Rahvusliku ehituse eriala kiviehituspraktika Läänemaal

Malvo Tominga

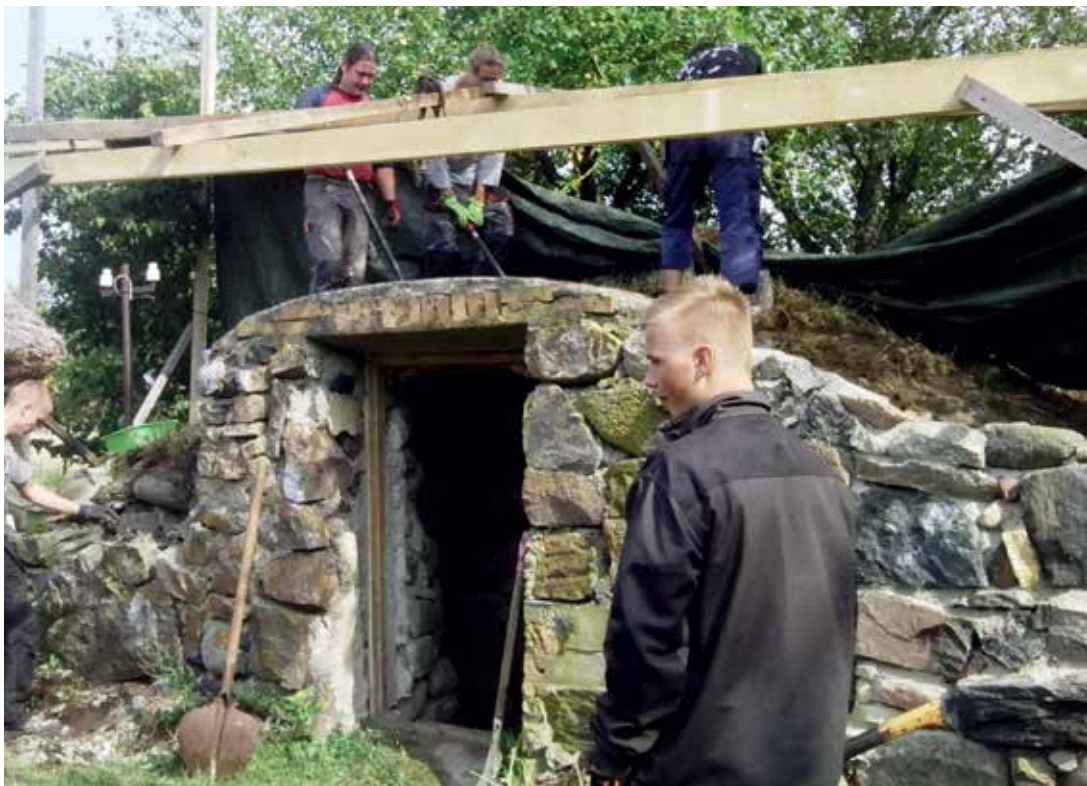
Esimeste tööde seas tuli eemaldada keldri renoveeritavatelt osadelt muldkeha, puhastada objekt üleliigsest võsast ning kaevata fassaadi vundament lahti. Fassaad tuli korrastamise jaoks lammutada. Kuna varasemate parandustööde käigus oli kasutatud tugevat tsemendisegu, oli kivide puhastamine keeruline. Otstarbekam oli kasutusse võtta uued kivid, seda soosis ka kohalik kivine pinna. Vundamendikivid kohendati oma asukohas uuesti paika, kuna need olid inimjõul liigutamiseks liiga rasked. Müüritisse alles jäänud kivid pesti jooksva veega, et parandada segu nakkuvust.

Foto 1. Keldri fassaadi lahtivõtmine esimesel päeval. Markus Pau foto.

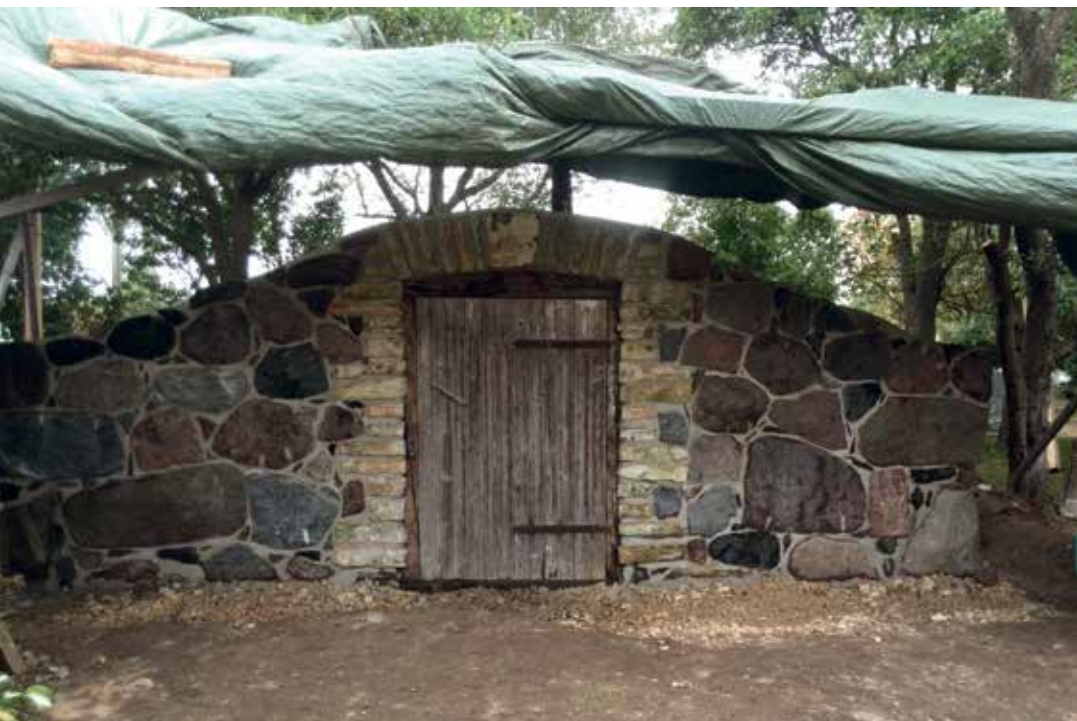
Järgnevalt selgus, et vihmase sügise tõttu ei jõudnud mört piisavalt kuivada ja vuugis tekkisid mõnda kohta praod, mis vajavad parandamist. Et sellist olukorda edaspidi vältida, tuleb müüritöid teha suve alguses või keskel, et müüritisel jääks piisavalt aega kuivada.

Foto 3. Keldri esifassaad praktika lõppedes. Et müüritist kuivamise ajal liigse vee eest kaitsta, jäeti ajutine presentkatus praktika lõppedes maha võtmata. *Malvo Tominga foto.*

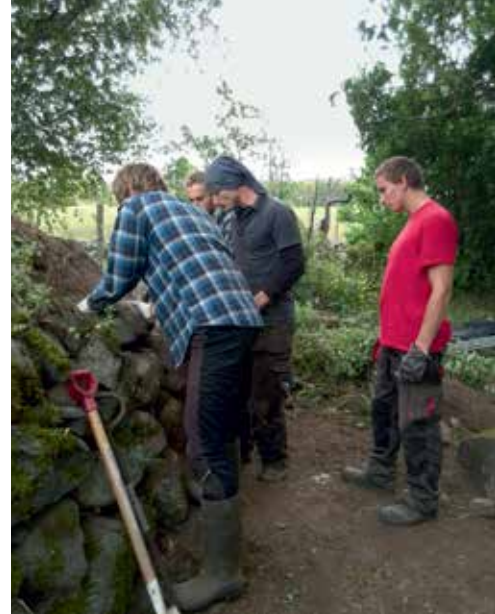
Nädalase praktika käigus taastati Laiakivi talu maakivist keldri fassaad. Keldrifassaadi oli talgute raames parandatud 1990. aastatel, kuid ebaõnnestunult. Samuti oli aastatega ära vajunud keldri tagumiste nurkade kuivladu. Praktika eesmärgiks oli seatud ka keldri ukse piitade väljavahetamine, ukse ümber paekivist äärte ladumine ning endise punase savitellise asendamine paekivisillusega.

Laur Oberschneider is conducting students' fieldwork in order to repair the back corners of the cellar's dry walls. Photo by Malvo Tominga.
