Savihoone renoveerimise lugu: tagasivaateid esimesele projektile

Malvo Tominga

Renovating a traditional Estonian earth building: reflections on my first project

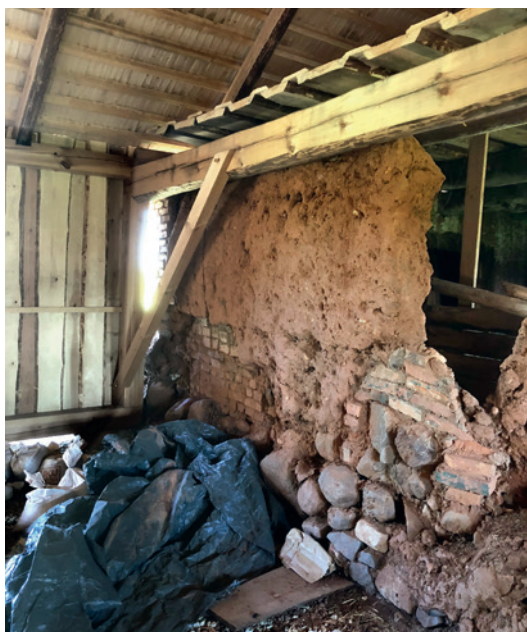
Kõige suuremad kahjustused olid põhjapoolsel savist laudal. Seal oli katus enne renoveerimist kohati sisse varisenud ja vihmavesi pääses saviseinte peale. Ka loomad olid sisemisi seinu kahjustanud. Küünipoolne savisein oli 2/3 osas hävinud ja alles olev seinosa oli saanud silikaadist täiteid ilmselt juba nõukogude ajal (foto 1). Soklist oli suur osa kive välja varisenud ja kogu sein seisis justkui mõne kivi peal. Külje pealt põrutades sein kõikus. Õnneks ulatus sein ülemine osa kahe tala vahele ja ümberkukkumine oli välistatud. Läänepoolses seinas oli kunagise saviseina varisenud kuhja peale kasvanud puu, millest rääkis ilmekalt jäme käänd kuhja otsas (foto 2). Seinosa oli üles laotud silikaadiga, kuid varisenud savihunnik oli jäetud vastu sein. Põhjapoolsel fassaadil oli proovitud iseseisvalt renoveerimist, mis oli ebaõnnestunud (foto 3). Savi oli tugevalt mõranenud ja sein küljest lahti.

Foto 1. Küünipoolne savisein. Seina oli kõvasti lapitud ja algsest saviseinast on alles jäänud vaid väike osa ebastabiilset seinosa. *Malvo Tominga foto.*

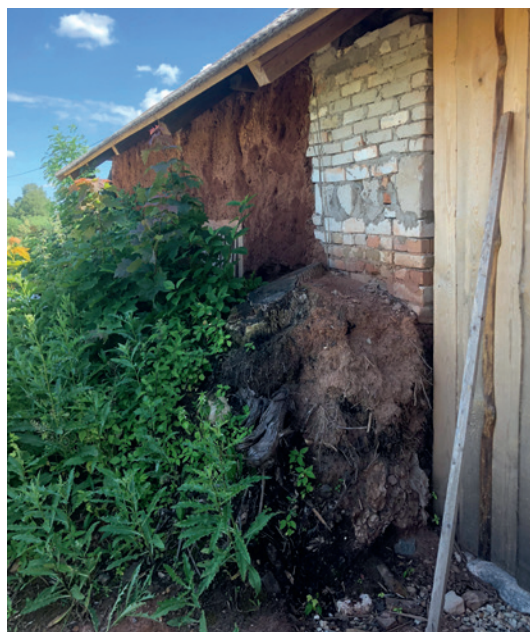
Foto 2. Saviseinast varisenud materjali otsa oli kasvanud puu, mille mõõtmeid ilmestab suure läbimõõduga känd. *Malvo Tominga foto.*

Objekti alustasime kolmekesi. Esimene töö objektil oli kännu eemaldamine seina vastast. See tundus esmajoones üks keerukamaid ja füüsiliselt raskemaid töid olevat. Vähemalt tundus see nii olevat, kui lähtuda juurimisi läbi teinud inimeste jutust: „Meeletu töö!“, „Rohkem ette ei võtaks!“. Meie õnneks polnud käänd mitte maa sees, vaid kuhja otsas (foto 6). Seetõttu lahenes olukord oodatust mitu korda kiiremini. Eelarve esimesele reale sai rasvase plussi panna. See tekitas positiivse tunde, et eelarvestamisega võis siiski hästi minna. Kahjuks jäi see ainukeseks positiivseks reaks eelarves.

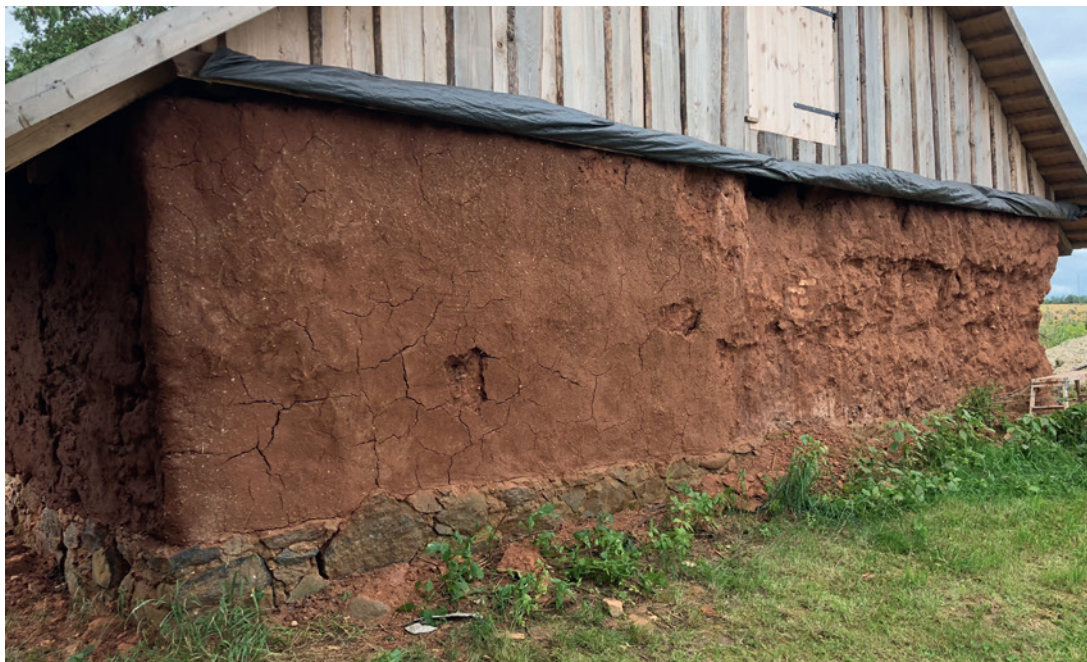
Foto 3. Hoone põhjaseinas tehtud ebaõnnestunud parandus. Täitesegus on liiga vähe põhku ja olemasoleva aluspinna puhastamisega pole ülearu vaeva nähtud. *Malvo Tominga foto.*

Eelneval aastal olid katuse ehitajad põhjaseinal kätt proovinud savitöodes. Täitesegu oli mõranenud ja kohati liikus seinas. Kui hakkasin lahtisi tükke eemaldama, selgus, et eemaldada tuli kogu paigaldatud materjal. Materjalil puudus tugev nake möllise aluspinnaga. Samuti polnud kasutatud pikka kiudu, mis on vajalik mõranemise vältimiseks paksu täitekihi korral. Kolmandaks polnud ära kasutatud saviseina tühimike eelist parema kontaktuse saavutamiseks. Ilmselt püüti materjali kulu pealt kokku hoida ja ei surutud materjali sügavale seinaga pragudesse ja süvistesse. Materjaliga pragude sildamine ei toimi. Tühimike kohal tekivad kuivades läbivad praod ja materjal ei moodusta monoliitsust ei olemasoleva seinaga ega ka uue kihina. Olukorra parandamiseks tuli niisiis eemaldada kogu uus segu ja alustada seinaga puhastamisega (foto 9), seejärel seinaga nakkepinna tugevdamisega ja vajadusel tikutamise. Nakkekihi kuivades saame teise nakkekihi abil kleepida täitematerjali olemasoleva seinaga külge ja seinale tugevuse andmiseks kasvatada seinaga horisontaalsete kihtide kaupa (foto 10). Selle 20 m² seinapinna taastasime kahe mehega 4 päeva jooksul (foto 11). Kokku kulus u 2 tonni segu.

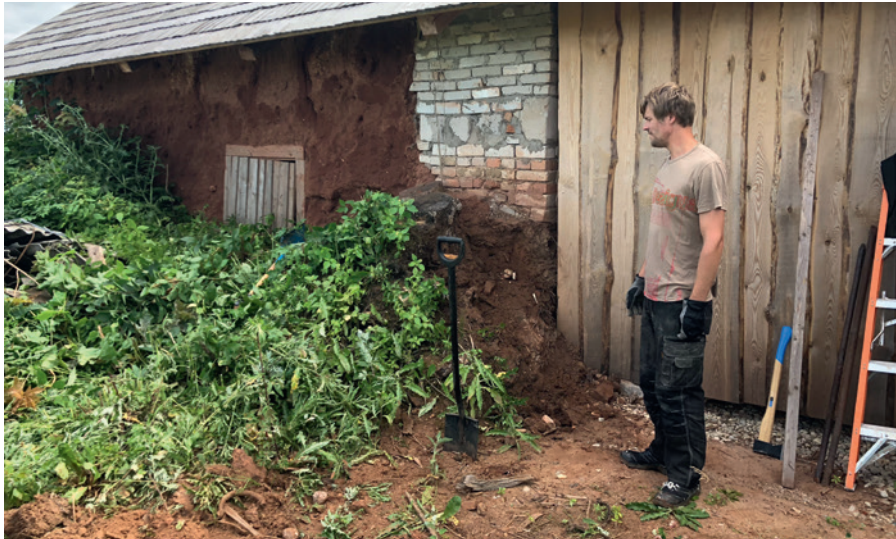
Foto 6. Kännu juurimine saviseina vastast. Malvo Tominga foto.

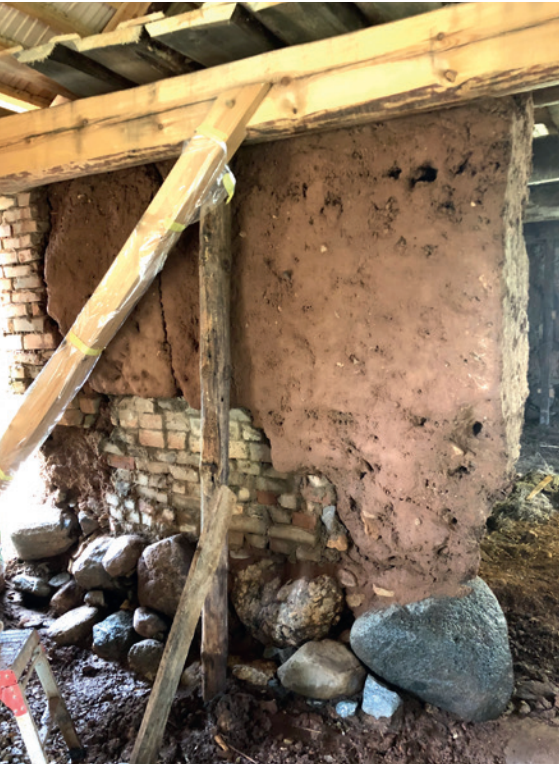
Üheks põnevamaks töõks selle projekti juures oli lauda savist siseseina taastamine. Sein kiikus olematu sokli peal (foto 7). Savisein oli niivõrd kehvas seisus, et enesestmõistetavana tundus selle seinä lammutamine ja uue ehitamine.

Foto 7. Puhastatud savisein. Sellise seina taastamise mõttekus on kaheldav, kuid me tegime seda siiski. *Malvo Tominga foto.*

Klient aga soovis võimalusel seda taastada, et hoida kokku materjalikulusid. Kui ma oma elus väljakutseid ei otsiks, poleks ma sellega nõustunud. Leppisime kokku, et kui tööde käigus peaks kokku varisema, siis hindame olukorra ümber, kuid esialgu proovime taastada. Selleks pidime saviseina toetama, et vältida varingut. Õnneks olid puusepad miskipärast mõlemale poole seina pannud vahelaetalad. Saime seina külgede peale panna püstpostid, mille ülevalt kiulisime talade vahele ja alt toetasime diagonaaltugedega. Sellega saime tööde ajaks seina stabiliseerida. Sein tuli raiuda 3 m pikkuseks, mistõttu saime vähendada ebastabiilset seiniosa ja eemaldada kunagisi silikaattäiteid. Hoone välisnurga silikaattäite jätsime alles. Selle eemaldamisel oleks alles jäänud savisein toetunud vaid ühele punktile ja varing oleks olnud vältimatu.

töödega. Täitetöodel pidime lähtuma kontaktusest ja kandevõimest. Seetõttu ei saanud me tühimikke lihtsalt täis loopida. Pidime täitmisel lähtuma algsest ehitusmeetodist ja kiht kihi haaval horisontaalselt kõrgust kasvatama. Samuti pidime materjali siduma olemasolevaga. Selleks kasutasime kahekordse nakke meetodit: esimese kihiga tugevdasime aluspinda ja teise kihiga tekitasime värske kleepiva kihi olemasoleva ja uue materjali vahele. Samuti kasutasime ankurdamist naelte ja puupulkade abil. Sein oli septembris kuiv, stabiilne ja monoliitne (foto 8). Koormust see sein ei kannu, mistõttu ei saa kindlat seisukohta võtta välisseinte sellise taastamise kohta. Aga sellist seina ei ole ka enamjaolt mõistlik taastada, kui tegemist pole just restaureerimisega.

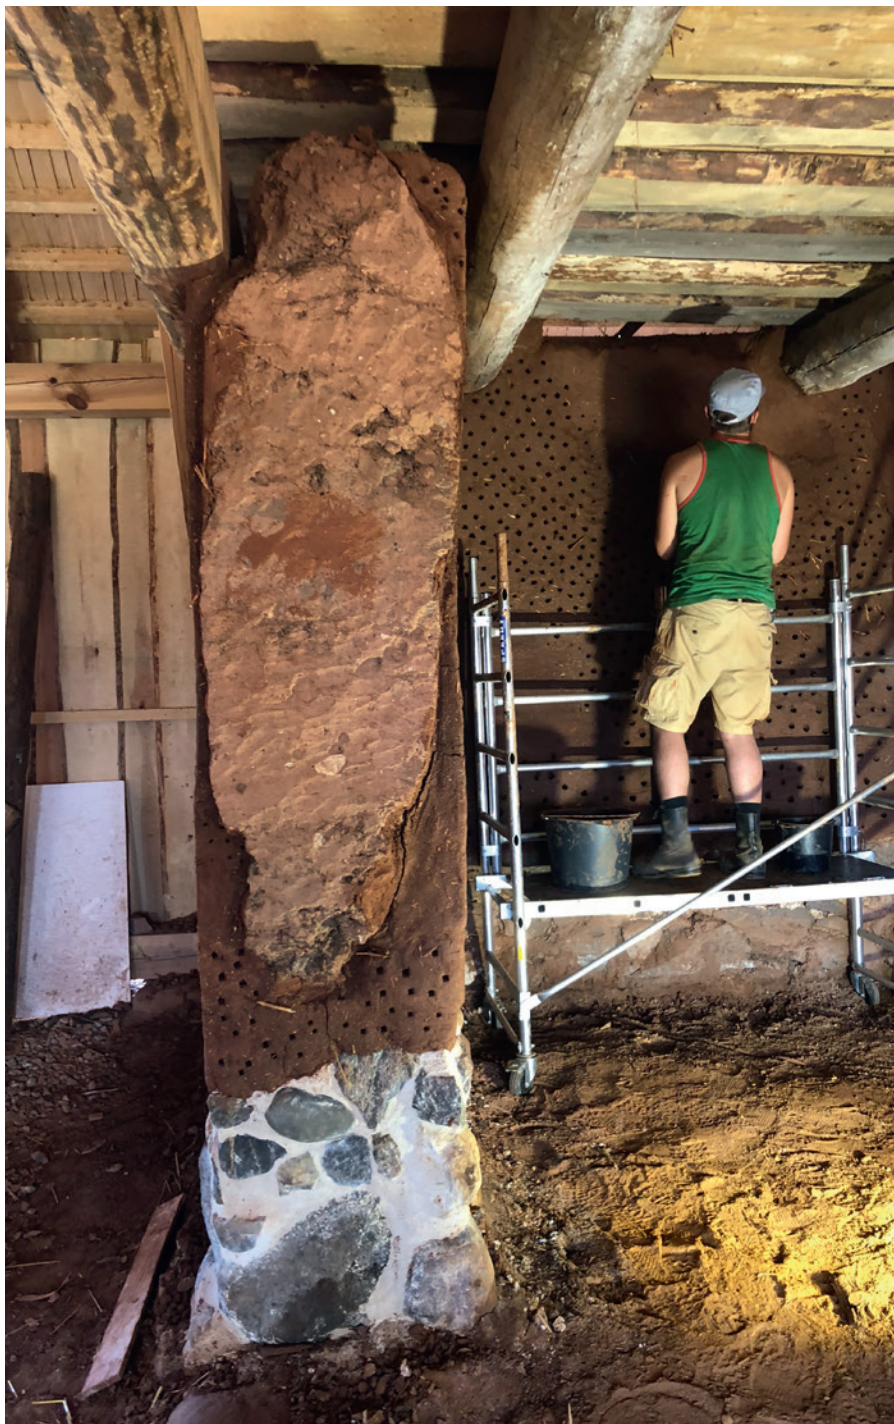
Foto 8. Taastatud saviseina profiil, millelt annab välja lugeda ka olemas olnud saviseina toetuspinna suurust soklile. *Malvo Tominga foto.*

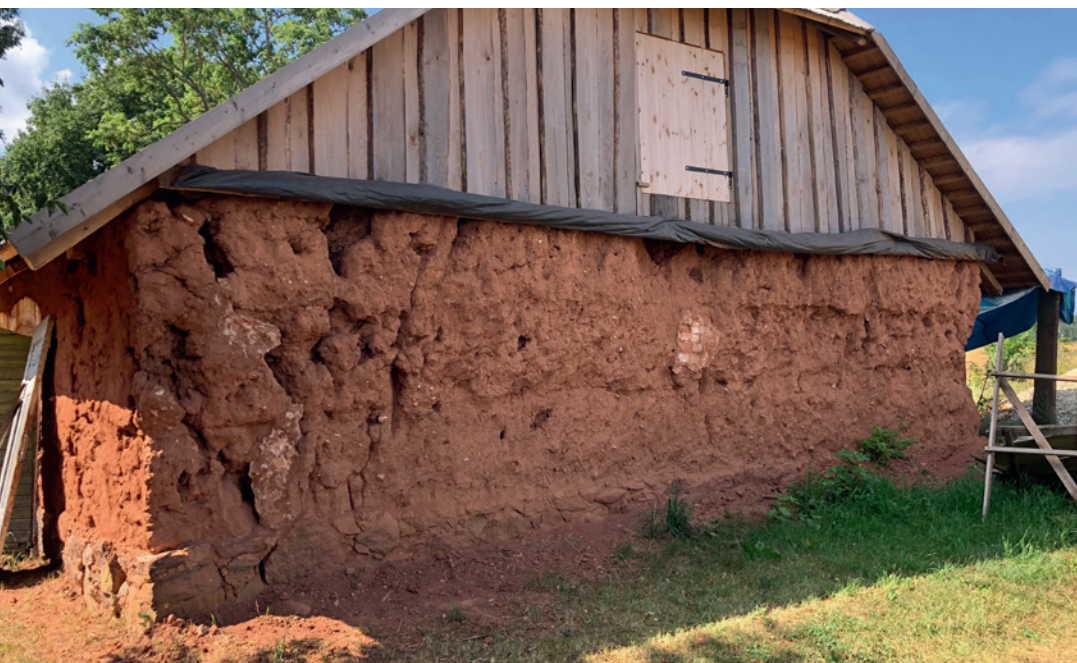
Foto 9. Välja puhastatud põhjasein. Malvo Tominga foto.

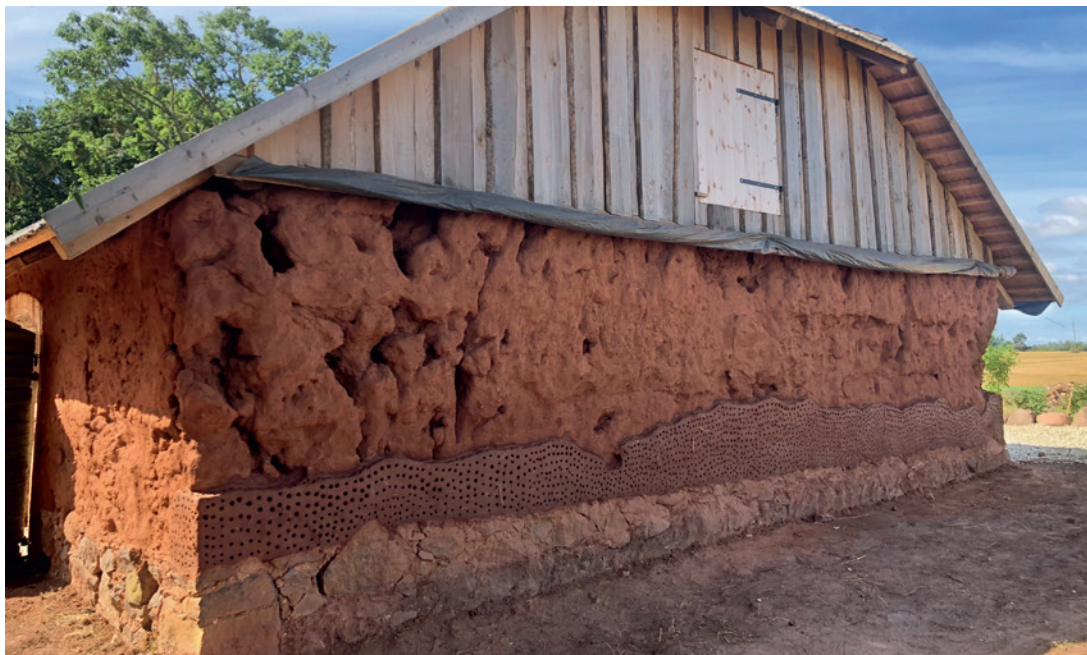
Foto 10. Esimene täitekiht. Kahe mehe päevanorm. *Malvo Tominga foto.*

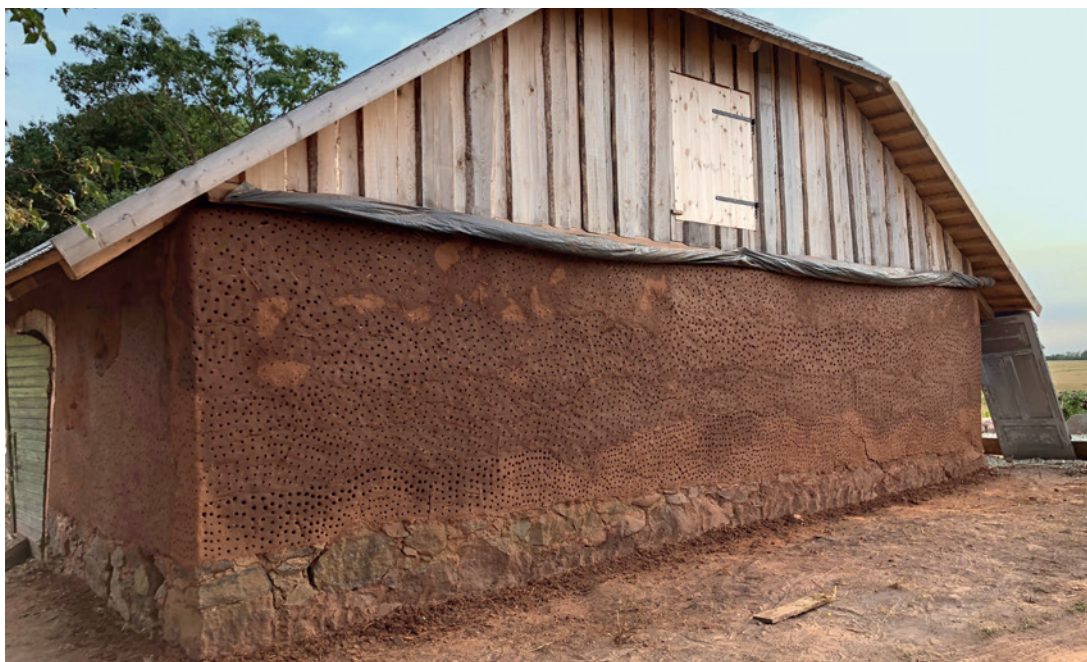
Foto 11. Neljas täitekiht. Augud on sisse tehtud krohvikihi paremaks kandmiseks ja kuivamise kiirendamiseks. *Malvo Tominga foto.*

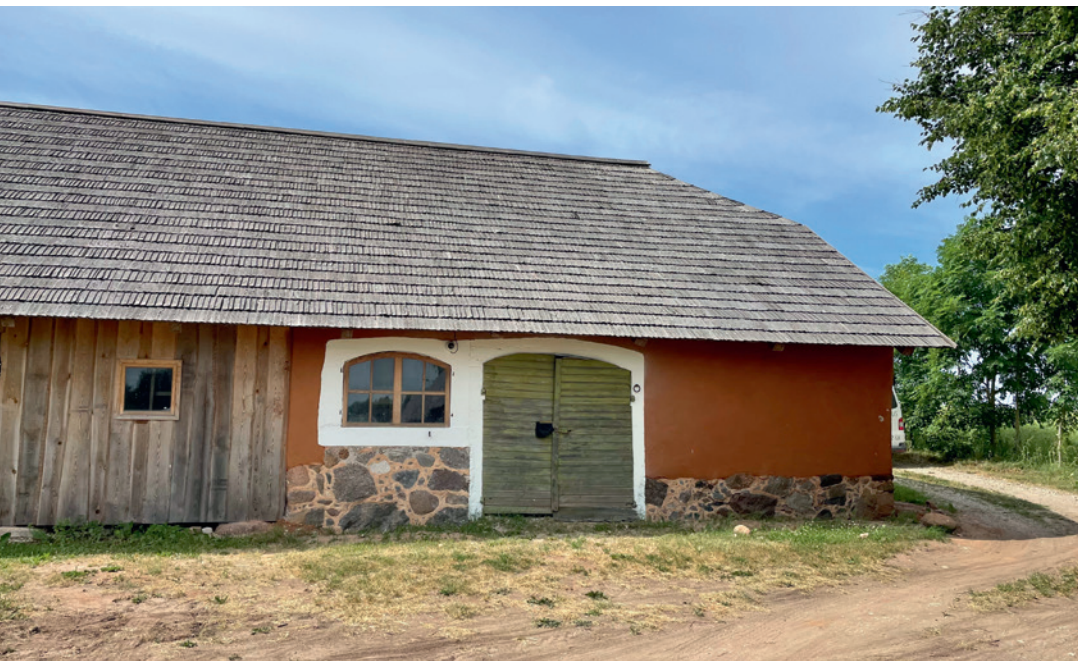
Foto 12. Tööde tulemus 2022. aasta suve seisuga. Malvo Tominga foto.
