## Laastukatuse vastupidavust mõjutavad tegurid

Mikk Tagapere, Madis Rennu

## Factors Influencing the Durability of Shingle Roofs

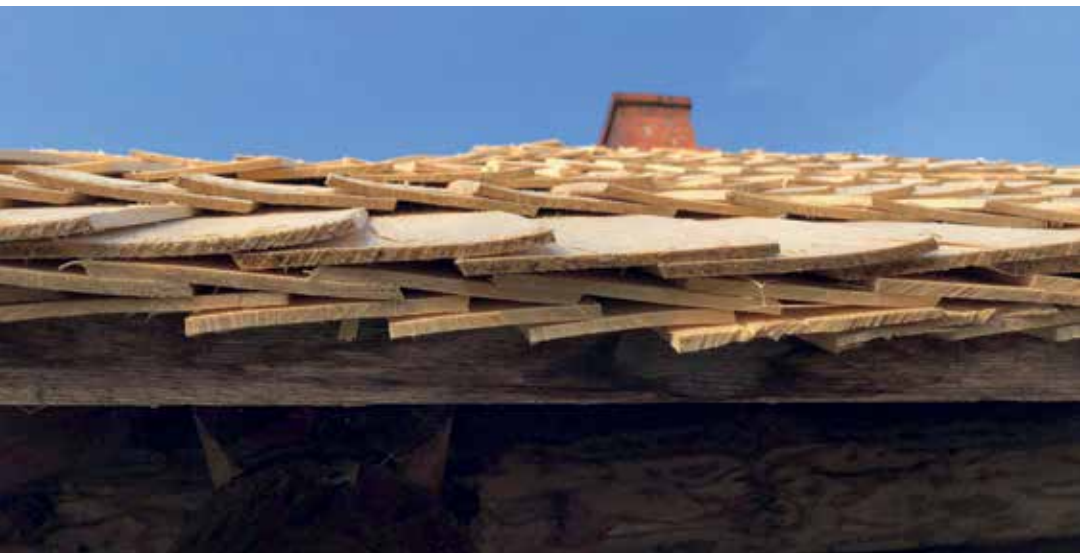
**Foto 1.** Vaade kolmekihilisele laastukattele räästa suunast. Puusaare talu saun, Jüri Metsalu lõõdud katus, kevad 2024. Foto Mikk Tagapere.

Laastukatuse ehitamisel lüüakse laastud katusele mitme kihina (foto 1) (Tammekivi 2009). Tavakohaselt on eluhoonete laastukatused ehitatud kolme- ja kõrvalhoonete katused kahekihilistena (Tihase 1974).

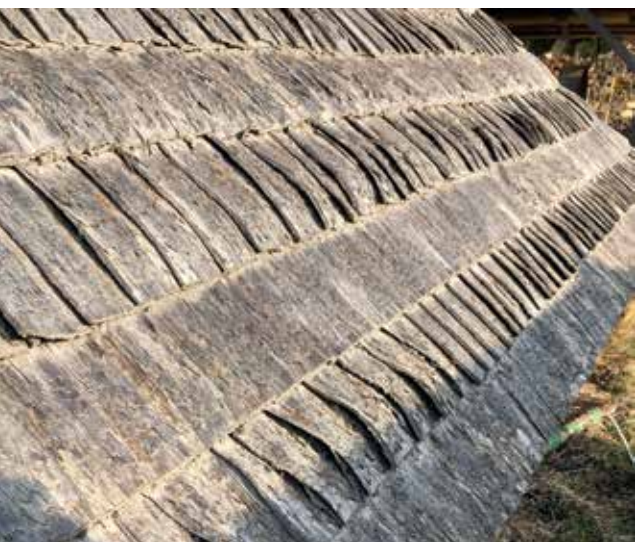
**Foto 2.** Haavalaastu kõmmeldumine katusel.  
Puusaare talu, Jüri Metsalu varjualuse katus.  
Foto Mikk Tagapere, 2024.

Mainitud häirimine võib kõne alla tulla tänapäevase tellija puhul, kel puudub laastukatustega varasem kokkupuude. Näib, et laastumeistrite jaoks on haavalaastu kõmmeldumise selgitamine tellijaile ebamugav, olgugi et tegemist on kõigest visuaalse eripäraga. Samas ei olnud see probleem nii tungiv, et see oleks õigustanud vastavat lisaküsimust intervjuudes. Jüri Metsalu arvamusega ühines meister Ahto Raudoja, kes enda sõnul pigem ei paigaldaks haavalaastu otsese päikese kätte, kuid suures plaanis puuliiki ilmakaare järgi ei vali. Raudoja sõnul kasutatakse tänapäeval üldiselt seda puuliiki, mis on parasjagu kättesaadav ning reeglina ehitatakse kogu katus samast puuliigist.

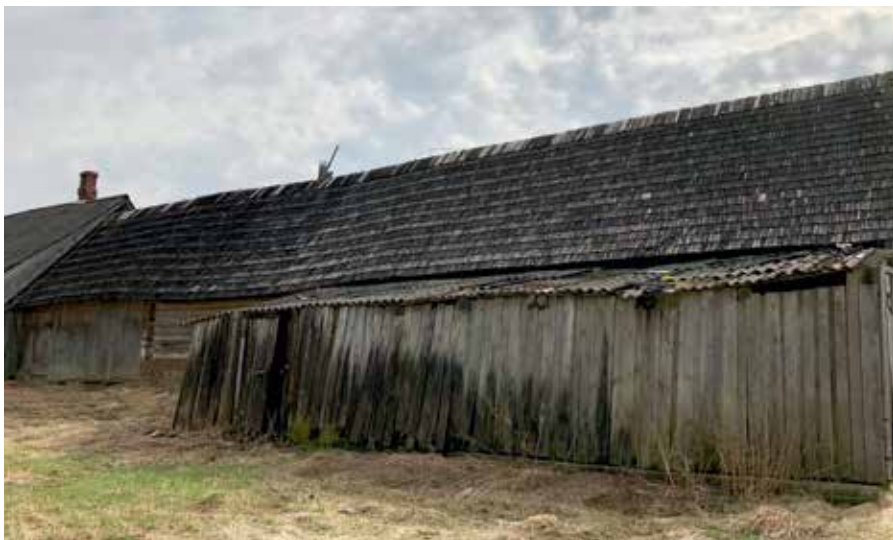
**Foto 3.** Okaspuulaast katuse põhjaküljel. Harjalaud puudub ja harjalaastud on hiljuti asendatud. Mesipuu talu laut-heinaküün. Foto Mikk Tagapere, 2024.

Välitöödel vaadeldud hoonete näitel võib öelda, et kui ilmakaartel on laastukatuse elueale üldse mingi mõju, siis avaldub see okaspuu kehvema vastupidavusena katuse lõunapoolel. Mesipuu talu põhja-lõuna suunalised katused on löödud vaheldumisi kuuse- ja männilaastust (vastavalt materjal kättesaadavusele ehitamise ajal) ning kõigil katustel vajab lõunakülj vahetamist kuni

10 aastat varem kui põhjakül. Taluperemees Henno Krukov tõdes, et lõunapoolne külg „saab alati kõige rutem otsa“, samas kui põhjapoolne on veel rahuldavas seisukorras. Fotodel 3 ja 4 on selgesti näha, et ühel ajal löödud okaspuulaastud on katuse lõunaküljel tunduvalt kehvemas seisus kui põhjaküljel. Mesipuu talu hoonetel on katusekatet vahetatud vastavalt vajadusele üks katusepool korraga.

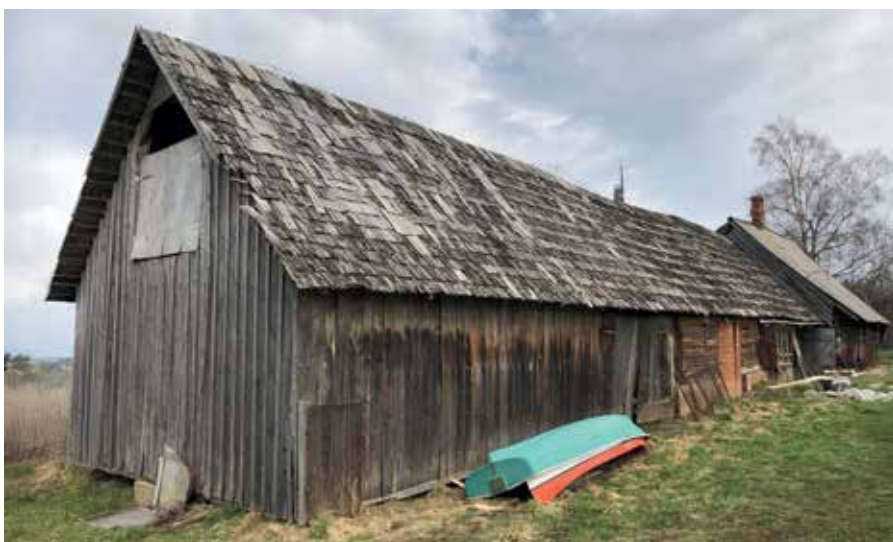
**Foto 4.** Okaspuulaast katuse lõunaküljel. Näha on rohked parandused. Mesipuu talu laut-heinaküün. Foto Mikk Tagapere, 2024.

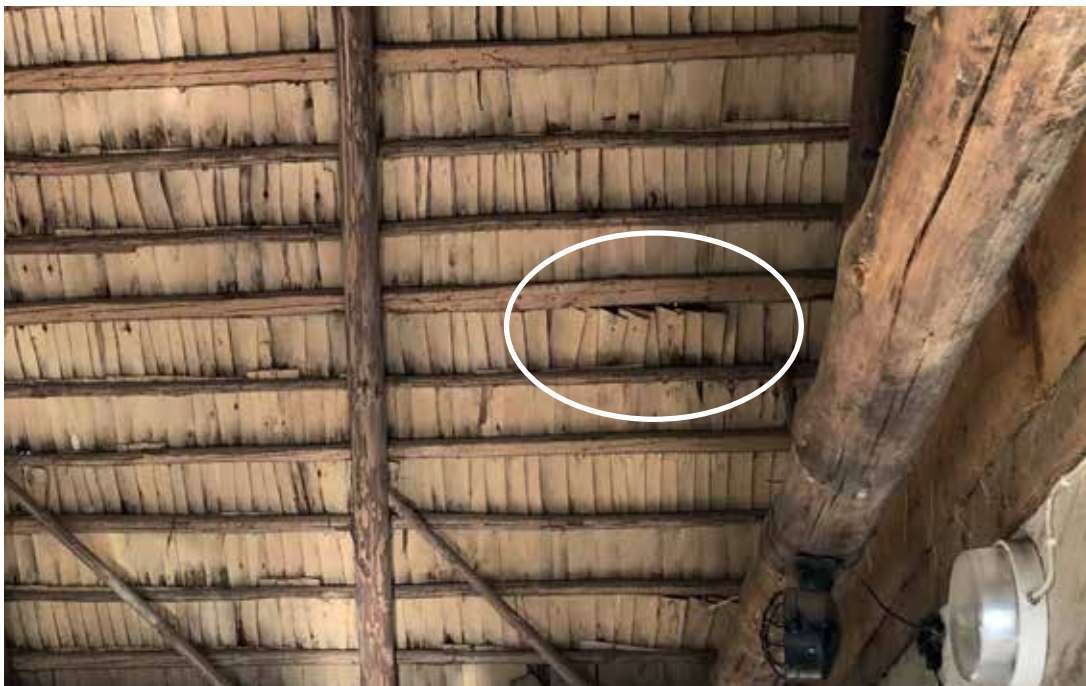
**Foto 5.** Roovilt maha vajunud laastud. Puusaare talu laut. Foto Mikk Tagapere, 2024.

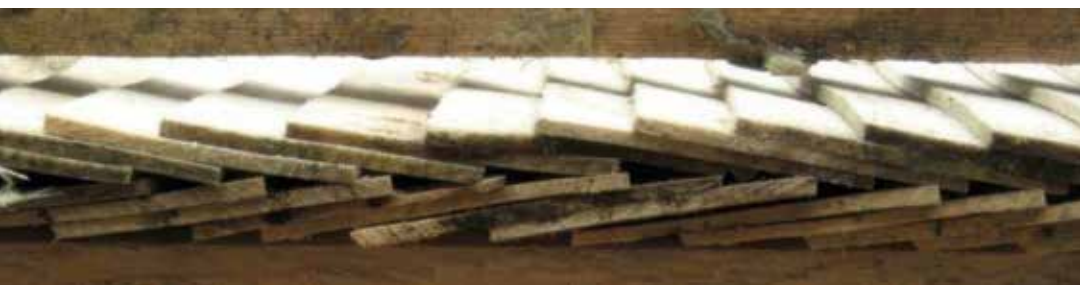
**Foto 6.** Laastude külgsuunaline ülekate 2/3 ulatuses. Männiku metsatalu suitsusaun.  
Foto Tarmo Tammekivi.

Vähem levinud tehnika puhul katab järgnev laast eelmist 1/2 või isegi 2/3 ulatuses (foto 6), nii et katusele löödud laastust jääb nähtavale napilt neljandik. Laia ülekate peamine eelis on katuse suurem üldpaksus. Seda meetodit on kasutanud Tarmo Tammekivi, Kaido Kama ja Madis Rennu.

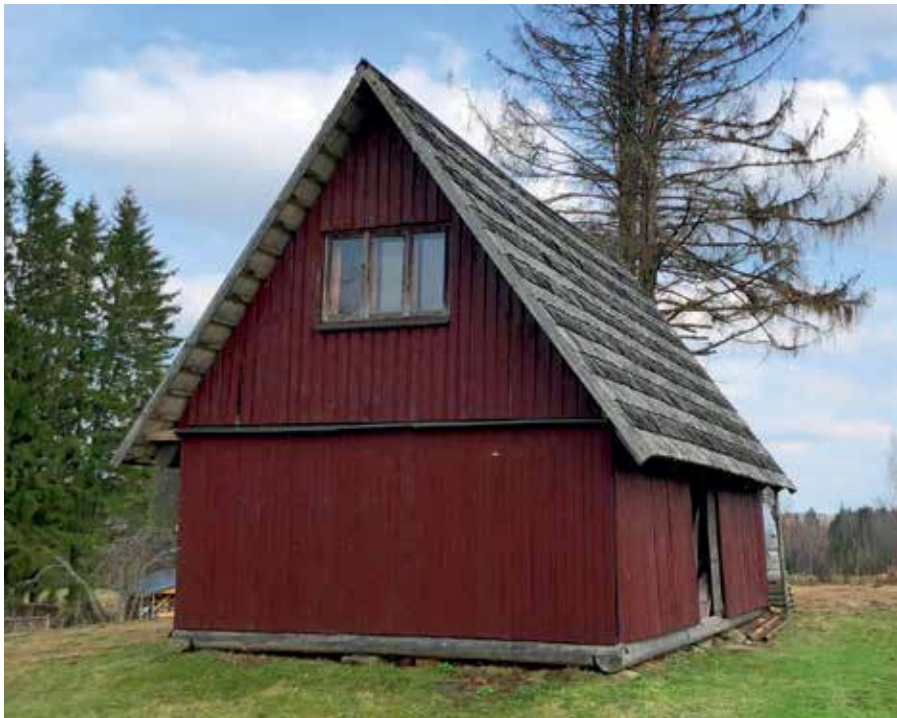
Enamiku vaadeldud katuste kaldenurk jäi vahemikku 40–45°. Sellest laugemat kaldenurka ei esinenud ühelgi hoonel ning teravam kaldenurk oli Palovere talu puukuuril (foto 7) ja Puusaare talu saunal. Mõlema laastukatused olid paremas seisukorras kui nende kõrval asuvatel taluhoonetel. Intervjueeritavate üksmeelse arvamuse kohaselt kiirendab teravam kaldenurk vihmavee valgumist. Tänu sellele märgub katus vähem ja kuivab rutem.

Foto 7. Palovere talu puukuuril on keskmisest teravama kaldega katus. Foto Mikk Tagapere, 2024.

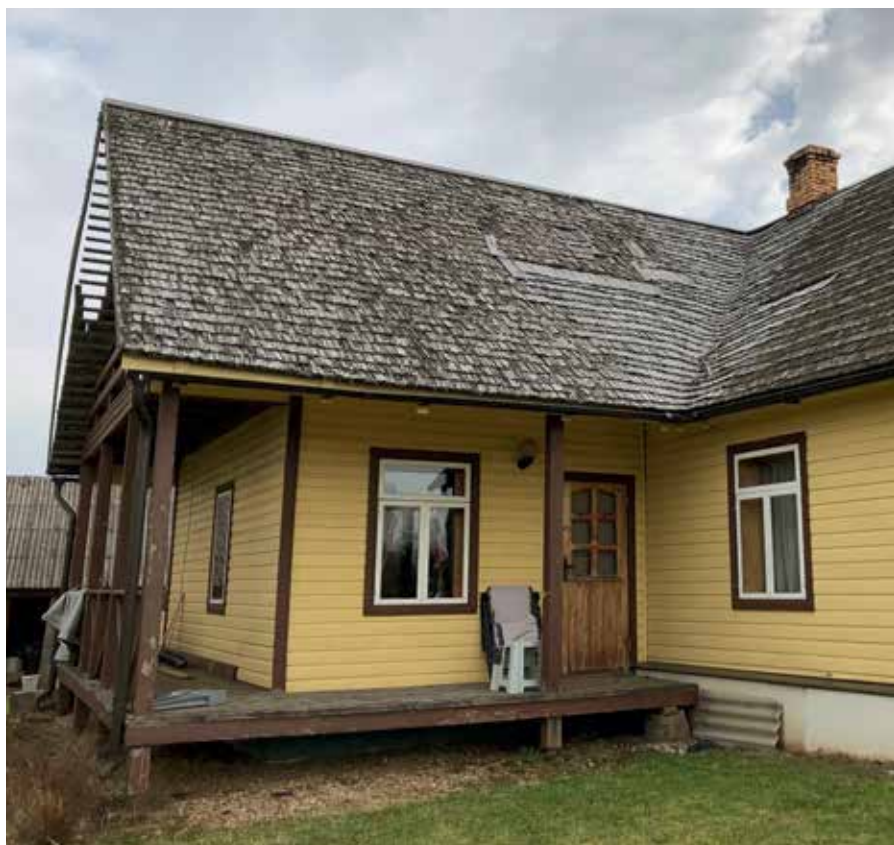
Ka Jüri Metsalu nõustus, et avatud neelu ja plekiserva tagasipööride kasutamisel on neelud sama vastupidavad kui muud katuse osad. Kahjuks aga oli kõigil vaadeldud hoonetel neeluplekid täielikult laastudega kaetud või avatud vähem kui 15cm ulatuses ning samuti puudus neeluplekkidel tagasipööre. Selle tegematajätmise tagajärgi võis näha Mesipuu talu elumajal, mille suhteliselt kitsas ja tervenisti laastudega kaetud neeluplekk hakkas peagi probleeme tekitama (foto 8).

*Selle elumaja neelud sai viimasel suvel parandatud. Sellega oli nii, et neelu põhja plekid on saanud liiga kitsad. Suvel, kui paduvihmad olid, siis vesi ei jõudnud sealt neelust alla voolata ja läks juba üle pleki ja sealt tilkus läbi. (HK)*

**Foto 8.** Mesipuu talu elumaja laastuga kaetud katuseneel on vajanud parandamist.  
*Foto Mikk Tagapere, 2024.*

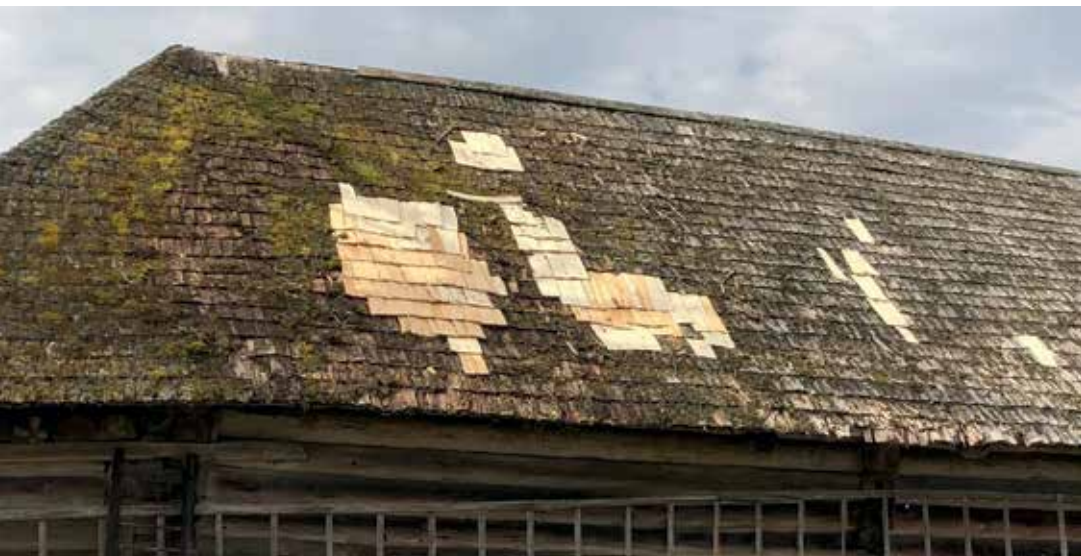
**Foto 9.** Katuse kõrval kasvanud suure vahtra varjus on katus kahjustunud ja sammaldunud märksa enam kui teisel katusepoolel. Mesipuu talu ait. Foto Mikk Tagapere, 2024.

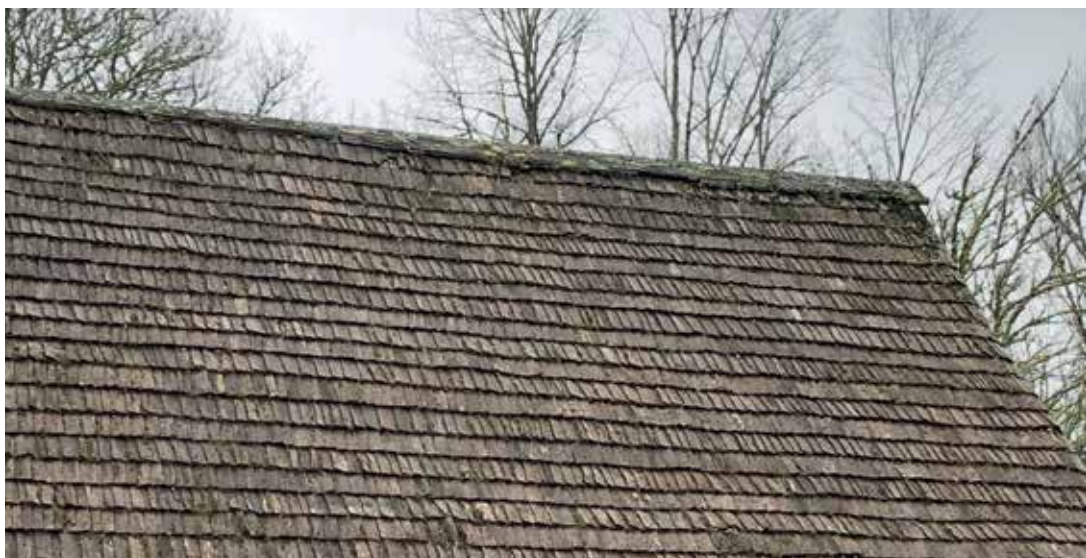
**Foto 10.** Suure-Jaagu talu aida harjalaud, mis vajab vahetamist.  
*Foto Mikk Tagapere, 2024.*

Lisaks neelude puhastamisele vajab tähelepanu katuse harjalaud (foto 10). Kõik intervjueeritavad rõhutasid, et harjalaud tuleb välja vahetada enne katusekatte vananemist. Selleks tööks, samuti katusekatte parandamiseks paigaldatakse katusele pikk redel, mis ulatub katuse kaldenurga all maapinnani. Katusekatte säästmiseks, eriti juhul, kui see on üle kümne aasta vana, peab redel

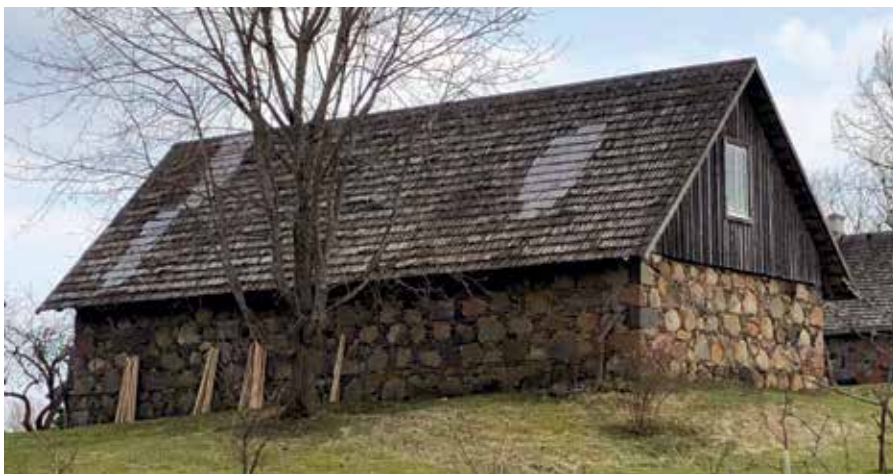
**Foto 11.** Kohtparandused eristuvad ülejäänud katsepinnast heledama tooni poolest, kuna värske laast on ilmastikust mõjutamata. Palovere talu laut. *Foto Mikk Tagapere.*

Kohtparandused (foto 11) võetakse tavaliselt ette siis, kui katuse eluiga hakkab lõpule jõudma. Parandamist vajavaid kohti on kõige hõlpsam välja selgitada katust altpoolt vaadeldes. Kohad, kus valgus läbi paistab, vajavad kindlasti parandamist (foto 12).

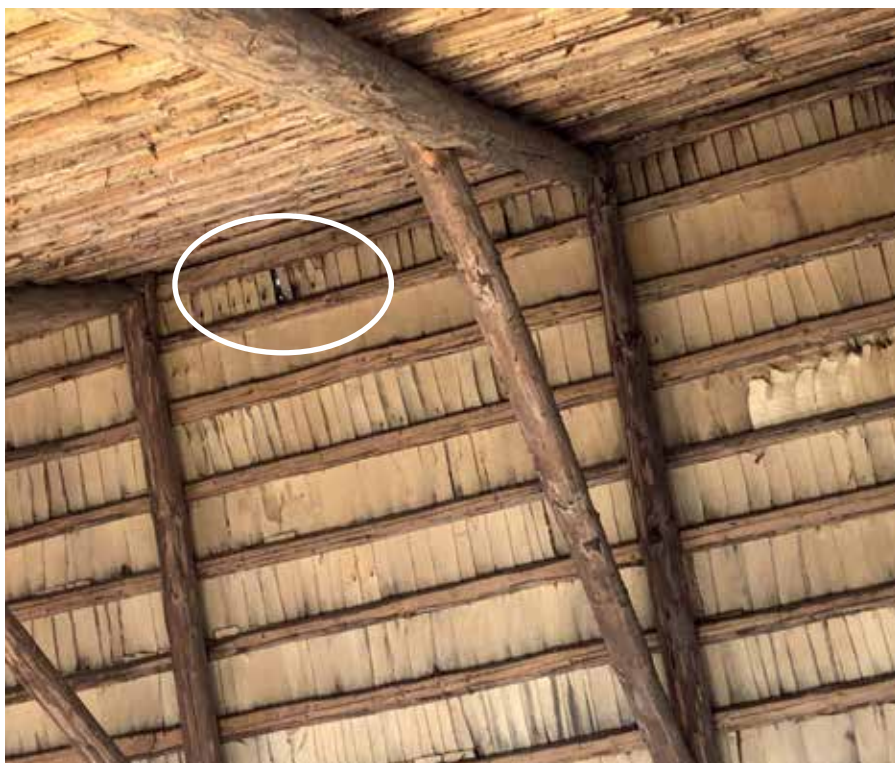
**Foto 12.** Altvaates paistavad parandamist vajavad kohad. Puusaare talu laut. Foto Mikk Tagapere, 2024.
