## Maakivilaudast elumajaks: Lepiku talu näitel

Tiina Angerjäär

## From Stone Barn to Dwelling House: The Example of Lepiku Farm

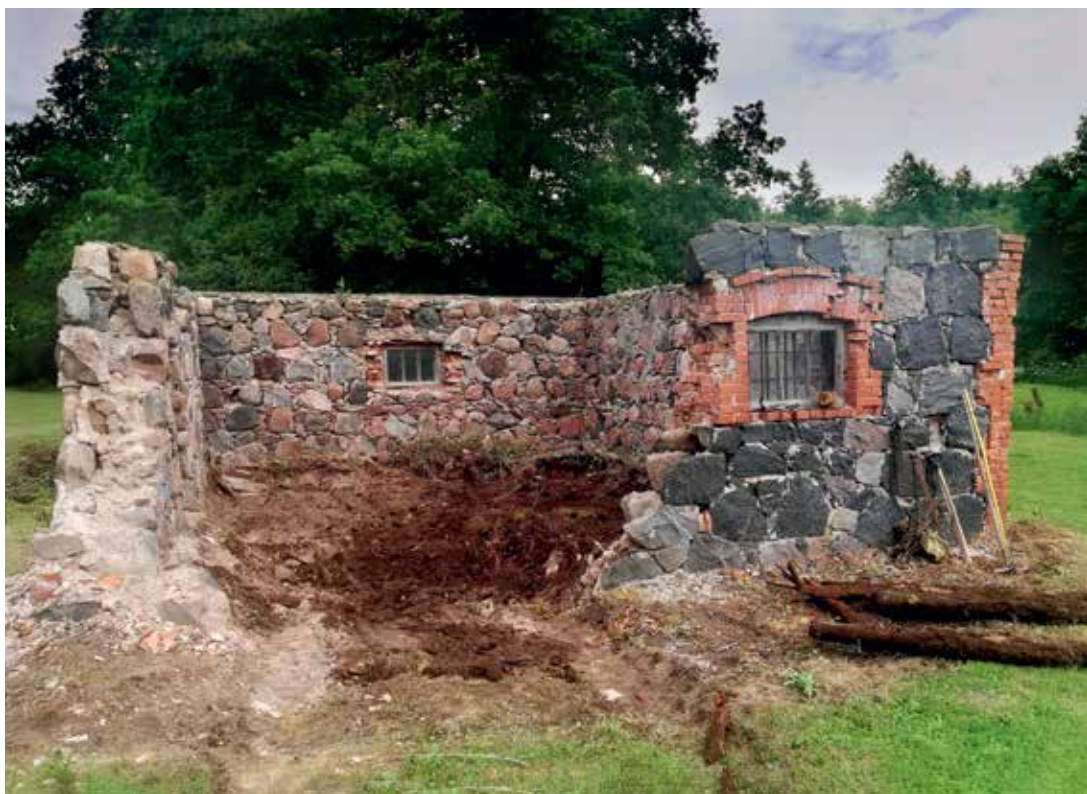
2020. aasta suvel puhastasime müüride ümbruse ning eemaldasime puud ja põõsad varemete sees, ümber ja peal (foto 3). Sel ajal me ei teadvustanud, et talvised tingimused võivad põhjustada konserveerimata müüride edasist lagunemist. Müüripragudesse tungiv vesi külmub jääks ja paisub, põhjustades kivide väljakukkumist müürist ja kahjustades kogu konstruktsiooni.

**Foto 3.** Sellises lagunemisasemes maakiviehitise taastamise on praktilise tasuvuse seisukohalt kaheldav, kuid kõigest hoolimata alustasime 2020. aastal töödega. Müüride vahelt ja pealt on eemaldatud puud ning lahtised ja varisemisohhtlikud kivid. Hoone ümbrus on kopaga puhastatud. Foto Tiina Angerjäär.

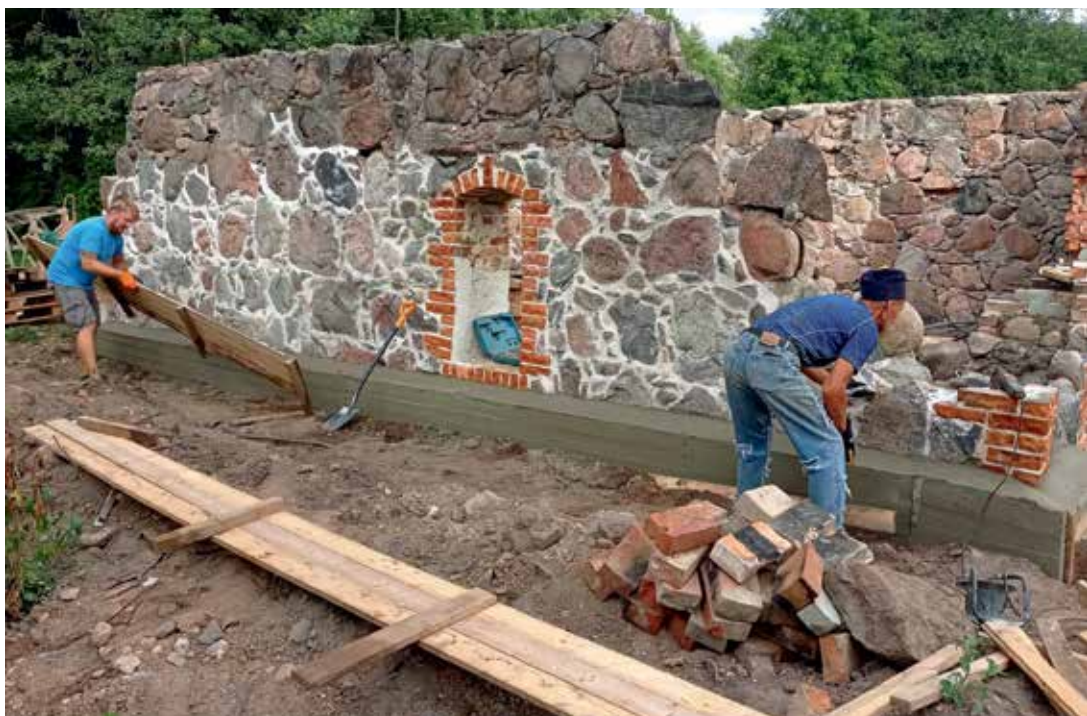
**Foto 5.** Raketise eemaldamine kivistunud vundamendilt.

Enne vundamendi raamistiku paigaldamist täitsime aluspinna liivaga ja tihendasime selle, et tagada vundamendialuse stabiilsus. Vundamendivöö valamiseks ja selle vormi hoidmiseks kuni betooni kivistumiseni ehitasime tugeva, korralikult armeeritud raketise (foto 4). Armeerimiseks kasutasime 10×3000 mm terasvardaid. Vundamendi panduse valasime monoliitselt ja ühendasime vundamendiseinaga, puurides terasvardad ka kivisse, et tagada tugev ühendus seina ja panduse vahel. Panduse kaldenurga valisime nii, et see võimaldaks vee loomulikku äravoolu (foto 5). Betooni valu eelistasime tellida,

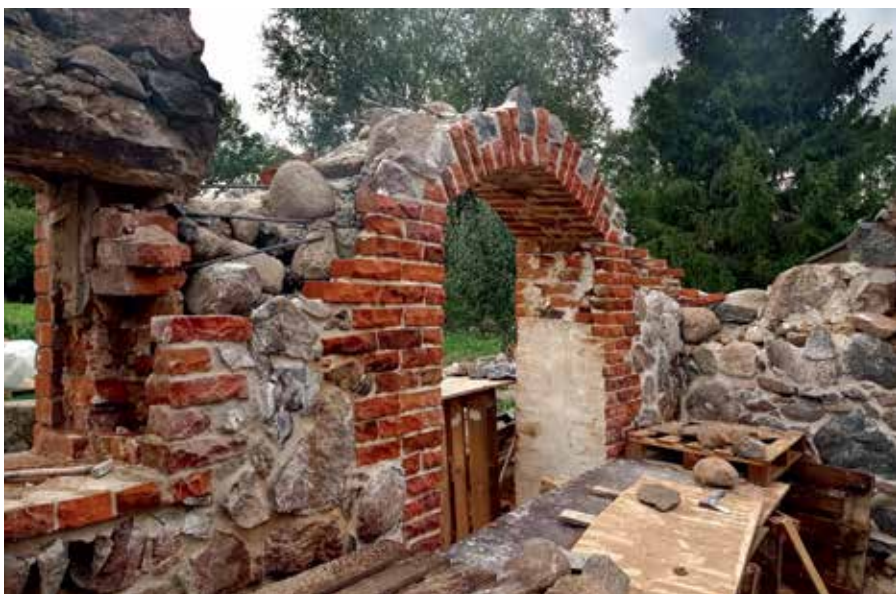
**Foto 8.** Uus uksekaar ja uuendatud aken koos armeeringuga, 19.08.2021.

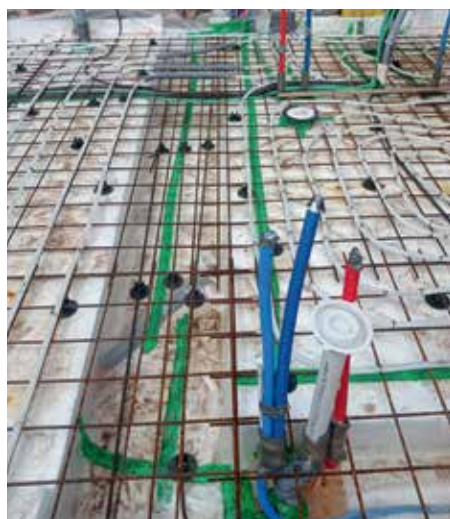
**Foto 13.** Põranda aluskihid enne valamist: liiv (60 cm), EPS plaat, kile, kandurid, armatuurvõrk (10 mm), vesipõrandaküttetorustik koos kollektoriga, vee- ja kanalisatsioonitorustik ning elektrijuhtmetik. Põrand on valamiseks valmis, 22.07.2022. *Foto Margus Hillak.*

Tagasitäideks kasutasime liiva (foto 12), millele paigaldasime soojustuseks 20 cm ehk kahekordse vahtpolüstüreeni EPS 100, mille peale tuli 10 cm betoonivalu. Nullkõrguseks sai võetud ukse lävepakk. Liiva sisse läks vee- ja kanalisatsioonitorustik ning elektrijuhtmetik.

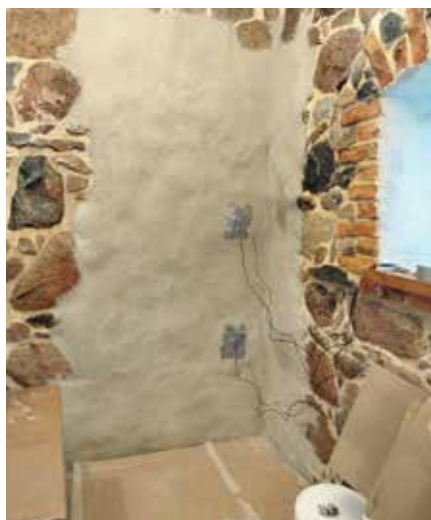
**Foto 21.** Termokrohvi kaetud sisesein temperatuurianduritega, 11.11.2024. Kahe täiendava anduri abil saab jälgida välis- ja üldist sisetemperatuuri. Mõõtmistööd teostab hoonete biokahjustuste spetsialist Kalle Pilt, kes analüüsib termokrohvi efektiivsust soojusjuhtivuse ja hoone sisekliima parandamisel. Esimesed tulemused on üles märgitud 2025. aasta kevad-suvel. Andurid jäävad seina ka 2025–2026 aasta talveperioodiks.  
*Foto Tiina Angerjäär.*

Katsime oma maakivimajas termokrohviga kõik nurgad ja kappide taha jäävad pinnad (foto 21), köögimööbli taguse seina (foto 22) ning akna- ja uksepaled. Termokrohvi tõhususe analüüsimiseks paigaldasime andurid, mis mõõdavad temperatuuri otse kivilt, samal ajal kui teised andurid registreerivad temperatuuri termokrohvi pinnalt.

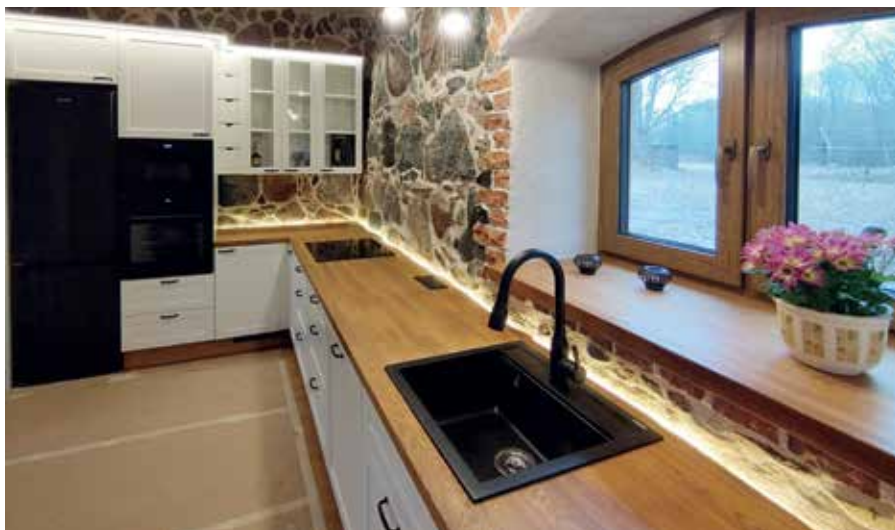
**Foto 22.** Kööginööbli tagune sein ja aknapaale on kaetud termo- ja lubikrohvi, 22.03.2024.  
*Foto Tiina Angerjäär.*
