Kaur Alttoa, Aivar Kriiska

ÜBER DIE BÜRGERHÄUSER DES MITTERALTERLICHEN NARWAS

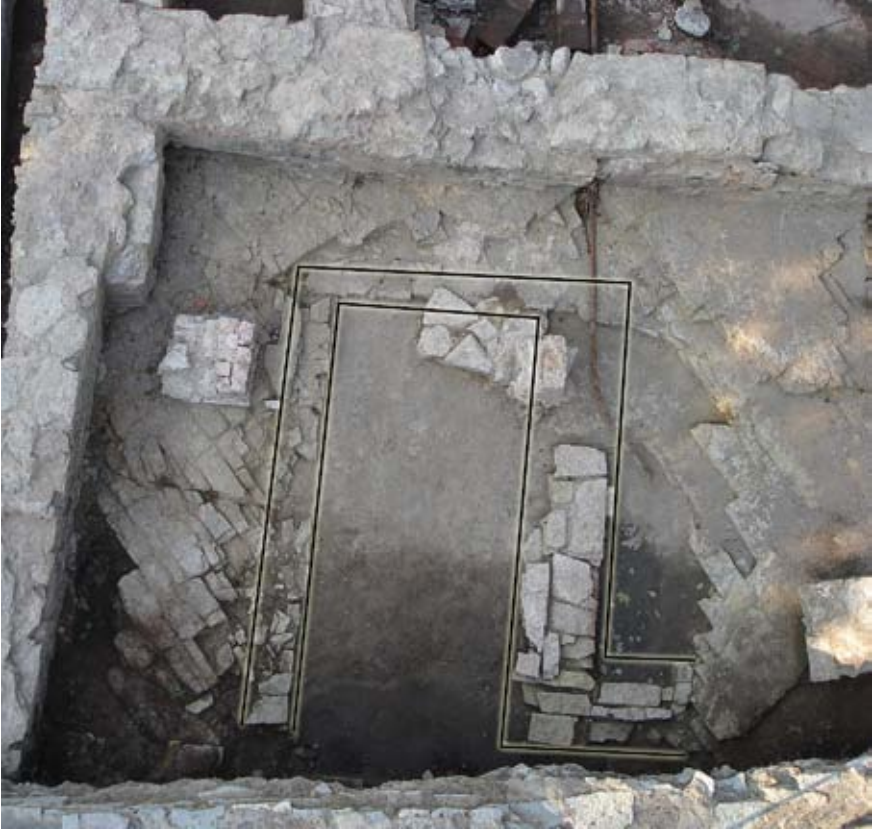
Abb. 2. Ein Teil des Fußbodens des mittelalterlichen Wohnhauses auf der Großen Straße 22 im südlichen Raum des späteren Gebäudes. Foto von Kristel Külljastinen.

gebrochene Kalksteinstufe gebaut. Der gezackte Rand, der gegenüber der Westwand lag, war mit Hilfe von kleinen Kalksteinplatten gerade ausgelegt worden (Abb. 2). Im südöstlichen Teil der Überbleibsel des Gebäudes

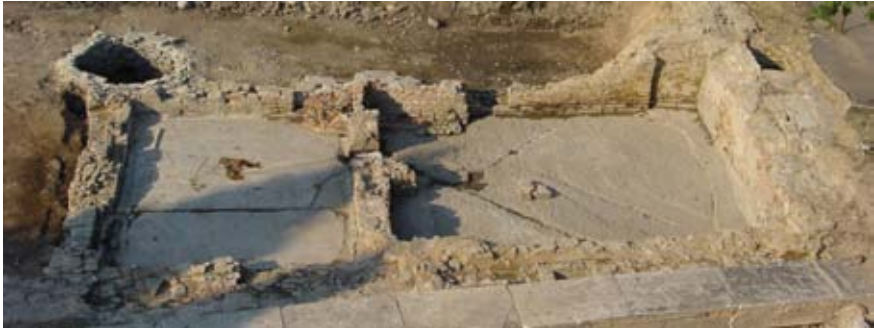
Abb. 4. Die Überbleibsel des zweiräumigen Halbkellers des Wohnhauses des Typs Diele-Dornse auf dem Grundstück Große Straße 24. Foto von Kristel Külljastinen.

Am besten, stellenweise sogar bis zu zwei Meter hoch, war der zweiräumige Teil des Halbkellers des Wohnhauses, wahrscheinlich eines Diele-Dornse-Typs, auf dem Grundstück Große Straße 24 (Abb. 4) erhalten. Der Halbkeller, dessen Teil auf der Hofseite sich auf dem Erdboden befand oder nur ein bisschen vertieft war, war von der Seite der Großen Straße her in die Naturmoräne und in die gebrochenen Kalksteinschichten gegraben worden. Deswegen war auch die Nordwand des Kellers nur von der Innenseite gerade gesetzt, die Westwand war aber zugleich sowohl von der Innen- als auch der Außenseite gerade gebaut. Das Gebäude ist seitlich in Richtung Ost-West gebaut, die schmalere Seite befand

Kõige paremini, kohati kuni kahe meetri kõrguselt, oli säilinud ilmselt diele-dornse tüüpi elamu kaheruumiline poolkeldri osa krundil Suur tn 24 (ill. 4). Hoone on ehitatud kitsa küljega tänava suunas, mõõtmed u 16 × 8,5 m. Ehitise loodenurk on rajatud kiviraketisega kaevule, lõunaseinaga vastu kõrvalkrundil asunud hoone müüri (ill. 5). Hoonejäänuste lõunaseinas olid alles osa trepist (ill. 6), mille lõunakülje moodustab naabermaja (Suur tn 22) sein. Ehitise dateerib 14. sajandi lõppu lõunaseinast mördi seest leitud Tallinna lübische, milliseid on vermitud ja ka kasutatud vaid suhteliselt lühikest aega 1380. aastate lõpus ja 1390. aastatel.

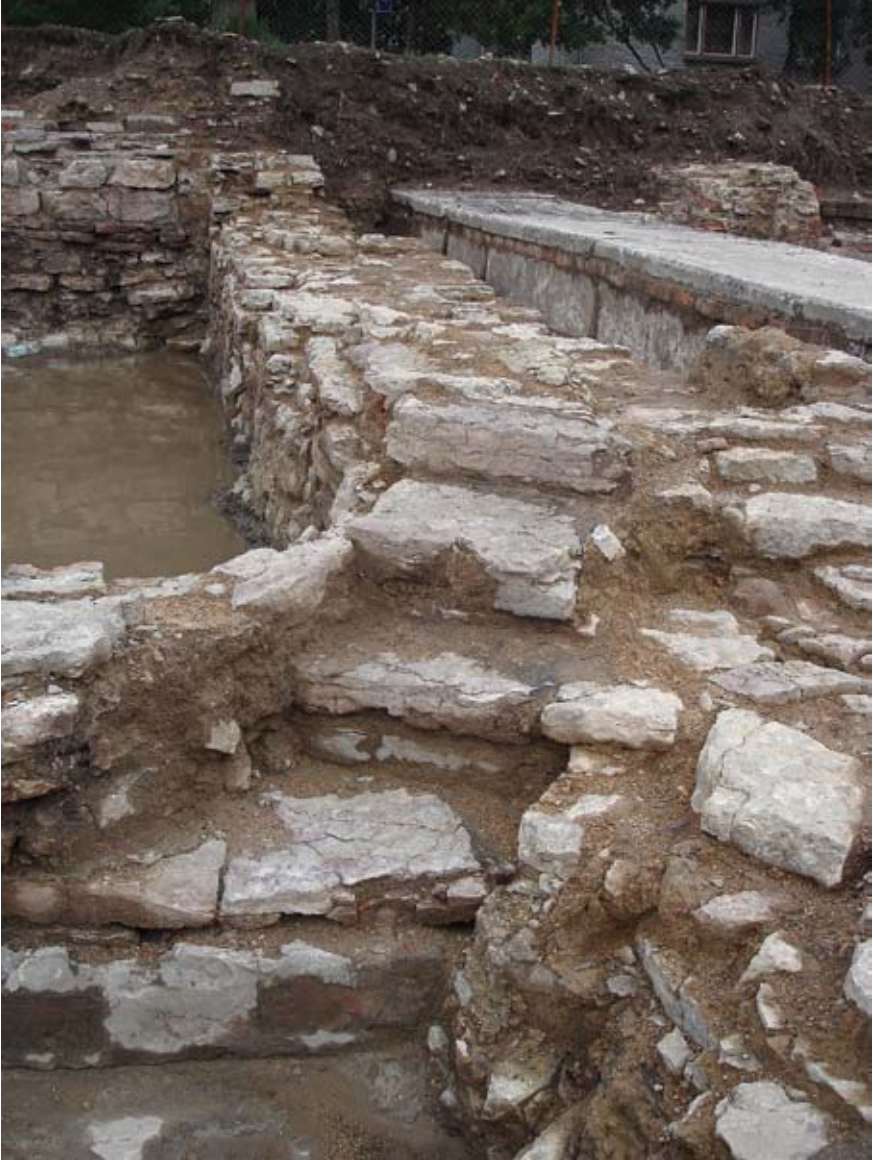
Abb. 6. Die Treppenreste in der Südwand des mittelalterlichen Gebäudes Große Straße 24. Foto von Aivar Kriiska.

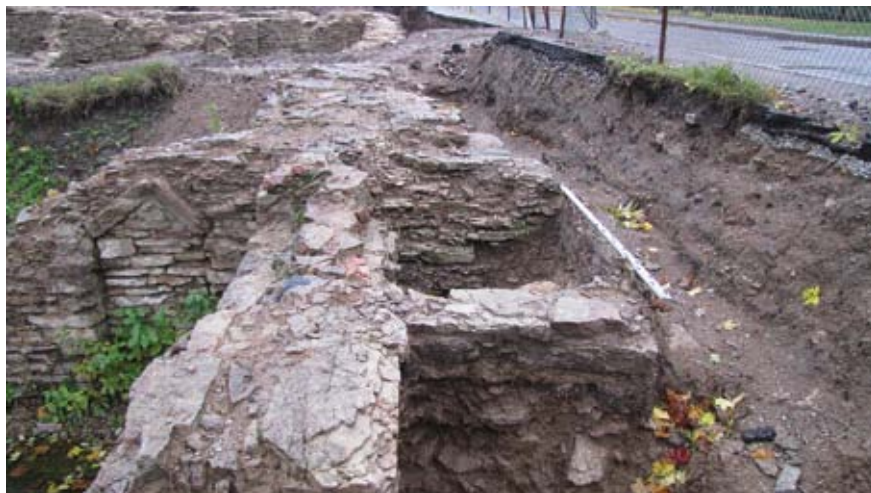
Abb. 7. Die Konstruktion aus Kalksteinen auf der Straßenseite der Großen Straße 24 und eine zugemauerte Nische in der Nordwand. Foto von Aivar Kriiska.

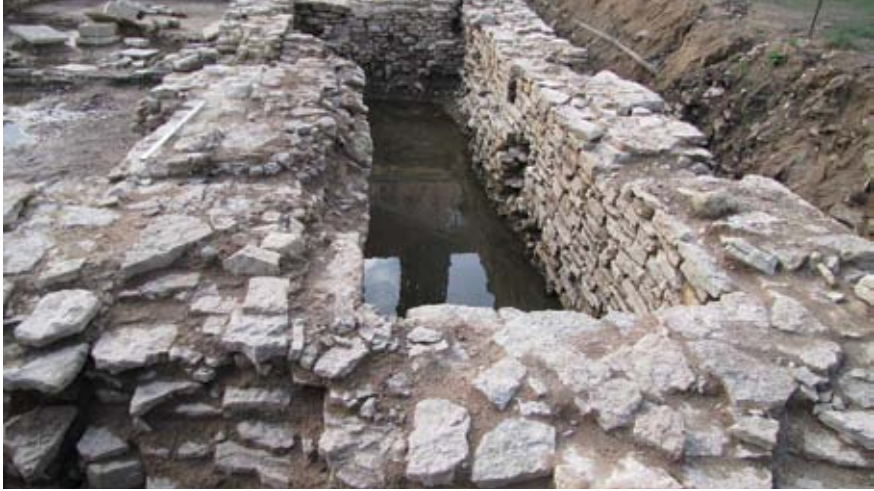
Abb. 9. Überbleibsel des mittelalterlichen Gebäudes Große Straße 26 in der Südostecke des Börsengebäudes. Foto von Aivar Kriiska.

Suur tn 26 krundil kaevati börsihoone kagunurgast välja ühe börsist vanema u 15 × 13 m suuruse hoone jäänused (ill. 1: 4, 8, 9), mille seinad olid säilinud ligi kahe meetri kõrguselt. Idaseinas oli kinnimüüritud ukseava (ill. 10). Hoone jätkus põhja suunas raekoja platsi alla ja kaevandi seinast oli näha, et see oli laotud täis paekive. Ehitusjäänuste asend ja keldrikorruse paekivitäidis võimaldab hoonet siduda kirjalike allikatega – vastavalt 1662. aastal sõlmitud lepingule Narva rae ja rentmeister J. Peterson Appelbergi vahel, kohustus viimane lammutama kivikeldriga puithoone ning kindlustama turuplatsi alla jääva keldriosa.

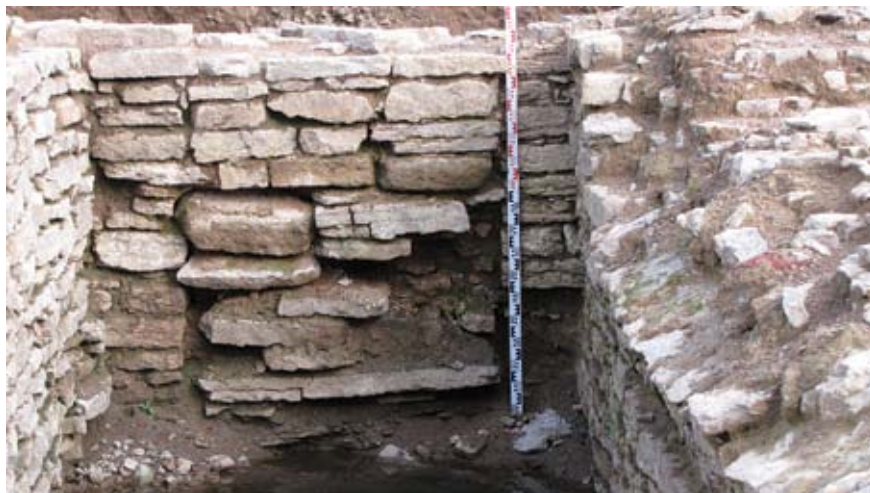
Abb. 10. Die zugemauerte Türöffnung in der Ostwand des Überbleibsel des Gebäudes Große Straße 26. Foto von Aivar Kriiska.
