Kaur Alttoa, Merike Kurisoo

MATERIALIEN ZUR KIRCHE IN SÄÄRE (ZEREL) AUF SAAREMAA (ÖSEL)

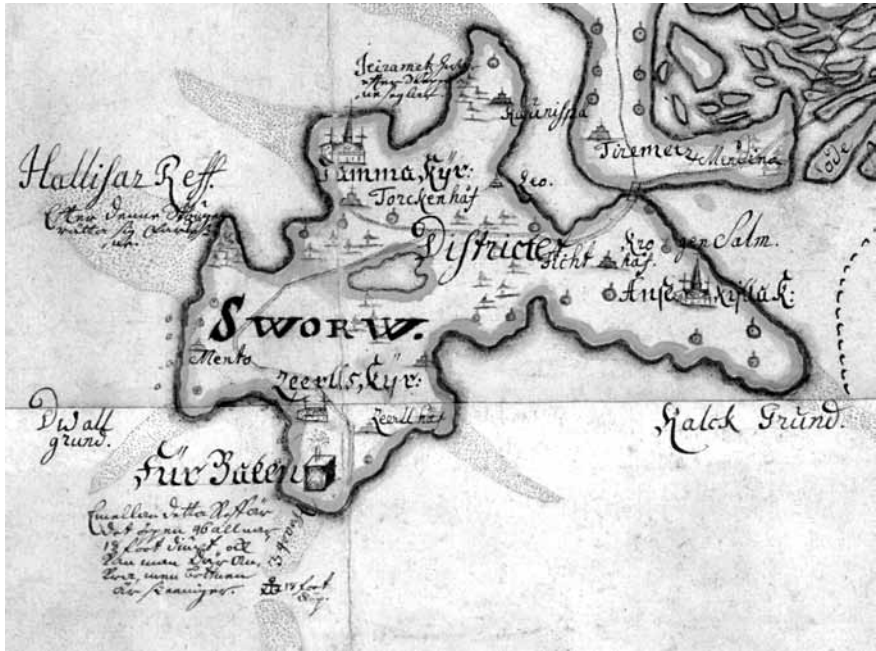
Abb. 5. Kirche, Gutshof und Leuchttfeuer in Sääre. Ausschnitt aus der Karte: Geographisk Charta öfwer Provincien Ösell, med dhe där intill Gränzande Orter, 1704. Estnisches Historisches Archiv, B. 308, F. 2, A. 28.

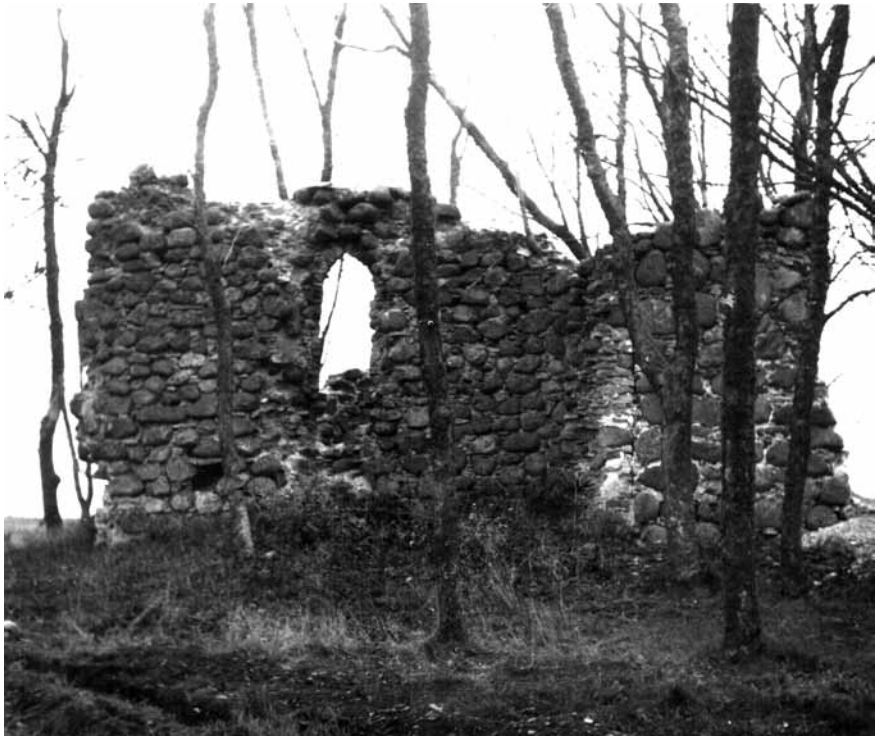
Abb. 7. Blick auf die Ruinen der Kirche zu Sääre von Norden. Foto von Richard Kirchhoff, 1942.

der nördlichen Wand. Die Kirche wurde aus Feldsteinen gebaut. Dies erscheint auf den ersten Blick unerwartet. Auf Saaremaa hat man beim Bau immer Kalkstein verwendet, der leicht zu erhalten war. In Wirklichkeit gibt es hier nichts Überraschendes. Die Kirche zu Sääre befindet sich im südlichen Teil der Halbinsel Sörve (im Mittelalter handelte es sich noch um eine Insel). Die Steinbrüche lagen von dort weit entfernt, aber am Strand finden sich nahezu unbegrenzt fürs Bauen geeignete Feldsteine.

Offenbar enthielt die Kirche zu Sääre mehrere bauliche Aufschichtungen. An der Nordseite des Langhauses auf der Linie der östlichen Wand war nämlich eine Fuge, welche die gesamte Höhe der Mauer durchlief, deutlich wahrnehmbar (sie ist auch auf dem Grundriss dargestellt). Offensichtlich von dieser Grundlage ausgehend vermerkt Juhan Naha folgendes: „der Chor ist wohl jünger, später dazu gebaut worden.“³¹ Auf den Fotos ist es jedoch zu sehen, dass mehrere Feldsteine, die sich an die Fugen der Nordwand anschließen, aufrecht angebracht worden sind. Keine Ecke wird auf solche Art und Weise gebaut. Hieraus kann geschlussfolgert werden, dass der Chorraum mit der östlichen Wand des Langhauses doch aus einer früheren Zeit stammte, dem sekundär die auf den Fotos zu betrach-

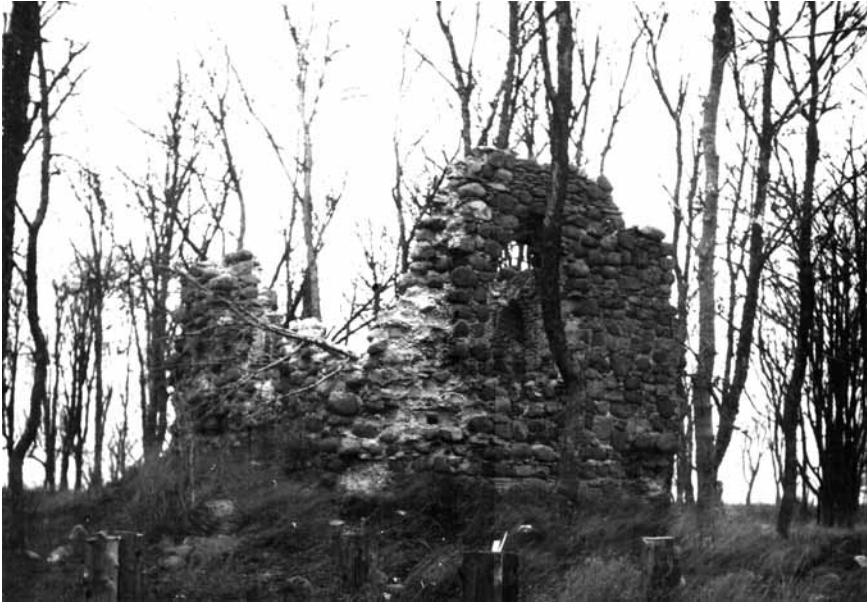
Abb. 8. Blick auf die Ruinen der Kirche zu Sääre von Südwesten. Foto von Richard Kirchhoff, 1942.

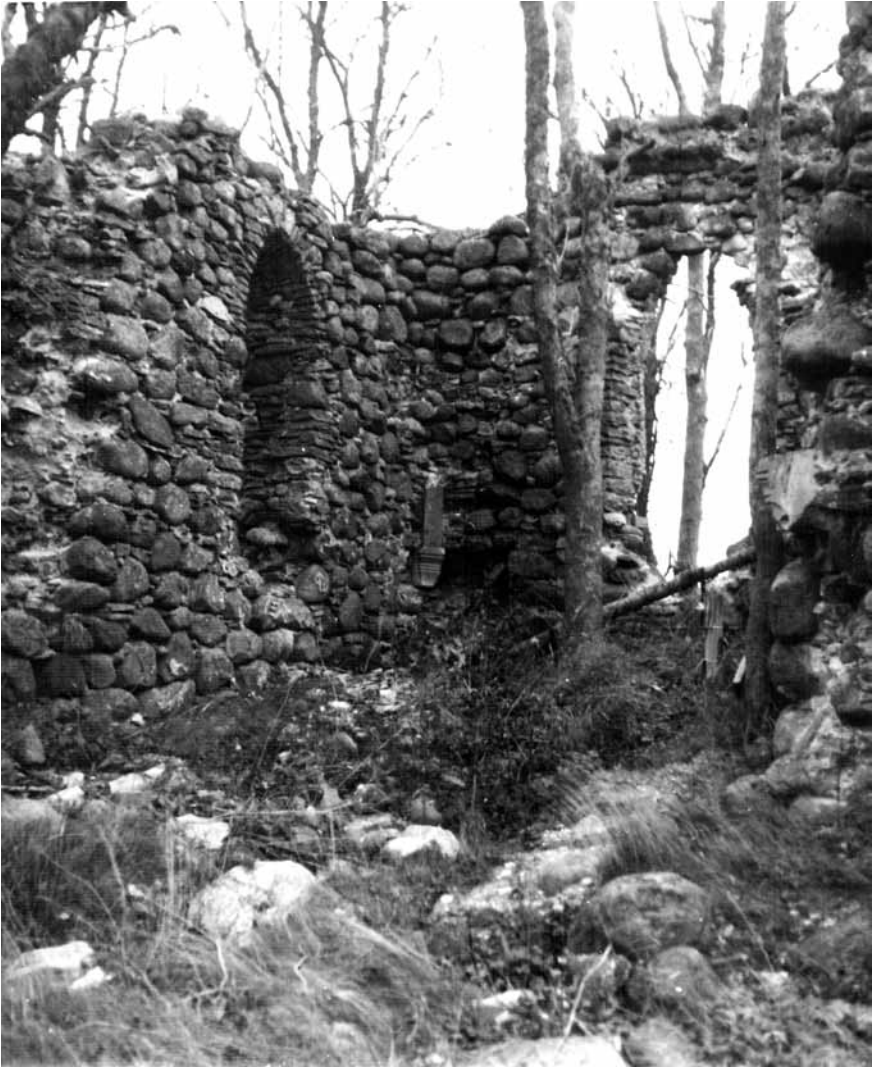
Abb. 9. Blick auf den Chorraum von Westen. Foto von Richard Kirchhoff, 1942.

Auf den Fotos und den Zeichnungen, die zur Verfügung stehen, gibt es keine Spuren, die auf das einstmalige Gewölbe des Langhauses hinweisen würden. Ebenfalls ist die Nordwand des Langhauses auf dem Plan als etwas schmaler als ein Meter dargestellt (der Chorraum hingegen hat über Wände von ca. 1,5 Meter Dicke verfügt). Solch eine schmale Wand taugt nicht, um ein breites Gewölbe zu tragen. Also muss man daraus schließen, dass im Unterschied zum Chorraum das Langhaus nie gewölbt gewesen ist.

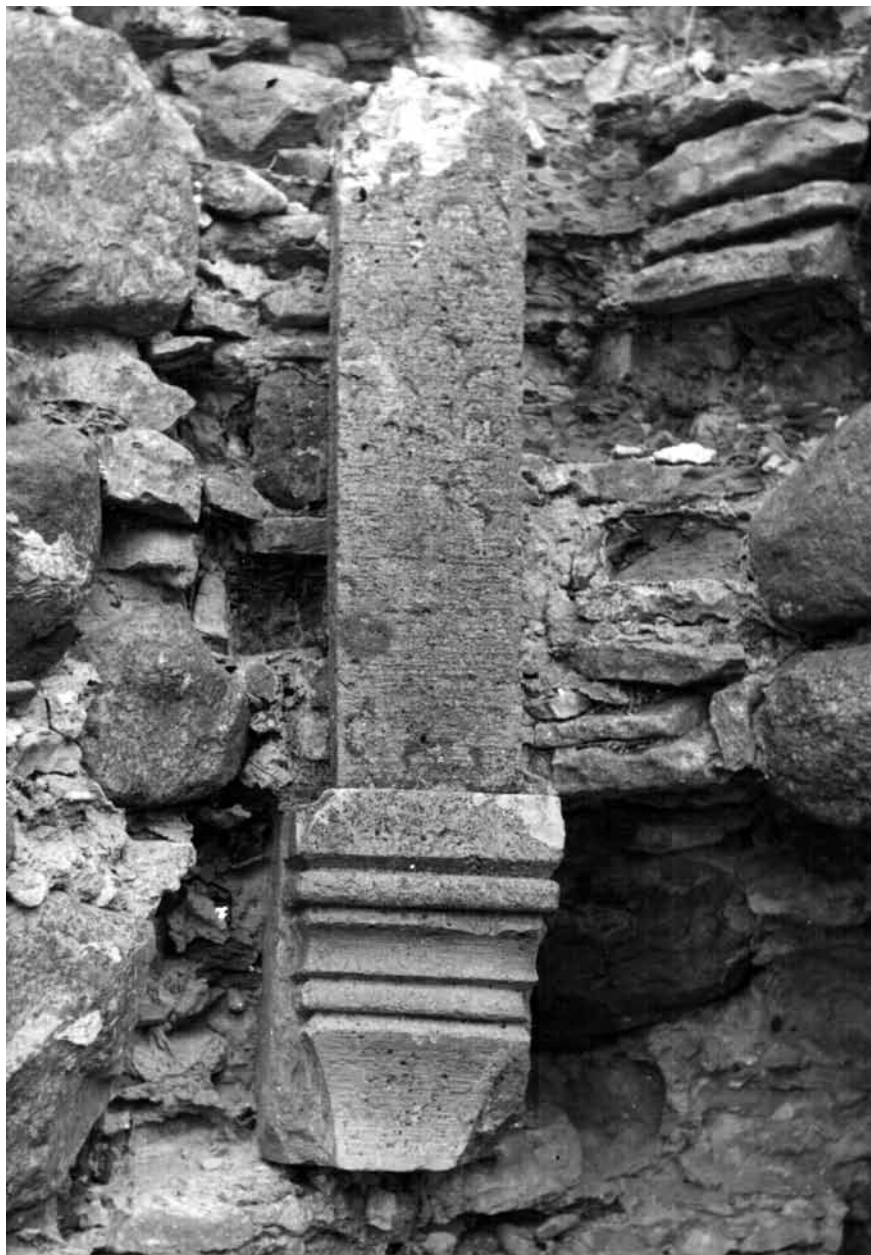
Abb. 10. Die Gewölbekonsolle und -rippe der nordöstlichen Ecke des Chores. Foto von Richard Kirchhoff, 1942.

Am aussagefähigsten sind aber die Gewölbekonsolen des Chorraumes. Bis in die vierziger Jahre des 20. Jahrhunderts waren drei von ihnen erhalten geblieben. Die Formgebung der Konsolen vertritt eindeutig das Repertoire der spätmittelalterlichen Talliner (Revaler) Steinhauer.³⁵ Die dortige dreiteilige Komposition wird auch bei den Konsolen von Sääre befolgt: oben eine Abdeckplatte oder ein Abakus, weiterhin zwei Halbwülste mit einer flachen Hohlkehle zwischen ihnen und ein trapezförmiger Unterteil mit leicht konkaven Seiten.

genartige mittelalterliche „Katalogware“ gehandelt zu haben. Es sei noch hinzugefügt, dass die Gewölberippe der Kirche zu Sääre nichts Gemeinsames mit den Formen hatte, die in Tallinn verwendet wurden. So ist es glaubhaft, dass die Gewölbe der Kirche zu Sääre von örtlichen Baumeistern gebaut wurden. Auf ihre niedrige Professionalität weist auch die Tatsache hin, dass zumindest die Konsole der Ecke im Nordosten nicht ordnungsgemäß nach dem Lot angebracht wurde, sondern durch ihre schräge Lage das Auge deutlich beleidigt.

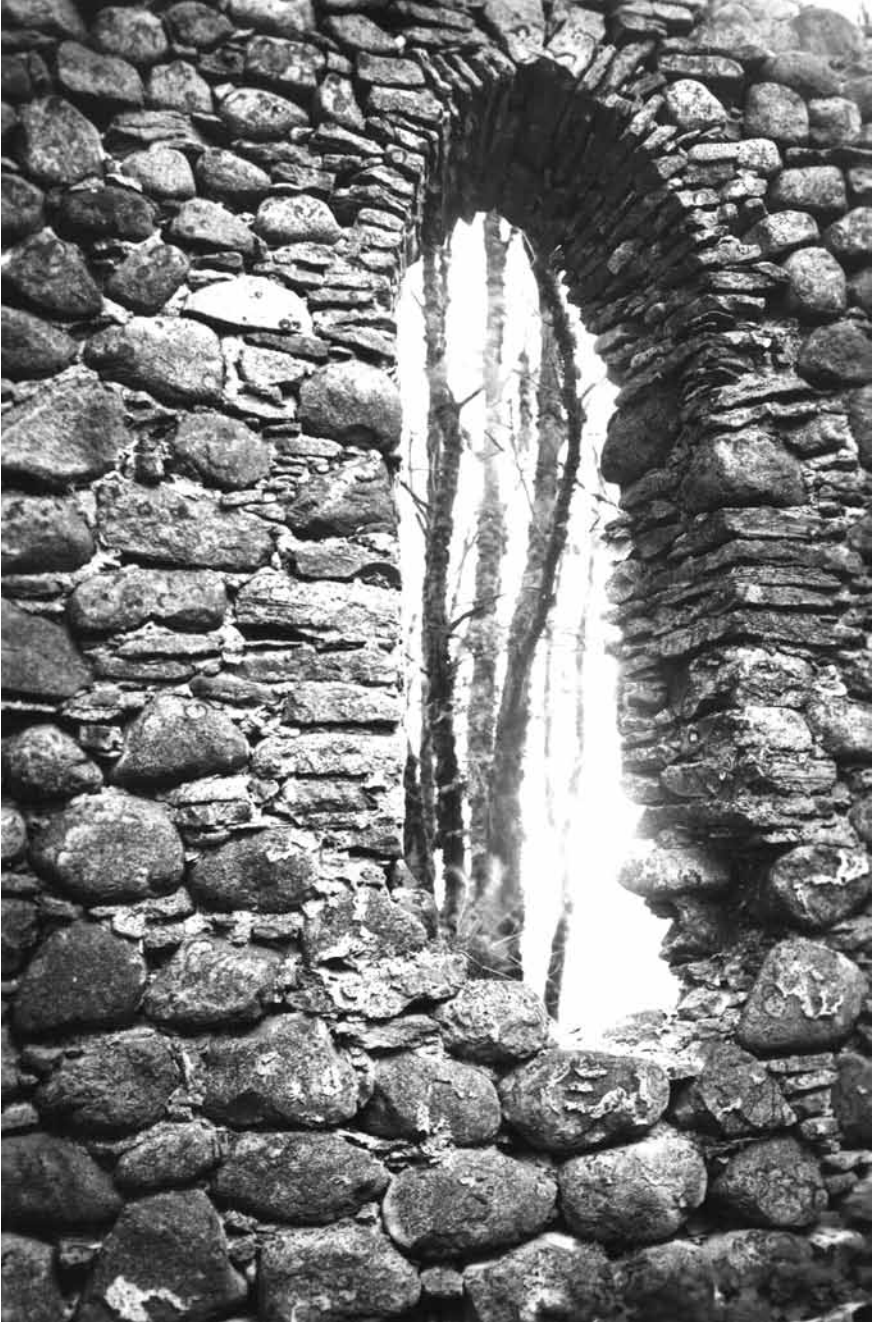
Abb. 11. Das Fenster der Nordwand des Chores. Foto von Konstantin Kalamees, 1931.
