Sources and Documentation

Kaur Alttoa, Merike Kurisoo

MATERIALIEN ZUR KIRCHE IN SÄÄRE (ZEREL) AUF SAAREMAA (ÖSEL)

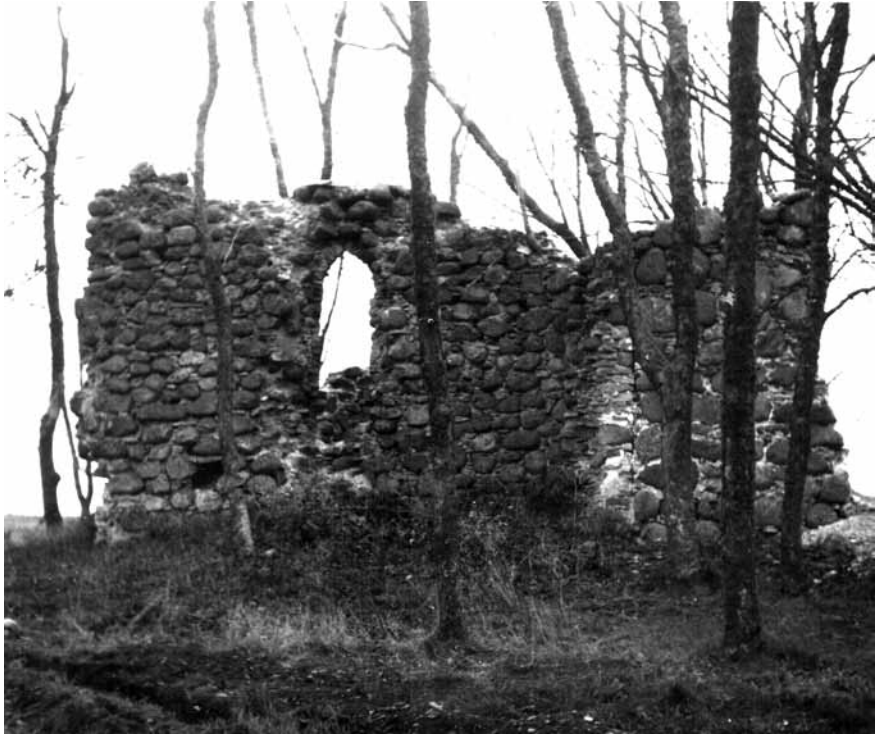
Abb. 7. Blick auf die Ruinen der Kirche zu Sääre von Norden. Foto von Richard Kirchhoff, 1942.

der nördlichen Wand. Die Kirche wurde aus Feldsteinen gebaut. Dies erscheint auf den ersten Blick unerwartet. Auf Saaremaa hat man beim Bau immer Kalkstein verwendet, der leicht zu erhalten war. In Wirklichkeit gibt es hier nichts Überraschendes. Die Kirche zu Sääre befindet sich im südlichen Teil der Halbinsel Sõrve (im Mittelalter handelte es sich noch um eine Insel). Die Steinbrüche lagen von dort weit entfernt, aber am Strand finden sich nahezu unbegrenzt fürs Bauen geeignete Feldsteine.

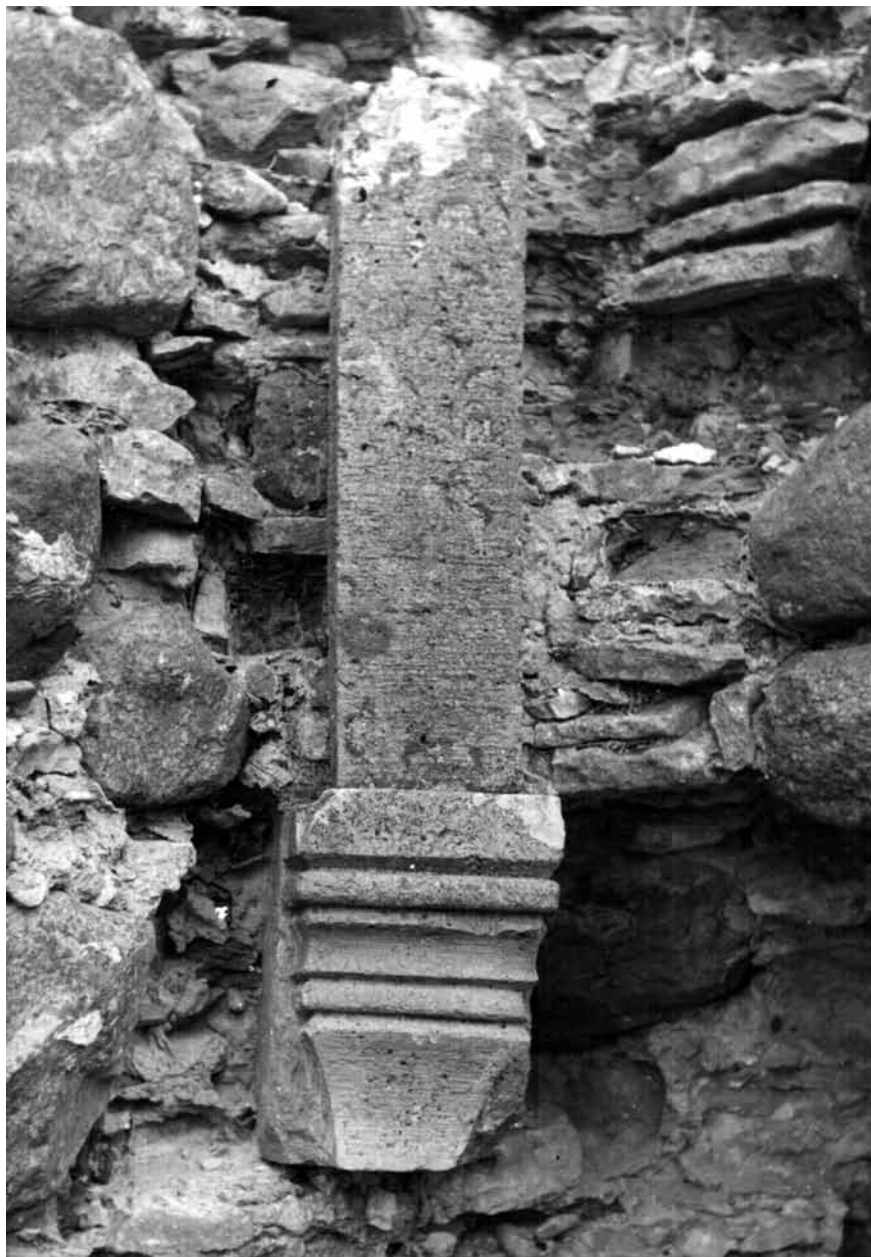
Abb. 10. Die Gewölbekonsolle und -rippe der nordöstlichen Ecke des Chores. Foto von Richard Kirchhoff, 1942.

Am aussagefähigsten sind aber die Gewölbekonsolen des Chorraumes. Bis in die vierziger Jahre des 20. Jahrhunderts waren drei von ihnen erhalten geblieben. Die Formgebung der Konsolen vertritt eindeutig das Repertoire der spätmittelalterlichen Talliner (Revaler) Steinhauer.³⁵ Die dortige dreiteilige Komposition wird auch bei den Konsolen von Sääre befolgt: oben eine Abdeckplatte oder ein Abakus, weiterhin zwei Halbwülste mit einer flachen Hohlkehle zwischen ihnen und ein trapezförmiger Unterteil mit leicht konkaven Seiten.

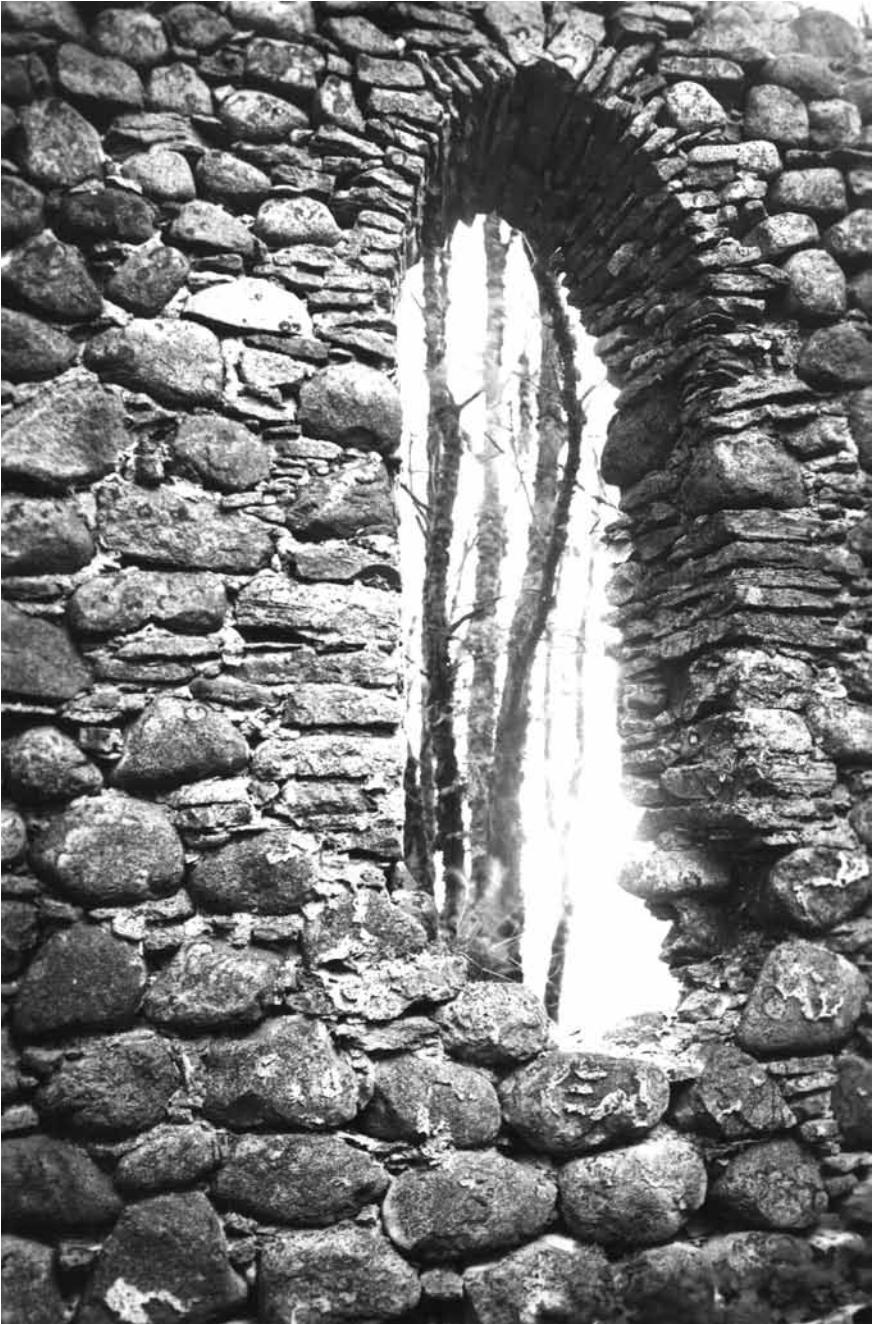
Abb. 11. Das Fenster der Nordwand des Chores. Foto von Konstantin Kalamees, 1931.
