ARCHAEOLOGICAL
FIELDWORK
IN ESTONIA

2007

ARCHÄOLOGISCHE UNTERSUCHUNGEN IN HAAPSALU: BISCHOFSBURG, MARKTPLATZ UND VORSTADT

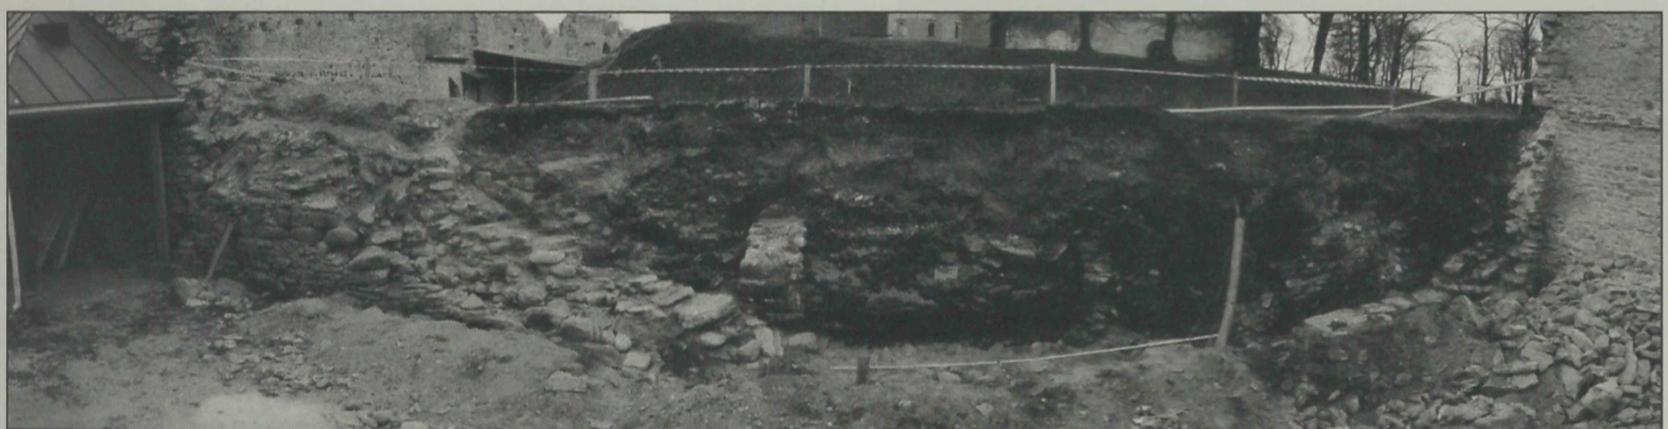
Abb. 2. Übersichtsaufnahme vom Mauerabschnitt im Hofraum Karja 5/7.
Jn 2. Panoraamvõte Karja tn 5/7 hoovis asunud müürilõigule.

Der Mauerabschnitt im Hofe des Grundstückes Karja 5/7 war bis zur Höhe von 2 m in einem äußerst schlimmen Zustand, offenbar hatte man dort in der Neuzeit Bausteine gewonnen. Hieraus ergab sich die radikale Entscheidung, daß der baufällige Mauerabschnitt bis zu einer Höhe von 2,5 m abgetragen und an seiner Stelle ein neues Mauerwerk entstehen sollte. Die archäologischen Forschungen während der Abrißarbeiten ergaben sowohl Hinweise auf die ursprüngliche Bauweise der Mauer und ermöglichen zugleich auch Einblicke hinter die Mauer (Abb. 2).

Es gelang festzustellen, daß die Westmauer der älteren Vorburg der Bischofsburg (Aluve 1998, 22–25), ähnlich wie die Südmauer, ebenfalls auf dem Boden errichtet war, der mit der Hilfe von einer 25–30 cm dicken sandigen Ablagerung von Lockergestein eingeebnet worden war. In seiner Bauweise ähnelte der Mauerabschnitt der Bauweise der ersten Bauphase der Burg (d.h. 2. Hälfte des 13. Jahrhunderts), als das Mauerwerk mit etwa 25 × 30 cm großen Feldsteinen errichtet und mit Kalksteinplatten egalisiert wurde. Die Stärke des Mauerwerks betrug etwa 140 cm. Es bestand aus drei Steinreihen, deren Stärke jeweils bis zu 50 cm erreichte (Abb. 2, das linke Fragment).

Innenseite der Mauer angesammelt hatte (Abb. 2). Im Profil kamen drei quer zur Burgmauer laufende Mauerfragmente zum Vorschein. Sie waren von unterschiedlicher Mauerstärke (einmal 50 cm, die anderen über 1 m dick). Auf Grund der im Profil aufgeschlossenen Bodenablagerungen gehörten sie zu einem Wohngebäude, das um die Mitte des 16. Jahrhunderts zerstört wurde. Aufgrund des vorhandenen Profils konnten die Funktionen der Räume nicht festgestellt werden. Im nördlichen Raum fand sich jedoch ein Haufen verbrannter Feldsteine (Herd?) (Abb. 2 in der Mitte) sowie eine angebrannte Lehmschicht darunter und eine verrußte Mauer. Unter den geborgenen Funden müssen ein Fragment aus Siegburger Steinzeug (1. Hälfte des 16. Jahrhunderts) sowie bemalte Fensterglasfragmente hervorgehoben werden. Der Schicht des 16. Jahrhunderts folgte eine gleichmäßige und relativ fundarme Bodenablagerung, was auf die Tatsache hinweist, daß der behandelte Teil der Burg schon zu Beginn des 17. Jahrhunderts abseits der üblichen Lebensaktivitäten blieb.

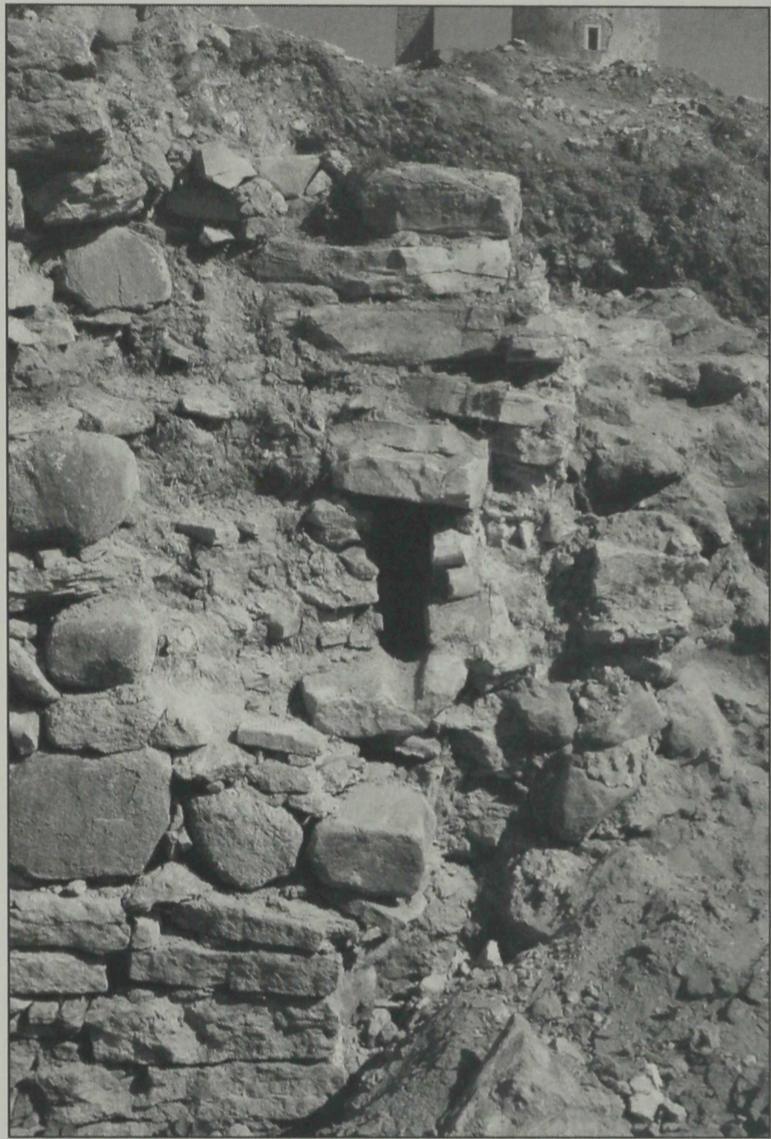
Abb. 3. Hofplatz Karja 5/7. Der beim Abriß der Westmauer der Bischofsburg freigelegte Wasserspeier.

war. Der Zweck der fragmentarisch erhaltenen Nische blieb unbekannt. Doch gestatten die dazu benutzten und in Lehm gesetzten $14 \times 28 \times 9,5$ cm großen Ziegel sowie ihre durch Hitze beschädigte Oberfläche die Vermutung, daß es sich um das Abzugloch einer Heizanlage gehandelt haben könnte. Gleichzeitig bleibt zu bemerken, daß die Nischensteine keineswegs mit Ruß bedeckt waren. Ein anderer unerwarteter Mitfund war ein dreieckiger Wasserspeier ($40 \times 40 \times 50$ cm; Abb. 3), der im nördlichen Teil des Mauerabschnitts zum Vorschein kam. Zugleich stellte es sich heraus, daß den Verfall der Mauer wenigstens teilweise durch die verrutschte Rinne verursacht worden sein könnte, so daß das Regenwasser durch die Spalten in das Innere der Mauer einfließen konnte und im Laufe der Jahrhunderte dort einen bis 3 m langen Riß herbeiführte.

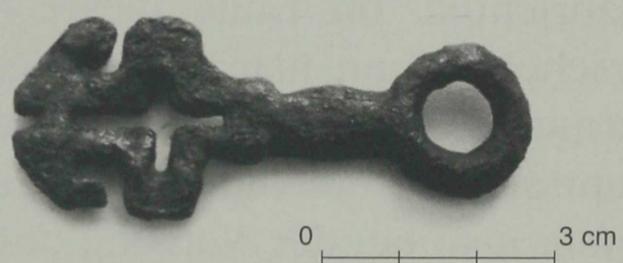
Abb. 5. Lossiplats 1. Bei der Ausgrabung des Kellers aufgedeckter Schlüssel.

Jn 5. Lossiplats 1. Keldri kaevamisel avastatud vōti (HM 9105: 11).

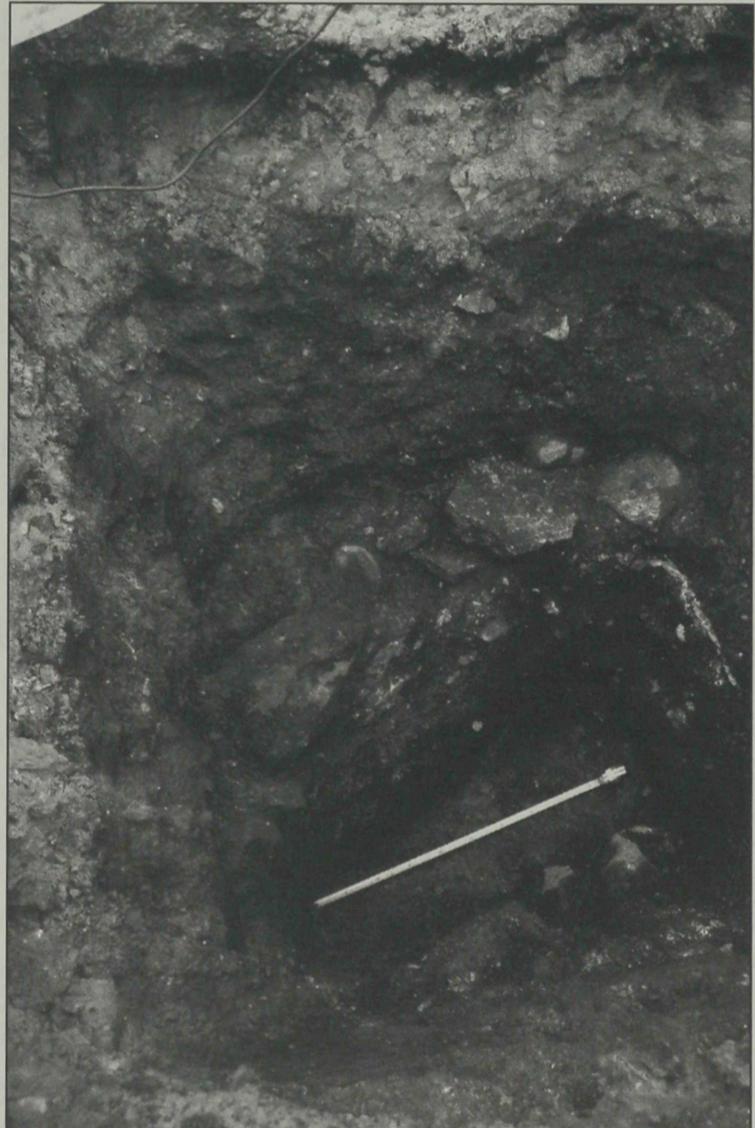
Abb. 6. Lossiplats (Schloßplatz). Pflasterung des Schloßplatzes. Die Straße ist eingefasst mit Feld- und Kalksteinen.

Durch die Ausgrabungsarbeiten hat man das Vorhandensein von mehreren Pflasterungen zwischen der Oberfläche des heutigen Lossiplatzes und einer Tiefe von ca. 1,5 m festgestellt. Die jüngste Pflasterung beginnt in einer Tiefe von etwa 0,6 m, denn direkt unterhalb des Asphalt liegt die ehemalige Kopfsteinpflasterung des Platzes zusammen mit einer Sandschicht und einigen dünneren Auffüllschichten. In einer Tiefe von etwas 1,1 m wurde eine bis 20 cm starke Kiesauflage freigelegt, die am östlichen Rand mit einer Reihe von kleineren Kalksteinplatten und Feldsteinen abgeschlossen war (Abb. 6). Dabei steckte die Steinreihe teilweise inmitten der Pflasterung und der Verlauf stimmte mit dem der Suur-Mere-Straße überein. Im Kies entdeckte man ein Fragment einer entweder in Norddeutschland oder in Südkandinavien hergestellten Kanne aus der 2. Hälfte des 13. oder aus dem Beginn des 14. Jahrhunderts (Russow 2006b, 86–91, Beilage 3). Unterhalb der Kiesschicht entdeckte man einige Fragmente von Tongeschirr, leicht verbrannt und offenbar örtlicher Herkunft. Unterhalb der Schicht aus Lockergestein dokumentierte man auch noch zwei dünneren Ablagerungen, in denen sich Kies mit Erde vermischt hatte. Unmittelbar auf dem gewachsenen Boden wurde ein etwa 20 cm starker Laufhorizont festgestellt, der vergangenes Holz, Tierknochen und vereinzelte Scherben gewulsteter Keramik enthielt. Da das Ausgrabungsareal recht eingeschränkt war, konnte man die Bedeutung einer freigelegten Feldsteinaufschichtung in einer Wand der Grabungsstelle (13. Jahrhundert?) nicht bestimmen.
