Die Stadtmauer und der Wallgraben von Narva – Forschungen im Jahr 2024

Ilja Davõdov

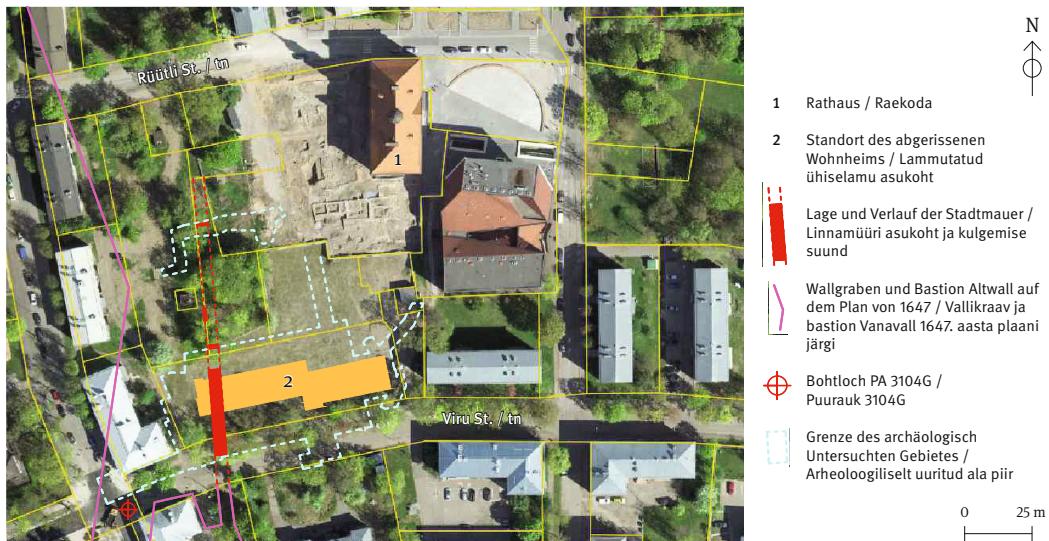
Abb. 1. Im Jahr 2024 archäologisch untersuchte Abschnitte der Stadtmauer auf den Grundstücken Viru 3 und Viru 3a.

Die Lage des Wallgrabens und der Bastion Altwall wurde korrigiert bezüglich neuer Forschungsergebnisse.

Viru tn 3 kinnistul paiknes linnamüür maapinnast kõigest 0,3–0,4 m sügavusel (jn 3). Naabruses paikneval Viru tn 3a kinnistul fikseeriti müüri jäänused kolmes kohas. Linnamüürilõigu arheoloogiliselt fikseeritud kogupikkus ulatus 82 m (jn 1).

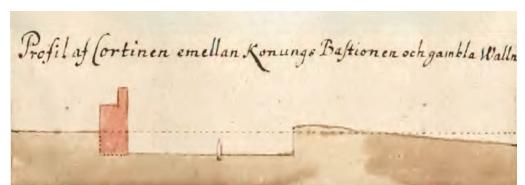
Abb. 2. Querschnitt der Kurtine (Stadtmauer) und des Grabens im Abschnitt zwischen den Bastionen Königswall und Altwall.

Der Wallgraben vor der Stadtmauer von Narva wurde kurz nach 1425 angelegt (Süvalep 1936, 238). Es gibt Berichte über Grabenreparaturen aus den Jahren 1601–1609 (Nurk 2014, 102). Es ist anzunehmen, dass in dieser Zeit die Gräben erweitert und an den Flankenbeschuss angepasst wurden und die Form annahmen, die wir auf historischen Stadtplänen aus der Mitte des 17. bis Mitte des 18. Jahrhunderts sehen. Laut Dahlbergs Bericht war der Graben tief und trocken, nur versehen mit einer Palisade (Karling 1936, 77; Abb. 2).

Narva ümbristeti kivist ringmüüriga 1370.–1380. aastatel. Rootslaste 1581. aasta piiramisel ja venelaste 1590. aasta piiramisel sai Narva linnamüür tugevalt kannatada, eriti selle läänepoolne lõik Viru värava juures ja põhjapoolne lõik kindluse loodenurgast Karja väravani. Mõlemal piiramisel mainiti Narva linnamüüri paksuseks üle 3 sülla või 9 künart (5,4–6,4 m). Seni on Narva üle 3 sülla paksuste müüride teateid peetud liialduseks, sest 1930. aastatel maa-pinnal nähtavad linnamüüri riismed olid veidi üle 2 m paksused. 1580.–1610. aastatel ehitati keskaegse linnamüüri lääne- ja põhjakülje (maapoolsele) väliskülje bastionid. Linnamüür rekonstrueeriti bastionidevahelise kurtiinimüüri taoliseks (jn 2).

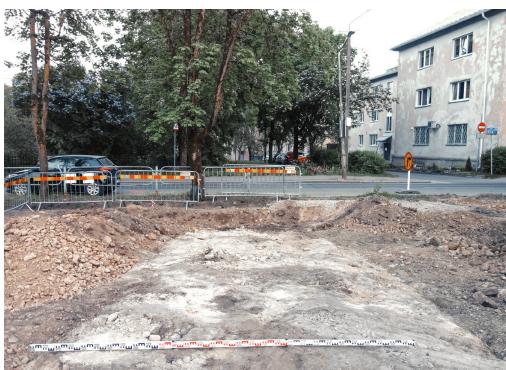
Abb. 3. Die Stadtmauer nach der Beseitigung den oberen Bodenschicht, von Norden gesehen.

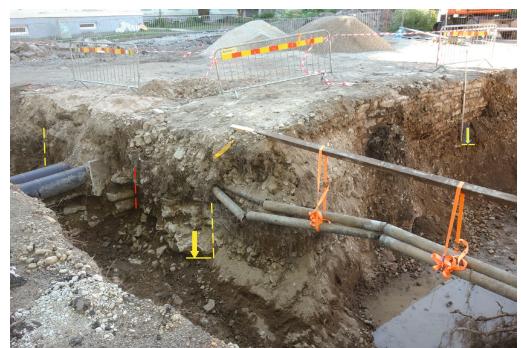
Abb. 4. Gesamtansicht der Stadtmauer von Südosten. Die gelb gepunkteten Linien markieren die beiden Kanten der Stadtmauer, die rot gepunktete Linie markiert die vertikale Fuge zwischen Mauerwerken aus verschiedenen Epochen. Die gelben Pfeile markieren die Fundamenttiefe der mittelalterlichen Stadtmauer.

(Kalksteinschicht) wurde später in einer absoluten Höhe von 26,47–26,5 m (NHN) sichtbar, als entlang der Stadtmauer in Richtung Norden ein Graben ausgehoben und vertieft wurde. Der 15–20 cm breite Spalt zwischen den unteren Steinen der Mauer und dem Untergrund war mit Moräne und humusreicher Erde verfüllt (Abb. 4).

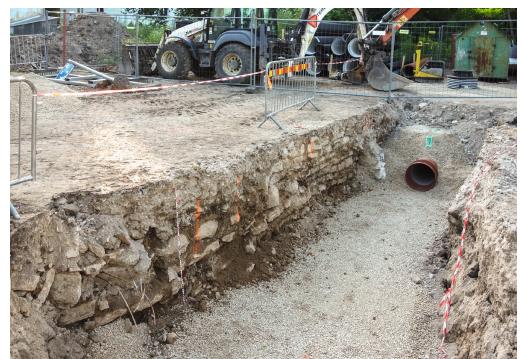
Abb. 5. Die erhaltene Stadtmauer im Kellerraum des abgerissenen Wohnheims. Die Reste vom Stahlbetonsockel des Wohnheims sind auch zu sehen. Sicht nach Südwesten.

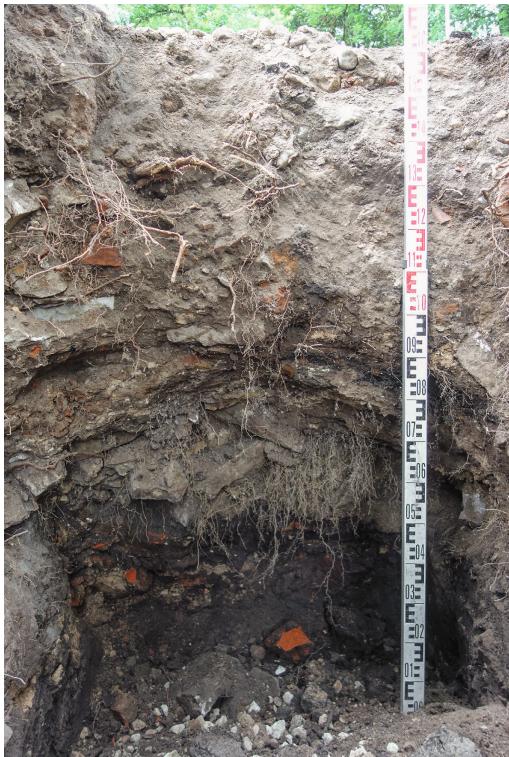
Abb. 6. Die Füllung des zugeschütteten Wallgrabens im Profil des für die Regenwasserleitung ausgehobenen Grabens. Die Füllschichten sind in einer Tiefe von 1 m zu sehen.

(Abb. 6). In der untersten feuchten Schicht mit Humus und Holzkohle wurden Boden und Hals einer Flasche, Fragmente weiß glasierter Ofenkacheln mit blauer Bemalung aus der ersten Hälfte des 18. Jahrhunderts sowie zeitlich nicht näher bestimmbarer Fragmente von Fayence-Geschirr gefunden (Davõdov, Udam 2024, 11). Demnach wurde der Wallgraben in diesem Abschnitt nicht früher als in der Mitte des 18. Jahrhunderts zugeschüttet. In unmittelbarer Nähe dieser Stelle wurde im Bohrloch PA3104 G aus dem Jahr 1998 der Boden des Wallgrabens in einer Tiefe von 4,3 m und einer absoluten Höhe von 24,69 m NHN erfasst (Torn 1999; Abb. 1). Die Ergebnisse archäologischer und geologischer Untersuchungen ergaben eine Tiefe des verfüllten Grabens in diesem Abschnitt von 3,3 m (Davõdov 2021, 57 und Abb. 9, 19).

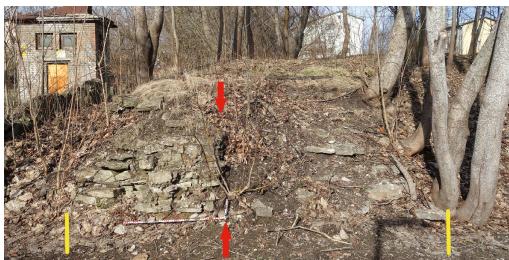
Abb. 7. Der am Boden auf dem Grundstück Viru 3a sichtbare Abschnitt der Stadtmauer teilt sich auch in zwei durch die Vertikalfuge getrennten Mauerwerke. Die Vertikalfuge ist mit dem Pfeil markiert.

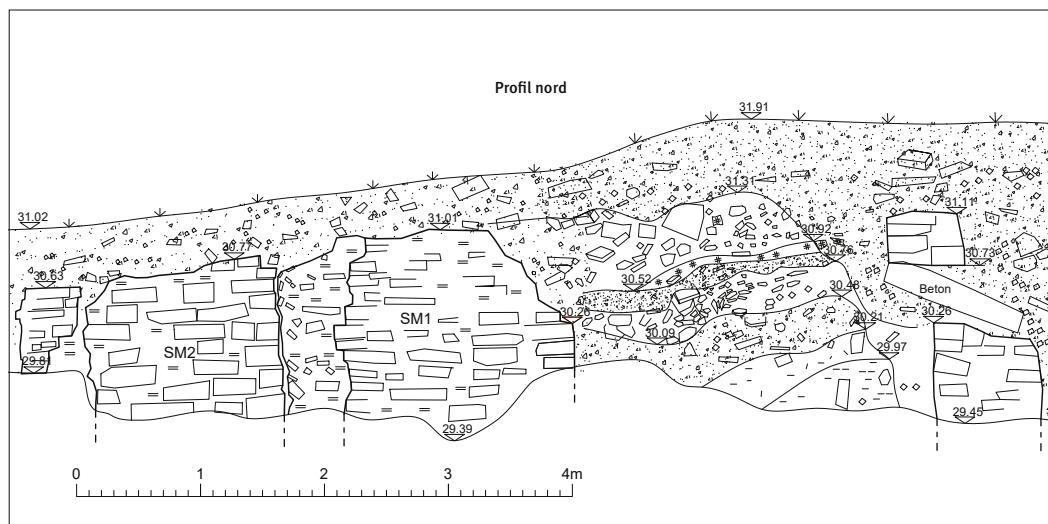
Abb. 8. Die Stadtmauer und die daran grenzenden Schuttfüllschichten im Profil des Heizungsrohrgrabens.

Das stratigraphische Bild im nördlichen Abschnitt der Stadtmauer war völlig anders geartet (Abb. 8). Hier dominieren steinige und sandlehmige Schuttsschichten, die mit einem deutlichen Gefälle nach Westen (in Richtung Stadtmauer) liegen. Für die Datierung ist insbesondere die Holzkohleschicht in einer absoluten Höhe von 30,52–30,93 m (NHN) von Bedeutung, die aufgrund des Kontextes und des gefundenen Materials mit dem Brand von 1659 in Verbindung gebracht werden kann. Die darüber liegende Schuttsschicht aus großen Kalksteinbrocken und Kalkmörtel (30,52–31,31 m NHN) entstand irgendwann im späten 18. Jahrhundert. Die unter der Holzkohleschicht von 1659 liegenden steinigen, sandlehmigen und erdgemischten Füllschichten können einer früheren Periode zugeordnet werden, nämlich der zweiten Hälfte des 16. Jahrhunderts bis zu den ersten Jahrzehnten des 17. Jahrhunderts.

Die größeren Steine des östlichen Mauerwerks (SM1) wurden nicht direkt gegen das westliche Mauerwerk (SM2) gedrückt, es wurde jedoch ein Spalt von 0,50–0,54 cm zwischen ihnen festgestellt. Der Spalt zwischen den Mauerwerken wurde mit Kalkmörtel gefüllt, der mit kleineren Steinen gefüllt wurde. Der Kalkmörtel in dieser Lücke war sehr hart und hatte dieselbe Zusammensetzung wie der beim Bau der Westmauer verwendete. Die mit Kalkmörtel gefüllte Lücke zwischen der früheren Stadtmauer (SM1) und der späteren Stadtmauer (SM2) ist zeitlich mit der späteren Stadtmauer (SM2) verbunden, obwohl sie physisch durch eine vertikale Fuge von dieser getrennt ist und scheinbar eine Einheit mit der früheren Stadtmauer (SM1) bildet (Abb. 8).

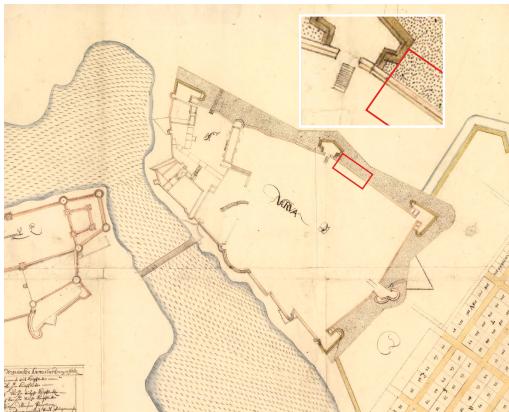
Abb. 9. Der Plan von der Festung Narva vom Jahr 1647.

Der untersuchte Abschnitt der Stadtmauer ist mit rotem Kasten hervorgehoben. Auf dem Stadtplan ist ein Teil von der Stadtmauer mit zwei, der andere mit drei Konturlinien bezeichnet.

Kirjalikes allikates mainitud ligi 6 m paksune Narva linnamüür pole liialdus. Kaheosalisi linnamüürilõike saab näha mitmel varasemal Narva kindluse plaanil (jn 9). Kirjalike allikate ja välitöödel tehtud vaatluste põhjal võib oletada, et müüri tugevdamine võis toimuda 1580.–1590. aastatel seoses esimeste bastionide ehitusega (lähim neist oli Viru värava kohale ehitatud Vanavalli bastion), kui uues kaitsestüsteemis hakkas linnamüür täitma kurtiinimüüri funktsiooni. Linnamüüri kindlustati uue müüri ehitusega vana linnamüüri välimisele küljele. Müüride kindlustamisega tegelesid rootslased vahetult pärast Narva lammutamist 1581. aastal ja hiljem pärast Narva piiramist 1590. aastal venelaste poolt. 1581. aastal kasutasid venelased Narva linnamüüri tugevdamiseks kividega täidetud puitkaste, mida rajati linnamüüri sisekülgjale. Võimalik, et Viru tn 3a kinnistul soojatorustiku transees linnamüüri lähedal fikseeritud rusused täitekihid (jn 8) võisid tekkida seoses mainitud puukastide ehitusega või pärast 1581. ja 1590. aasta piiramist toimunud ulatuslike kindlustustöödega.
