Suitsusaunade põlengutest ja nende ärahoidmisest

Küllli Eichenbaum, Kalle Eller

The authors provide an overview of the main reasons smoke saunas catch fire and outline the construction and utilisation methods that help prevent fires. In order to do so, it is recommended to keep the wood and stove as far as possible from each other and to make sure that there is nothing else that a fire can 'latch onto'. It is also good to surround the stove with a structure made of fireproof material. The rocks in the stove must also be periodically re-stacked. Smoke saunas must be kept clean and users must make sure that the flames do not rise up through the rocks in the stove. It is good if the sauna is always heated by the same person: someone who knows its properties and how to heat it.

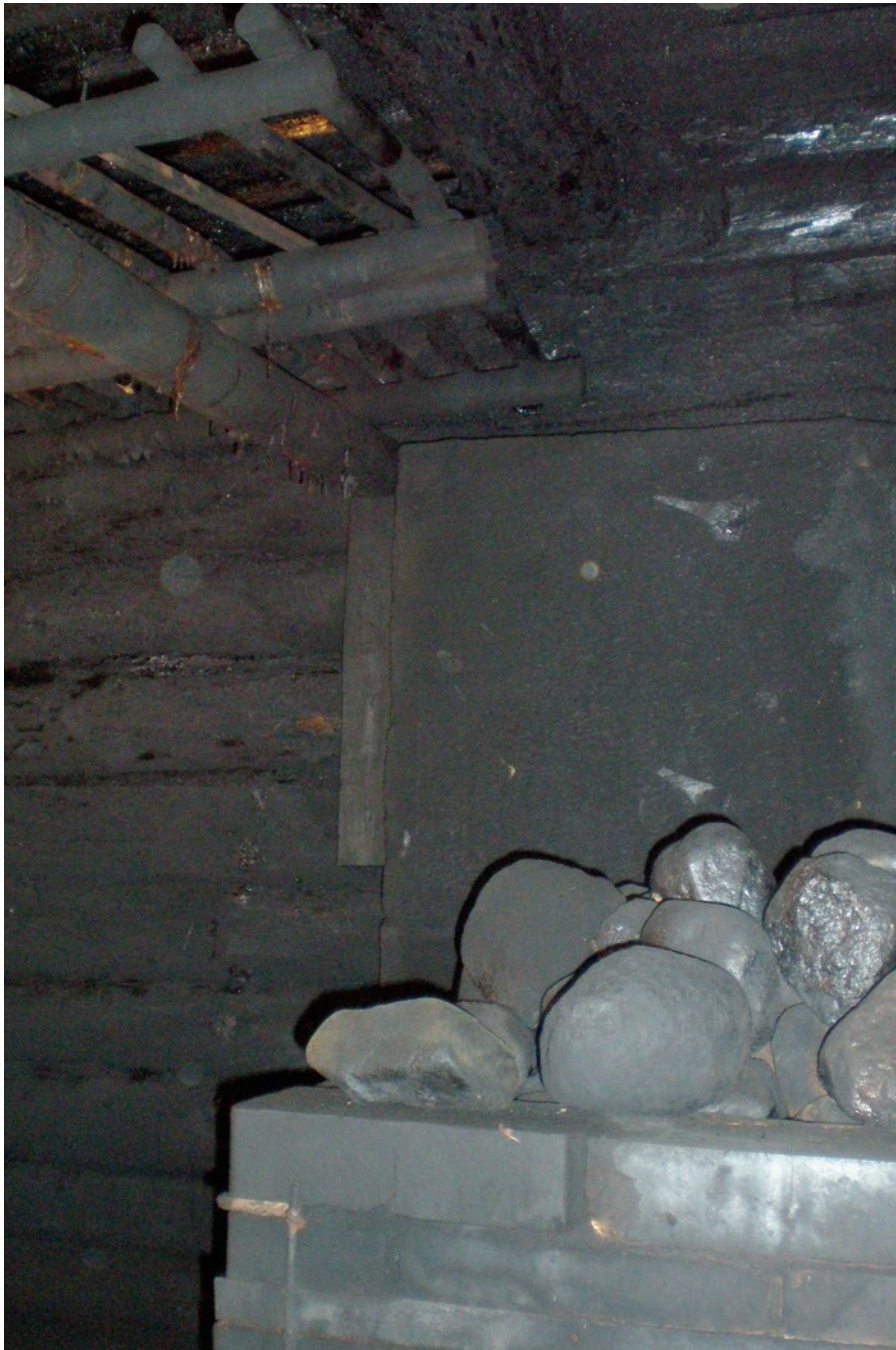
Foto 1. Vana talusauna sisevaade. Selles saunas suitsutatakse mitu korda aastas liha. Seintele ja lakke koguneb kütmistega nõgi, mida tuleb aeg-ajalt eemaldada. Puitseina kaitseks on kerise kõrvale seinale pandud tuletõkkeplaat ja selle peale veel suurem plekktahvel, et ära hoida kerise kõrval oleva palkseina süttimist. Foto MTÜ Võro Selts VKKF kogust, pildistanud Nele Reimann-Truija, 2010.

Kõige sagedamini läheb põlema sauna lagi. Lagi ei tohi olla pehastunud ega täis oksaauke ning lõhesid. Lage tuleb sauna kasutusea jooksul mitu korda vahetada, näiteks üheaegselt põranda väljavahetamisega võiks panna saunale ka uue lae. Lae puit olgu terve, võimalikult sileda pinnaga, et tulesädemeil poleks, kuhu pidama jääda ning pikapeale tuleks hõõguda. Kui on tegu laudlaega, nagu tänapäeval enamasti on, tuleks lauad altpoolt hõõveldada. Soovitada võib vanema-aegset peenemast ümarpuidust lage. Mõnedes saunades on kerise kohale lae alla kinnitatud plekist tahvel või tuletõkkeplaat (kiudtsementplaat), samamoodi on kaitstud ka keriselähedasi seinu (vt fotod 1 ja 3).

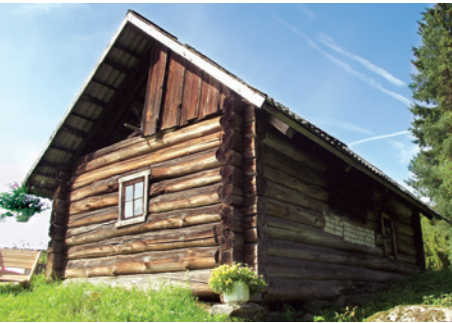
Foto 2. Sada aastat tagasi ehitatud saun, mida on aja jooksul mitu korda remonditud. Sauna tagaseinas on näha 45 aasta eest toimunud põlengu jäljed. Osa palkseina on välja löigatud ning asendatud silikaatkividega, ülemised seinajäetud palgid on osaliselt söestunud. Kütmise lõpupoole oli põlema läinud kerisetagune palksein, sest ahju köeti liiga pikkade puudega ja kerise tagaosa läks tavalisest kuumemaks.

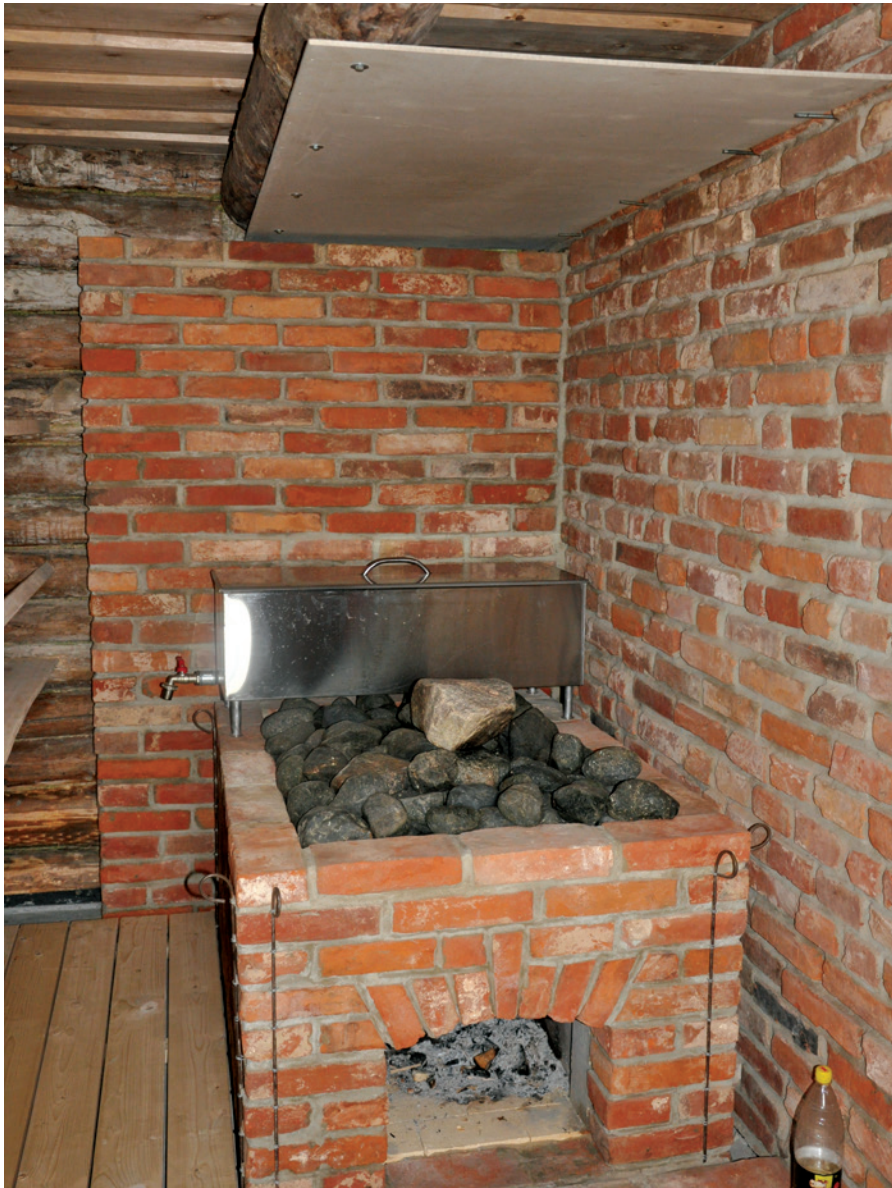
Foto 3. Hiljuti ehitatud suitsusaunas on ahi tugevasti turvatud – ruumide vahesein on tellistest, kerise taga oleva palkseinaga kaitseks on laotud telliskivist kõrge müür (vahe palkseinaga 10 cm) ning kolde ees on kivipõrand. Kerise kohale lae alla on paigaldatud tuletõkkeplaat. *Pildistanud Andres Uus, 2010.*

Praegusel ajal tehakse ahjule sageli ümber tulekaitsemüürid, mis kerisega külgnevaid seinu liigse kuumuse eest kaitsevad (vt foto 3). Selliseid müüre leidub ka mõnedes vanemates saunades, aga need on olnud kolme-nelja telliskivirea kõrgused.

(Fotol 3 kujutatud tulekaitselahendust puitleae kaitseks ei saa suitsusauna puhul lugeda turvaliseks ja järgimisväärseks, kuna plaadi ja laelaudise vahele kogunevad ajapikku tolm, ämblikuvõrgud ja nõgi, mis võivad plahvatades süttida. Võrdluseks Soome Päästeameti soovitus kerise kohal puitleage kaitsta vähemalt 50 mm paksuse laudise vastu asetatud mineraalvillakihiga, paigaldades villa alapinnale veel tulekindla plaadi (Savusaunan paloturvallisuusopas, 2005. – SPEK opastaa 19. Helsinki: Suomen Pelastusalan keskusjärjestö.). – Toimetuse märkus.)
