Pihkva oblasti talupoegade kivihooned

Viktor Lantsev

The Stone Buildings of Pskov County Peasants

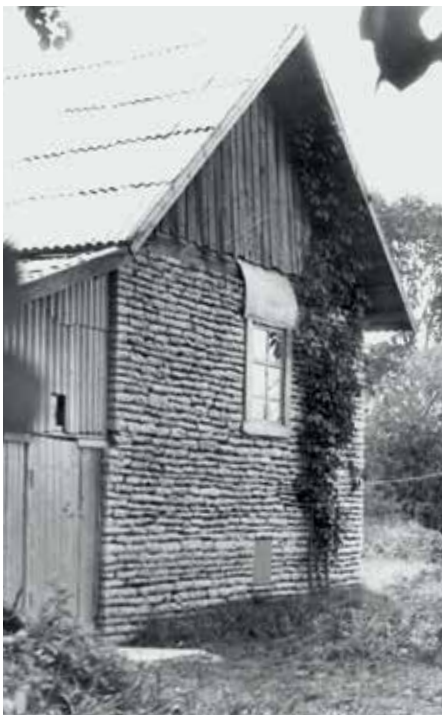
Foto 1. I. Tortškova maja, ehitatud paekivist. Ivritsõ küla, Petseri rajoon, ehitatud enne 1924. a. Viktor Lantsevi foto, 1986.

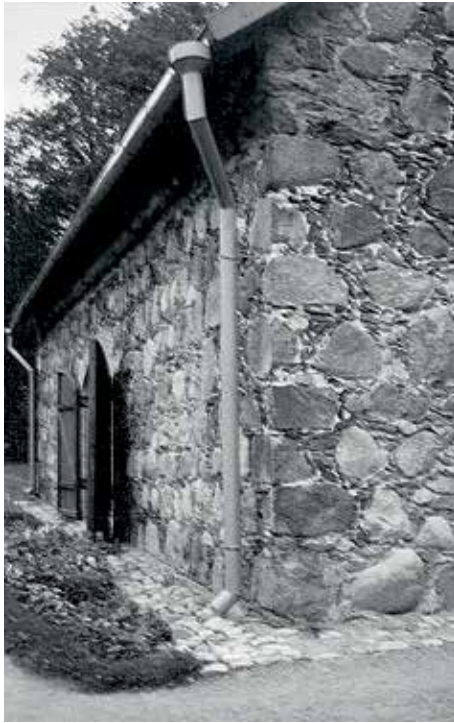
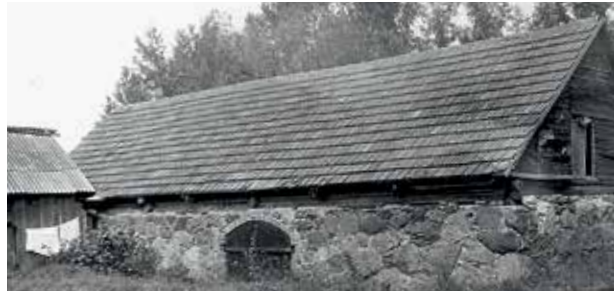
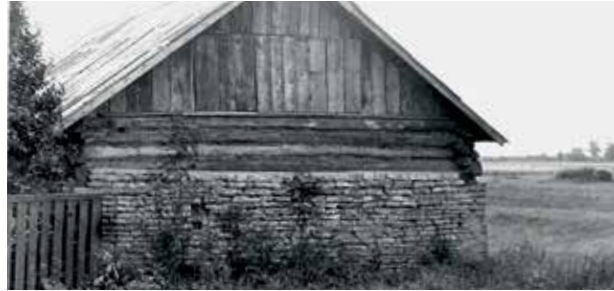
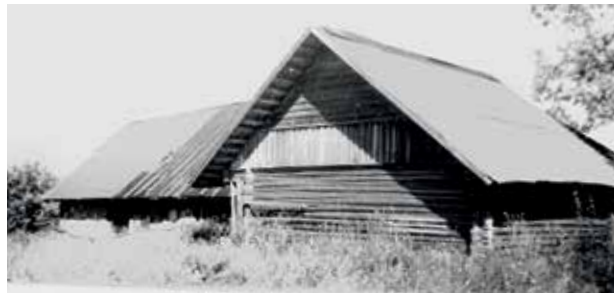
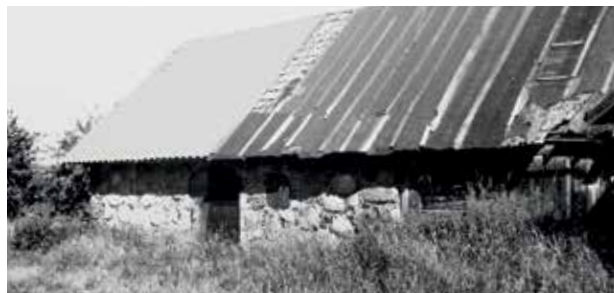
Foto 5. Maakivist ehitatud majapidamishooned. a), b), c), d) Petseri rajoon. f) Puškinskije Gorõ rajoon. Viktor Lantsevi fotod, 1986–1987.

1968: 25, 26).⁵ Paekivimüüritise ladumisel kasutati valdavalt kahte meetodit: tavalist (ordinaarset) ja vahelduvat, varieerides eri paksusega kive (fotod 2 ja 3c). Nii paekivi- kui ka maakivihoonetes kasutati mõnede ehitiste akna- ja ukseavade rajamiseks telliskive (fotod 2, 3, 5, 6).

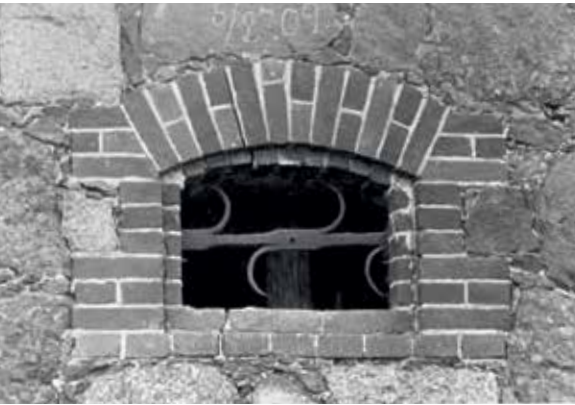
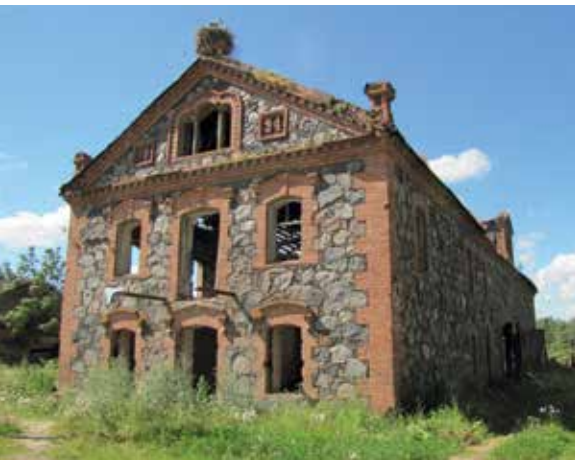
Foto 6. Pihkva oblasti maakivihooned.

a) Maakivist majapidamishoone aknadetail. Kamennõi Konetsi küla, Oudova rajoon. Viktor Lantsevi foto, 1984.

b) Endine linahoidla hoone koos eluruumidega, Gorai küla, Ostrovi rajoon. Madis Rennu foto, 2014.

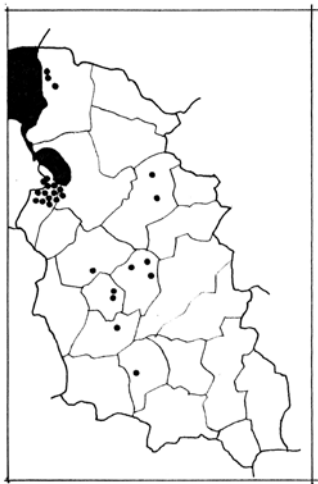
Joonis 1. Maakivist ehitiste levik ajas ja ruumis. Levikukaart põhineb autori kogutud andmetel ajavahemikust 1982–1993. Viktor Lantsevi joonis.

Maakivist ehitatud hoonete tekkelugu Pihkvamaal on järgmine. Esimest korda mainib neid A. Šennikov (1960: 199).⁸ Meie kogutud materjali analüüs võimaldab järeldada, millal valmisid esimesed seda tüüpi ehitised Pihkvamaal. Seda näitas aastaarv ühel hoonel: graniidikildudest laotud „1813”.⁹ Edasi, luues kogutud andmetest diagrammi, saime näitliku pildi nende ilmumise kronoloogiast ja ehitustöö geograafiast (joonis 1).

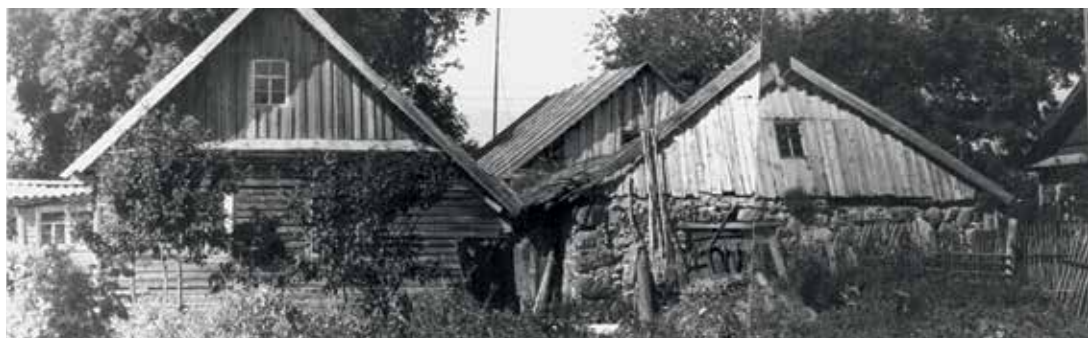
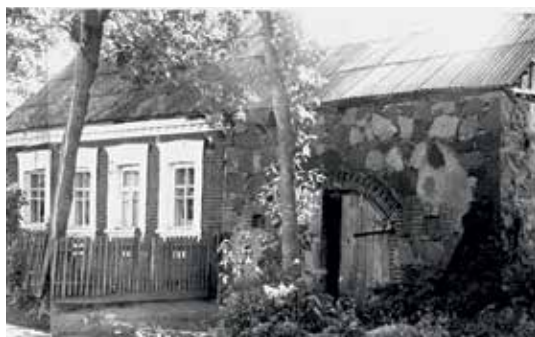
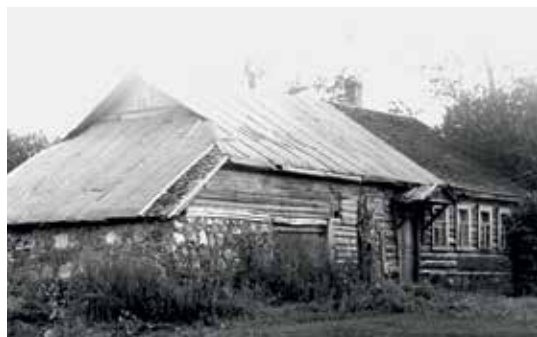
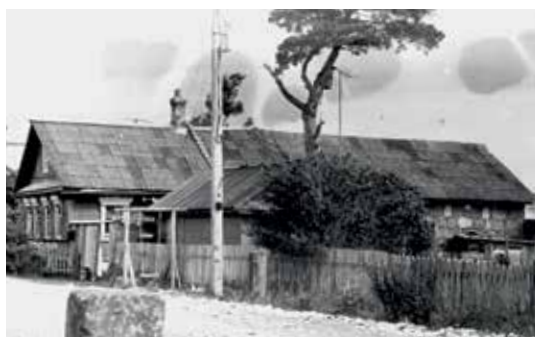
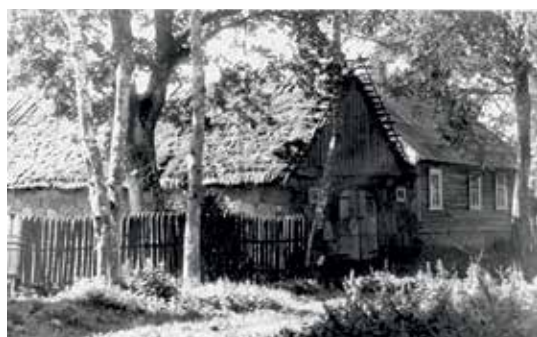
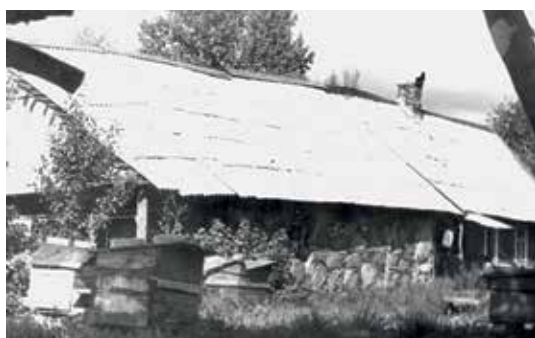
Foto 7. Maakivist ehitatud hoonete ja õuepiirete näiteid. Oudova rajoon. Viktor Lantsevi fotod, 1984.

mis olid laiali pillutud üle kogu Pihkvamaa.¹¹ Üleüldse on Oudova rajoon väga rikas ainulaadsete kivihoonete, eriti maakivist ehitatud hoonete poolest, mida hakati seal ehitama umbes 19. sajandi lõpul (foto 7).¹²

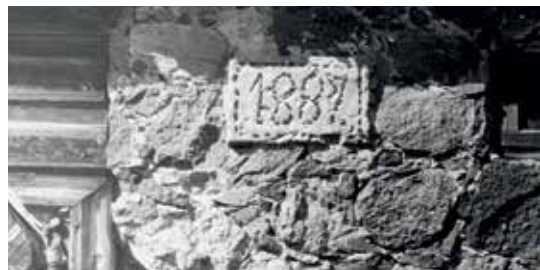
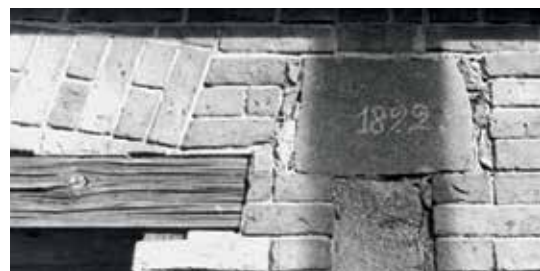
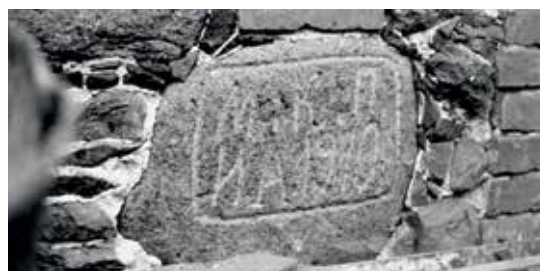
Foto 8. Aastarve maakiviehitistel.

a) „1887”. Podoklinje küla, Oudova rajoon.

b) „1822” Vološovo küla, Porhovi rajoon. Viktor Lantsevi

Paekivist valmistatud hoonetele hakkasid meie andmetel ilmuma ehituse valmimise aastaarvud alles 20. sajandi alguses. Nende „kirjutamiseks” kasutati töötlemata maakive, mis lisati müüritisele (foto 8).⁷

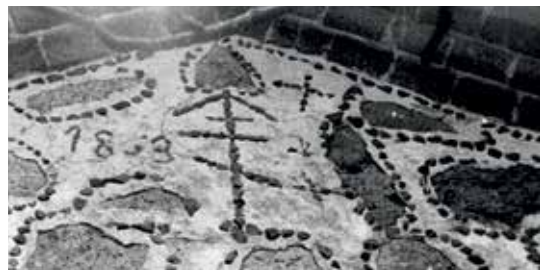
Foto 9. Vuukide vormistamise näide maakivimüüris.

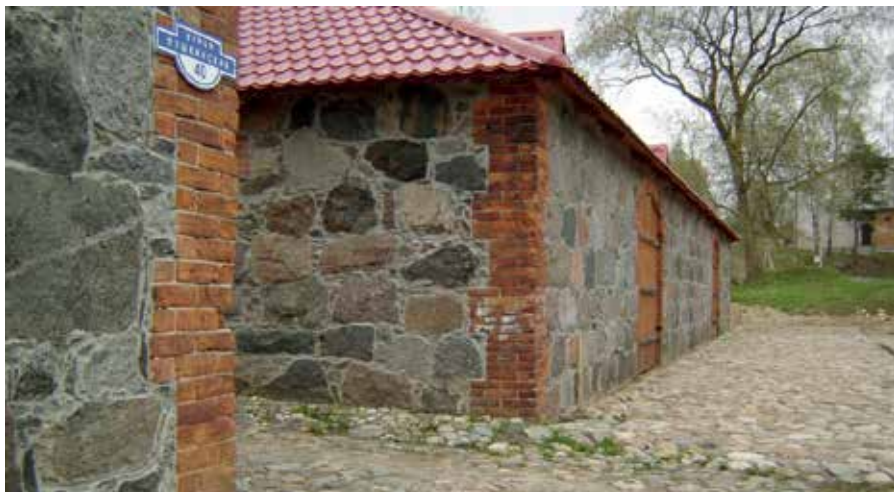
Foto 13. Restaureeritud aidad. Puškinskije Gorõ alevik, Puškinskije Gorõ rajoon.
Viktor Lantsevi foto, 2012.

Paljude külamajade (enamasti majapidamishoonete) ehituseks kasutati valdavalt graniiti (tabel 1). Maakivimüüritis ridade ühendamise oli keeruline, sest ühesuuruseid kive oli raske leida. Mõnedel juhtudel see ikkagi õnnestus, kuid sel juhul tekkisid kivide vahele suured vuugid, mis tuli mõrda kokkuhoiu eesmärgil täita väiksemate kividega, kõige sagedamini väikeste graniidikildudega¹³ (foto 8). Graniidikillud lihtsalt pressiti vuukidesse, luues maalilisi ridu lubimördi valgel taustal. Surudes vuukidesse enam-vähem sama vahemaa tagant ligikaudu ühesuurusi kivikesi, loodi neist keerulisi joonemustreid, milles võib tunda ära ka tuntud sümboleid, näiteks riste (Šennikov 1960: 199, joonis 10). Samasuguste kivikeste või kivikildudega laoti teatud kohtadesse (enamasti hoone sissepääsu kohale) ka hoonete ehitamise aastarve ning meie arvates ka hoone ehitajate initsiaale (foto 13).

Eesti uurijate artikkel annab meile sel taustal olulist teavet kivide murdmise meetodist, kirjeldades protsessi ennast ja selleks vajaminevaid tööriistu. Niisiis, väiksemaid, kuni poolemeetrise läbimõõduga kive lõhestati erilise sepavasara, kasutades täpselt suunatud lööke, kivi lõhenemisjoonte jälgimist ja füüsilist jõudu. Sellise kivilõhestamise meetodi juures lõheneb kivi kaheks osaks või pooleks (Peebo, Rennu 2013: 77–79). Oleks loogiline märkida, et kui kivi lõheneb hästi ehk siis ühtlaselt, võib kasutada selle mõlemaid pooli. Kui kivi faktuur ja tekstuur annavad positiivse kunstilise efekti, siis pole midagi halba nende kõrvuti panemises. Siin hakkabki tööle „liblikaefekt”. Kuid selliseid näiteid oli üksikult võetud hoonetel üsna vähe. Rohkem võis kohata ehitisi, kus nad puuduvad. Sellest võib järeldada, et mitte kõik kivid ei lõhenenud hästi, täpselt ja õigesti. Kas neid tuli hiljem ka tahuda? Paistab küll. Sellisel juhul tekkis ka rohkem ülejääke. Viimasel juhul läksid need ilmselt müüritäiteks või siis kasutati kivililte vuukide täiteks. Seejuures tuleb märkida, et nii hoiti kokku mõrdi arvelt ja müüritis tuli maalilisem (foto 13).

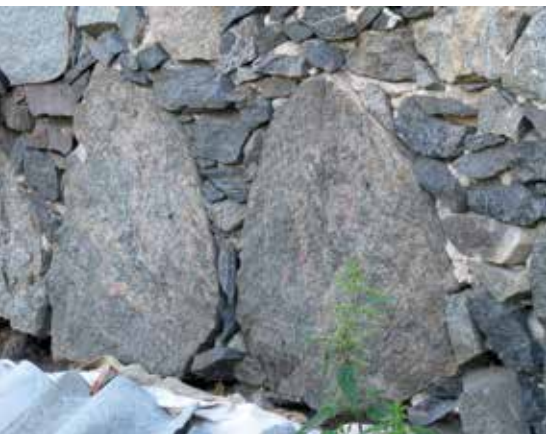
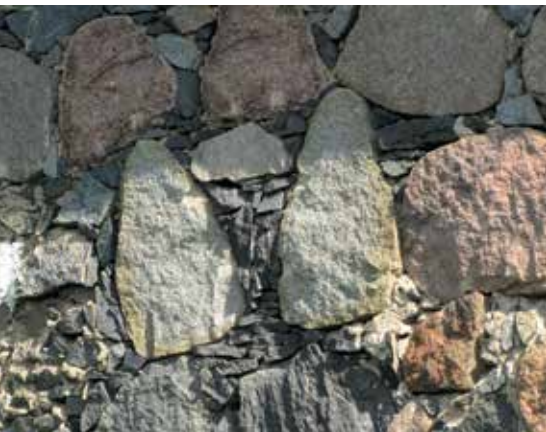
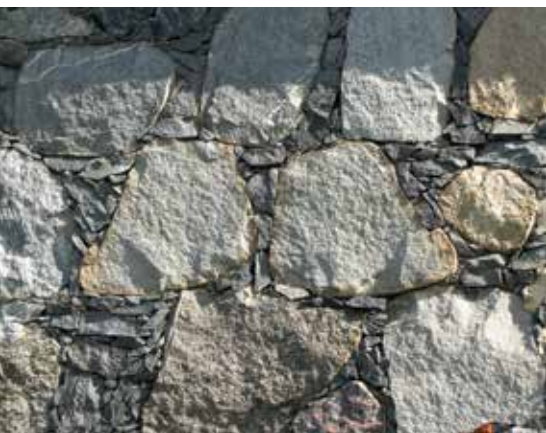
Foto 14.

a), b), c) Eluhoonete tänavapoolsetele fassaadidele paigutatud „liblikate” näiteid. Opotška linn. *Madis Rennu fotod, 2014.*

Avastasime mitu näidet sellisest kivide asetusest (foto 14). Üks neist näidetest meenutas mõneti liblikatiibu, seetõttu nimetasime kivide sellise sümmeetrilise asetuse, mille korral kivi lõhestatud serv (pind) jääb väljapoole, „liblikaefektiks”, ning julgesime võtta selle termini ka teaduslikku kasutusse.

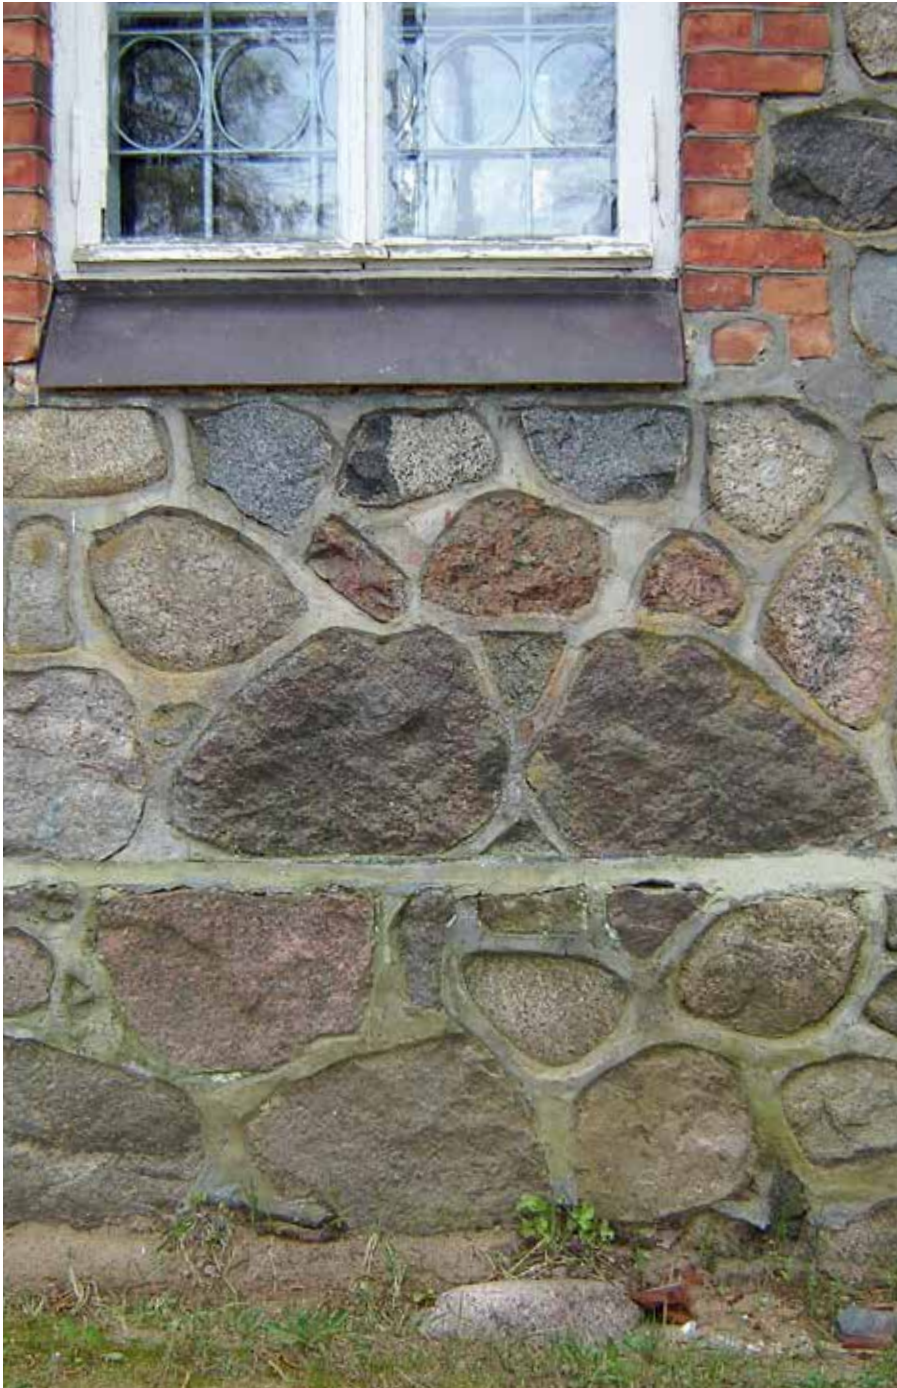
Foto 14. d) „Liblikas“ Püha Jüri kiriku seinal Värskas, ehitusaeg 1904–1907. a, Värskas, Eesti.
Viktor Lantsevi foto, 2014.
