## Matsalu ühepuuvene ehk *ussilaev*

Allan Jürgens

## Traditional Dugout Canoes in the Matsalu Region and the Kasari River Basin

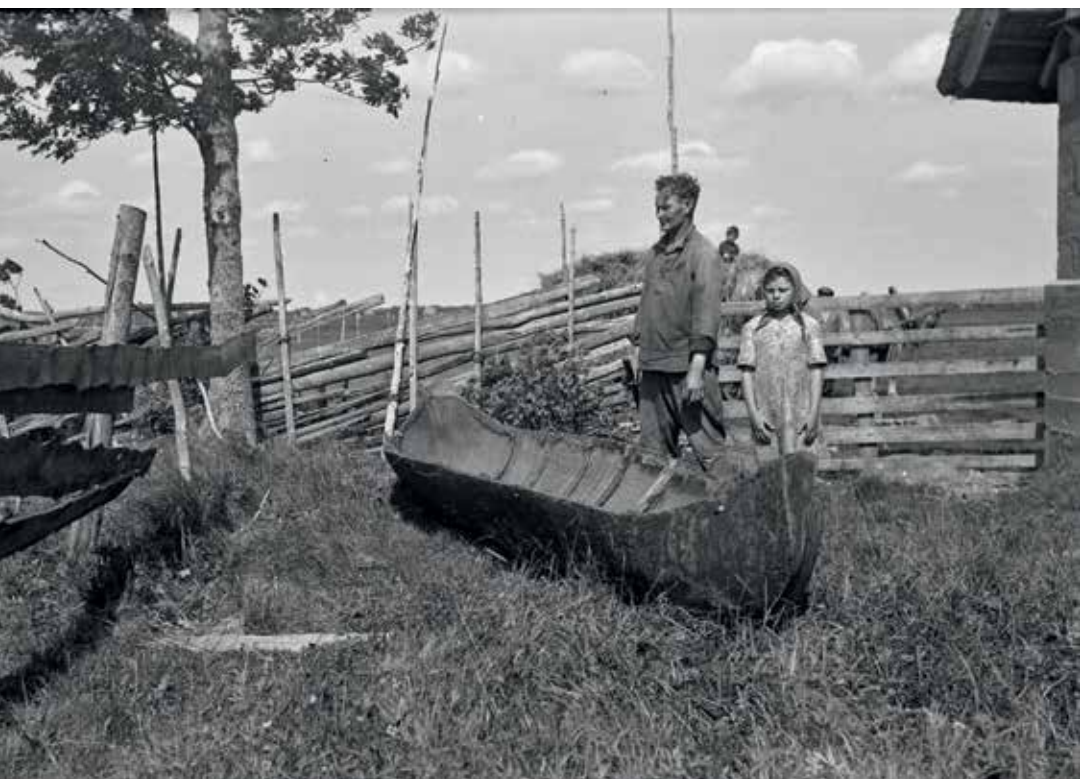
**Foto 2.** Vene. Aasopi talu, Kolu k, Kirbla khk.  
 Foto Tamara Paevere (Habicht), 1947.

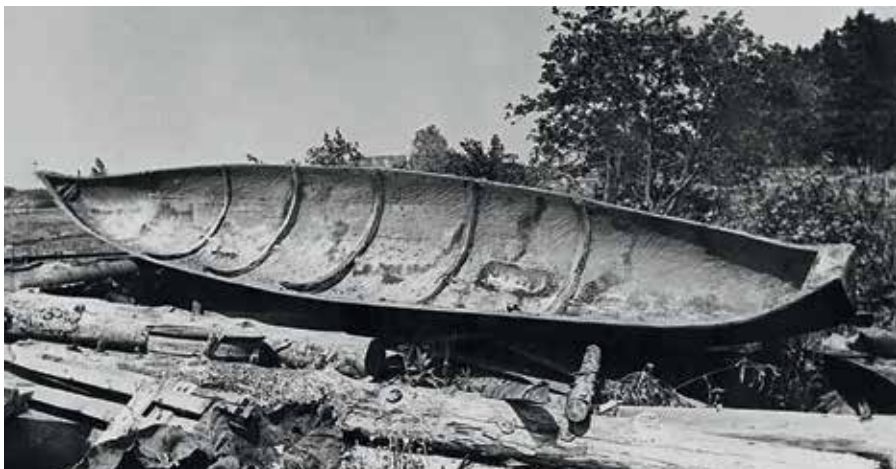
**Foto 10.** Ühepuupaat Teenuse külas.  
*Foto Fredi-Armand Tomps, 1959. EVM F 50:1.*

Kändu (Teenuse jõe alamjooks) ja Kasari jõgedel (foto 10). Kunagi sügavale sisemaale ulatunud ühepuuvenede kultuur hääbus viimasena Kasari alamjooksul ja Matsalu lähel. Seetõttu on õigustatud selle venetüübi nimetamine Matsalu veneks.
