## Matsalu tüüpi ühepuuvene valmistamine Viljandimaal 2024. aastal

## Building a Matsalu-type Dugout Canoe in Viljandimaa, September 2024

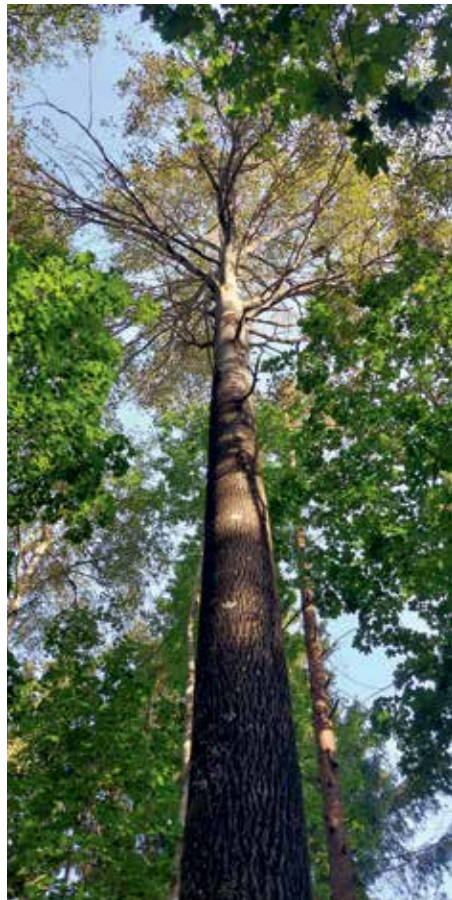
**Foto 1.** Venepuu.  
*Foto Allan Jürgens, 2024.*

Matsalu tüüpi ühepuuvene valmistamiseks oli välja valitud Viljandimaal Karu talu maadel hõredas segametsas kasvav haavapuu (foto 1). Langetamissuunda panime eelnevalt alla jämedad põikpuud, et haavapalk jääks neile toetuma ning seda oleks lihtsam liigutada ja pöörata. Mootorsae ja kiilude abil langetasime puu võimalikult madalalt. Aastarõngaste lugemine andis puu vanuseks umbes 60 aastat. Puidu kvaliteedi hindamisel ilmnis tüükapoolsel palgiosal mädanikutäpp, mis ei olnud levinud liiga kaugele. Mõnekümne sentimeetri mahasaagimine juurepoolsest otsast andis tulemuseks rahuldava palgi. Probleemseks võis osutuda läbi palgi keskosa jooksev pragu, mis oli ilmselt tekkinud langetamisel. Seetõttu jätsime turvalisuse huvides vene otsesse pikendused ja fikseerisime need metallklambritega. Sarnast võtet kasutasid ka Soomaa meistrid, samas kui Matsalu venede puhul tahuti nii achter kui ka vöör kohe lõplikku vormi.

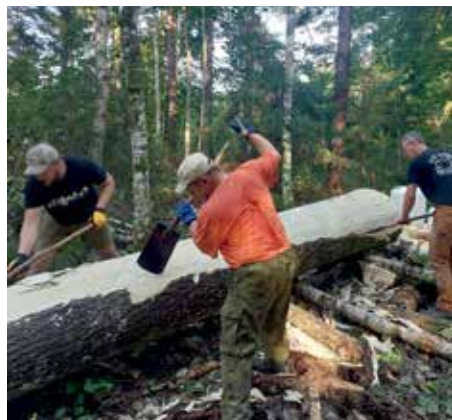
**Foto 2.** Koore eemaldamine.  
*Foto Allan Jürgens, 2024.*

Möötsime juuretüükast umbes 7-meetrise haavapalgi. Ülemise tüveosa ja oksad järkasime kütte- ja käsitöömaterjaliks. Kui oksad olid koristatud ning puu ümbrus puhas, eemaldasime koormisraudade ja kirvestega haavapalgilt koore (foto 2). Nüüd oli võimalik vaadelda palgi kuju ning määrata kindlaks tulevase vene alumine ja ülemine pool.

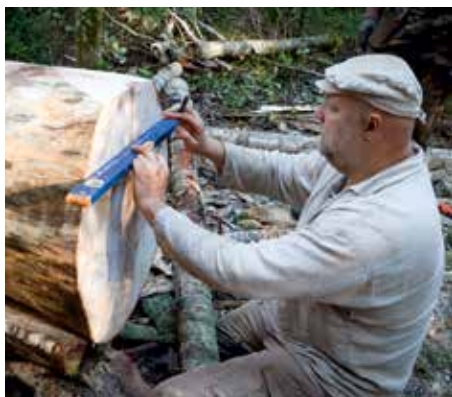
**Foto 3.** Meister Priit-Kalev Parts.  
*Foto Imre Annus, 2024.*

Tahumise sümmeetrilisuse huvides märkisime loodi abil tooriku otstesse vertikaalsed keskjooned (foto 3). Neist lähtuvalt määrasime tahmanööriga piki palki keskjoone ja sellest kahele poole lamedaks tahutava ala „laba”. Tahumise kergendamiseks saagisime ristlõiked mootorsaaga ette (foto 4). Kui põhjale laba peale raiutud, märkisime tahmanööriga keskosast võrdsele kaugusele jooned. Et üleminek põhjalt parrastele jääks ühtlane ja sujuv, tahusime mõlemalt poolt pikirandid maha (foto 5). Sel viisil saavutasime ühtlase kuju ja täpse

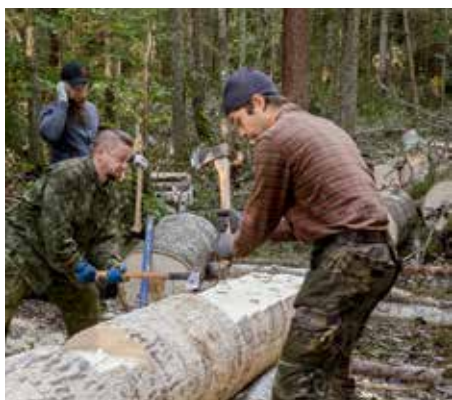
**Foto 4.** Laba raiumine.  
*Foto Imre Annus, 2024.*

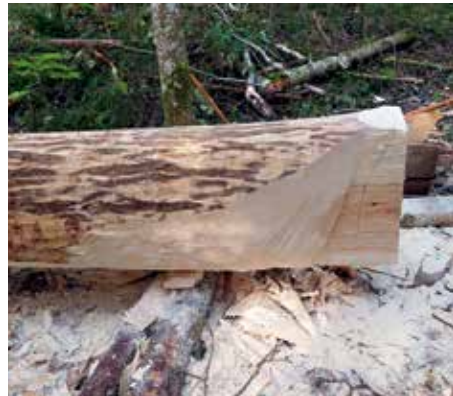
**Foto 6.** „Suur pea” ehk ahter.  
*Foto Allan Jürgens, 2024.*

Kui pikirandid olid kirvega maha tahatud, andsime härghöövliga põhjale lõpliku kumera vormi. Vanade fotode järgi alustasime ahtri ja vööri „suure ja väikse pea” töötlemist (foto 6), kuid metallklambri kasutamise tõttu lükkasime nende edasise viimistlemise edasi. Kui vene saab lõplikult laotatud ja kuivatatud, on kavas otsapakud ära saagida, et saavutada Matsalu ühepuuvenedele iseloomulikud kiilukujulised otsad.

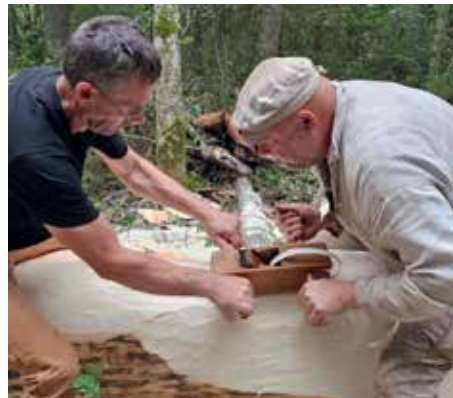
**Foto 7.** Härghöövliga edeneb töö kiiresti.  
*Foto Taavi Rahu-soo, 2024.*

Härg- ja rupphöövliga mitmes vahetuses töötades hööveldasime väljastpoolt kogu tooriku, jälgides pikikülgede sümmeetriat. Töö käigus omandasid põhi, pardad ja otsad oma lõpliku kuju (foto 7). Vene paraste ja põhja paksuse kontrollimiseks kasutati nii Matsalus kui ka Soomaal sama meetodit: naaskliga torgati väliskülge sügavad augud, mille järgi oli seestpoolt võimalik hinnata tahumise käiku. Meie otsustasime kasutada akutrelli ning puurisime augud 30-sentimeetrise

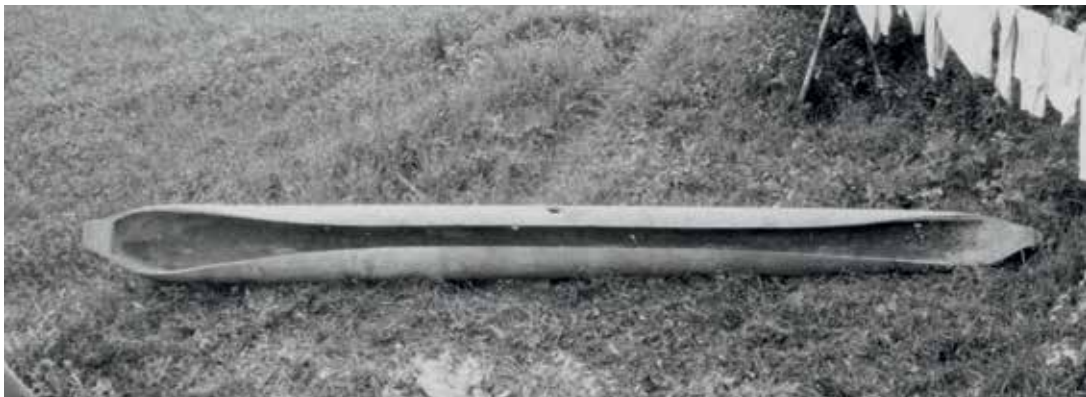
**Foto 8.** Laotamata venepuu. Martna, Suure-Rõude küla.  
*Foto Ilmari Manninen, 1925. ERM Fk 451:59.*

Põhja peale keeratud toorikul märkisime taas tahmanööri abil keskoone ning sellest kahele poole jääva õõnestatava ala. Selleks et vene pardad jääksid valmiskujul võimalikult kõrged, tuli tooriku keskosa tahuda läbi võimalikult kitsa avause (foto 8). Ahtris ja vööri olid avad suuremad. Tahumise hõlbustamiseks saagisime märgitud õõnde mootorsaega ristlõiked (foto 9) ning raiusime suurema osa puidust tahumiskirvega välja. Kui enamik puitu oli eemaldatud, võtsime kasutusele vene- ehk künakirved.

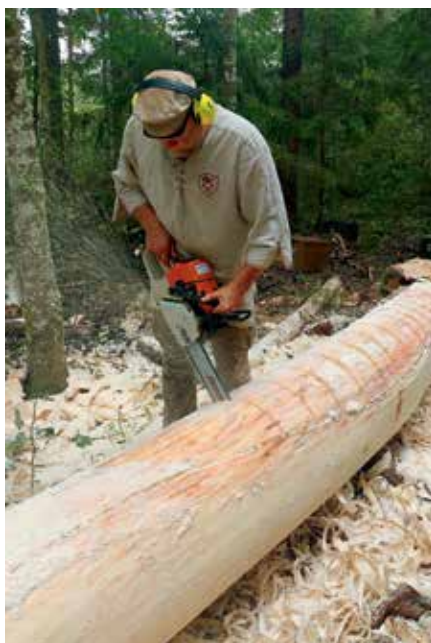
**Foto 9.** Need lõiked aitavad kirvega suuremaid tükke välja raiuda. Foto Allan Jürgens, 2024.

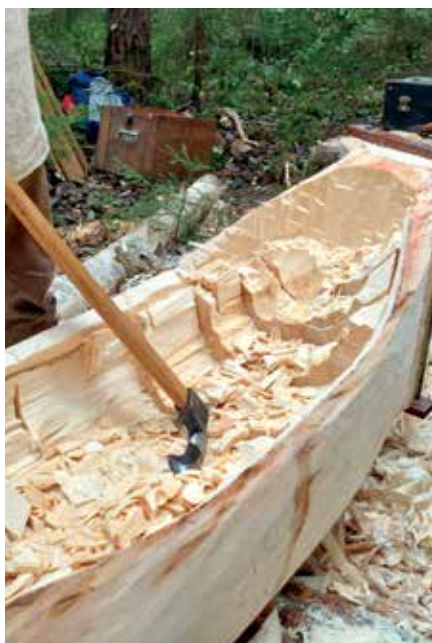
**Foto 10.** „Suure pea” ehk ahtri lompimine vene- ehk künakirvega. Foto Allan Jürgens, 2024.

Lääne-Eestis nimetati kirvega tahumist lompimiseks ning ka Matsalu ühepuuvene allikates on juttu vene lompimisest. Venekirvestega lompimist alustasime tooriku otstest (ahtrist ja vöörist), liikudes järk-järgult keskme poole (foto 10).

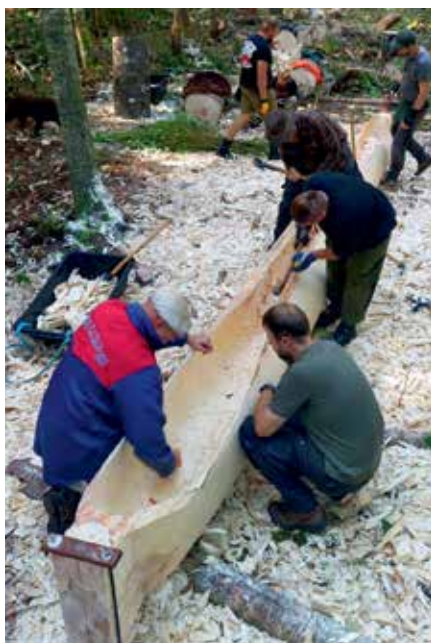
**Foto 11.** Lompimine jätkub.  
*Foto Allan Jürgens, 2024.*

Vene lompimine jätkus ka järgmisel päeval (foto 11). Kui puuritud augud töö käigus nähtavale ilmusid, kontrollisime pidevalt, et põhja paksus jääks 2,5 cm ning parraste puhul 2 cm juurde. Hiljem sulgesime augud pajust punnidega. Mõnel juhul saavutasime vajaliku paksuse künakirvega, kuid kohati tuli kasutada voolmeid (foto 12), millega sai eemaldada korraka väiksema koguse puitu. Vene sisemuse tahumisel jätsime põhja keskjoonele veidi kõrgema nuki (rootsu), mis oli vajalik kaarte ehk sisemiste ribide fikseerimiseks parraste külge.

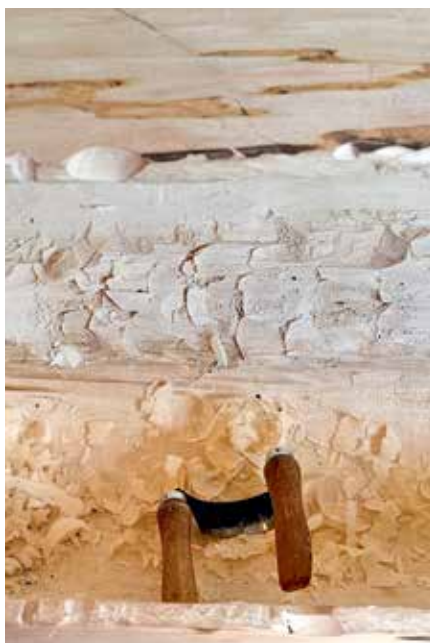
**Foto 12.** Voolmed ja keskosa kõrgem roots, millest hiljem jäävad alles kaari toetavad nukid.  
*Foto Taavi Rahusoo, 2024.*

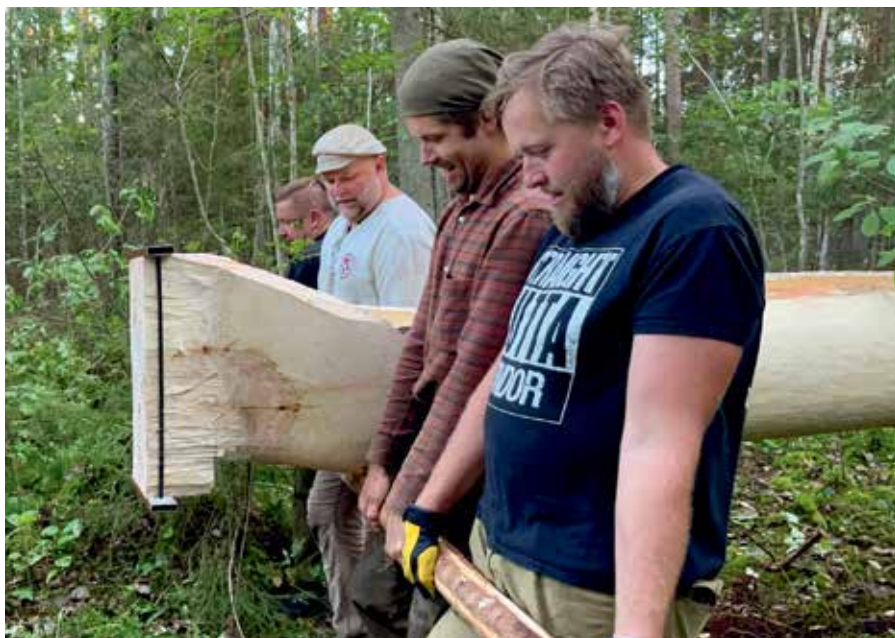
**Foto 13.** Toore ja vett täis venetooriku liigutamine oli paras jõunumber.  
*Foto Maria Siigur, 2024.*

Lääne-Eesti venede üheks iseloomulikuks ehitusvõtteks oli laotamine ehk laialiajamine rehetoa partel. Rehetoa puudumisel pakkus eksperimentaalset alternatiivi viljakuivati. Laadisime tooriku autohaagisele (foto 13) ja vedasime kilomeetri kaugusel asuvasse kuivatisse (foto 14), kuhu see õnneks täpselt mahtus (foto 15).

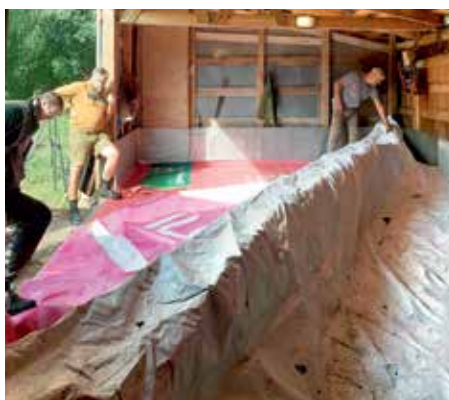
**Foto 16.** Presendist ja reklaamplakatitest „telk“. *Foto Allan Jürgens, 2024.*

Ühepuulootsiku laotamine on riskantne ja ootamatusi pakkuv tegevus. Soomaa meistrid kasutasid vene laotamiseks vett ja lõkkelu, meie aga otsustasime eksperimenteerida allikates kirjeldatud Matsalu meetodil kuuma tõrva ja rehetoa ehk viljakuivatiga. Selleks et altpoolt tulev kuumus paremini toorikule suunata ja vähendada soojakadu, ehitasime kuivatis tooriku kohale reklaamplakatitest telgisarnase katte (foto 16). Tooriku soojenemist oodates kuumutasime plekknõus mitukümmend liitrit männitõrva. Kui tooriku puit oli soojenenud, katsime selle sise-muse kuuma tõrva kihiga (foto 17). Seejärel katsime tooriku taas kattega ning kuivatamine jätkus. Vahepeal varusime painutuspulka-deks ehk põkisteks pöidlajämedusi lepakaikaid. Kui vene pardad olid hakanud pehmenema, asusime põkiseid sisse painutama (foto 18). Parraste laienedes vahetasime alg-sed lühikesed põkised pikemate vastu. Omamoodi väljakutseks osutus stabiilse punkti leidmine põkise painutamisel, kuna voolme-tega viimistletud ja tõrvatud par-dad olid libedavõitu. Katsetamise käigus selgus, et reljeefsed kirve-jäljed parraste sisekülgedel osutu-sid nüüd põkiste pidama jäämisel kasulikuks.

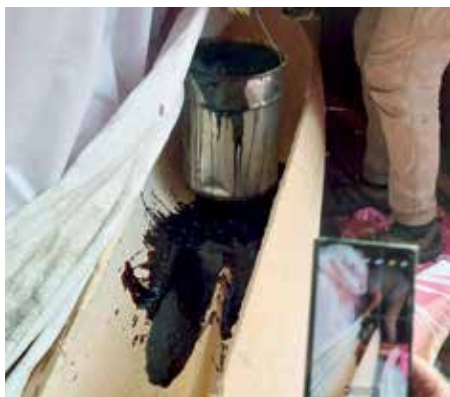
**Foto 17.** Vee asemel kasutame ühepuuvene laotamiseks kuuma männitõrva. Foto Allan Jürgens, 2024.

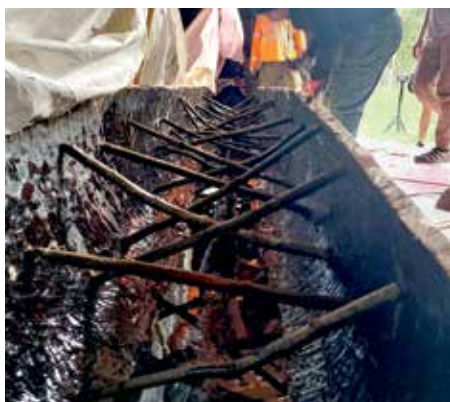
**Foto 18.** Pökistest tulev jõud vajutab pardad laiemaks. Foto Allan Jürgens, 2024.

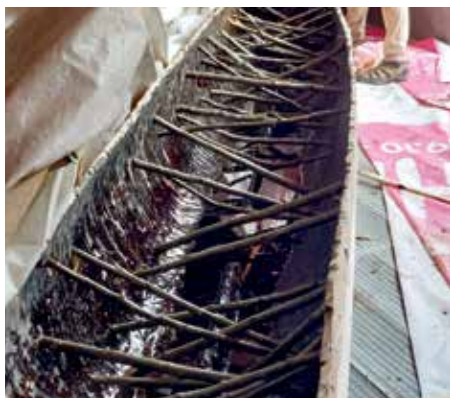
**Foto 19.** Ühepuuvene pardad hakkavad painduma. Foto Allan Jürgens, 2024.

Laotamine edenes jõudsalt (foto 19). Kui parraste vahekau-gus oli umbes 80 cm, tekkis valju

kärgatuse saatel paremasse pardasse pikk pragu. Põhjus oli ilmne – vene parem parras oli liiga õhukeseks lombitud, 2 cm asemel oli selle paksuseks kohati vaid 1 cm. Kui põhja tahumisel oli paksust lihtsam jälgida, siis voolmetega pardaid kraapides võis kergesti valvsuse kaotada. Olukorra päästmiseks läksid käiku hädaabivahendid. Eemaldasime osa pökiseid, et vähendada survet parrastele, täitsime prao tugeva puiduliimiga, tõmbasime kere väljastpoolt koormarihmadega kokku ning fikseerisime prao klambrite, traadi ja välisküljele kruvitud uksehingedega. Otsustasime laotamise katkestada ning proovida järgmisel võimalusel uuesti.

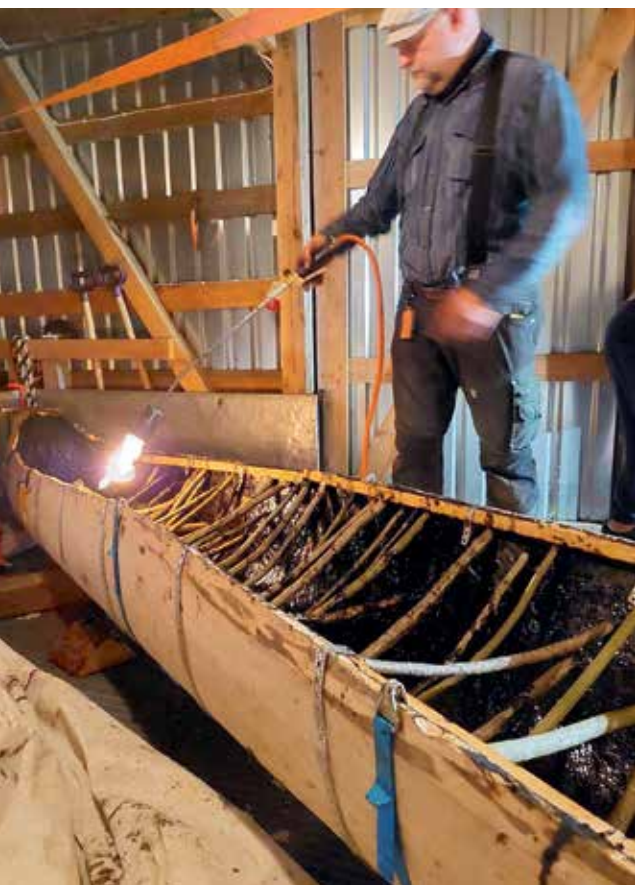
**Foto 20.** Vene sisemuse kuumutamine gaasipõletiga.  
Foto Allan Jürgens, 2024.

Uuele katsele läksime teadmisega, et eelmise laotamise olulisem puudus – vähene kuumus – ei võimaldanud puidul piisavalt pehmeneda. Seekord võtsime kasutusele gaasipõleti ning iga kord, kui katte eemaldasime ja pökiseid lisasime, kuumutasime venet leeklambiga, kuni tõrv särises ja kohati hetkeks isegi leegitses (foto 20). Kuigi eelmisel korral tekkinud praod raskendasid laotamist, oli leeklambi lisakuumusest abi (foto 21). Päeva lõpuks saavutasime vene parraste laiuseks ligikaudu 105 cm (foto 22).

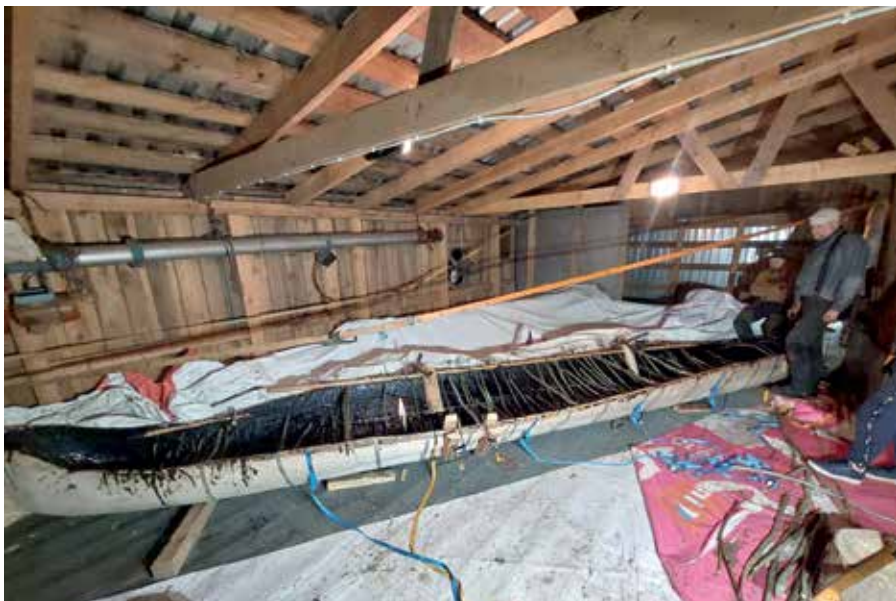
**Foto 21.** Umbes 7 meetri pikkune Matsalu tüüpi ühepuuvene on laotatud. Foto Allan Jürgens, 2024.

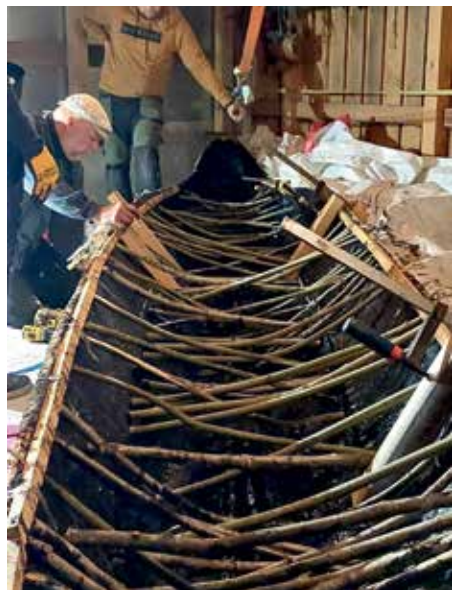
**Foto 22.** Laotamine on lõppenud, parraste laiuks on umbes 105 cm. Foto Allan Jürgens, 2024.
