## Ritsu rehemaja katuseharja uuendamise planeerimisest Eesti Vabaõhumuuseumis

## Renovation Plans for the Ritsu Barn-dwelling Roof Ridge at the Estonian Open Air Museum

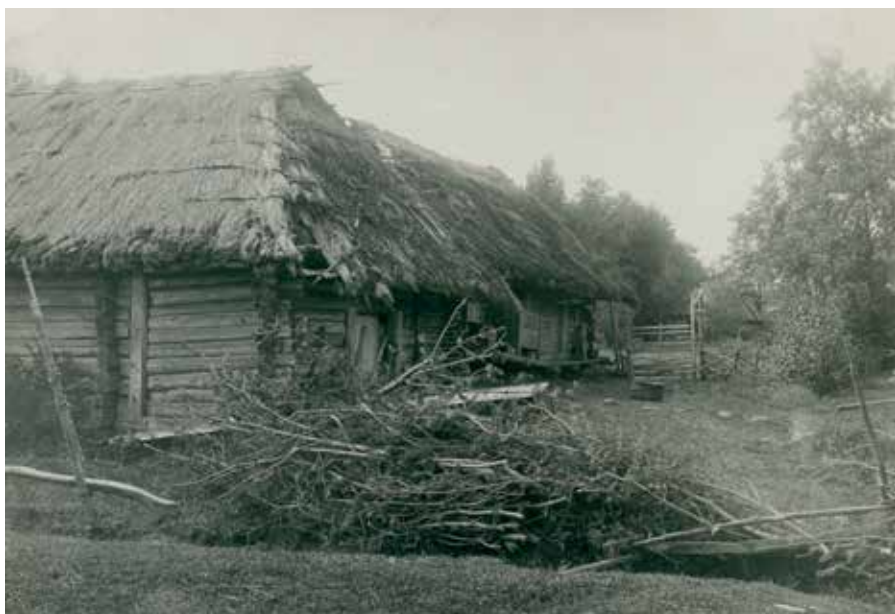
**Foto 1.** Ojapera talu Jakobimõisa külas Tarvastu vallas Viljandimaal. Katuseharjal on jälgitav üle harja kinnitatud ölekubude rütm. Talu asub 6 km kaugusel Ritsu popsitalust.

Paistu kihelkonnast ei õnnestunud leida ühtegi õlgkatuse fotot ega joonist, kuid Tarvastu vaateid on 1912. aastal jäädvustanud Johannes Pääsuke, kelle tehtud fotod on Eesti Rahva Muuseumi (ERM) kogudes. Nende hulgas on fotod kolmest õlgkatustega talukompleksist: Ojapera talu Jakobimõisa külas (foto 1 ja ERM Fk 213:105) ning Nälgu (foto 2) ja Matsimärdi talud (foto 3) Kivilõppe külas. Talud asusid Ritsu popsitalust vastavalt 6, 10 ja 11 km kaugusel.

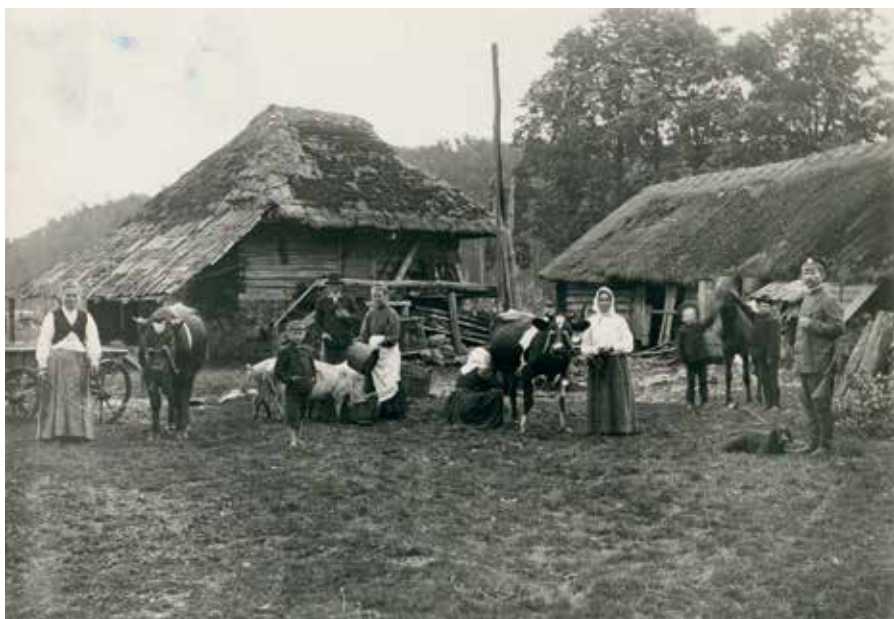
**Foto 2.** Nälgu talu Kivilõppe külas Tarvastu vallas Viljandimaal. Talu asub umbes 10 km kaugusel Ritsu popsitalust. Mõlemal katusel on näha üle harja kinnitatud ölekubud.

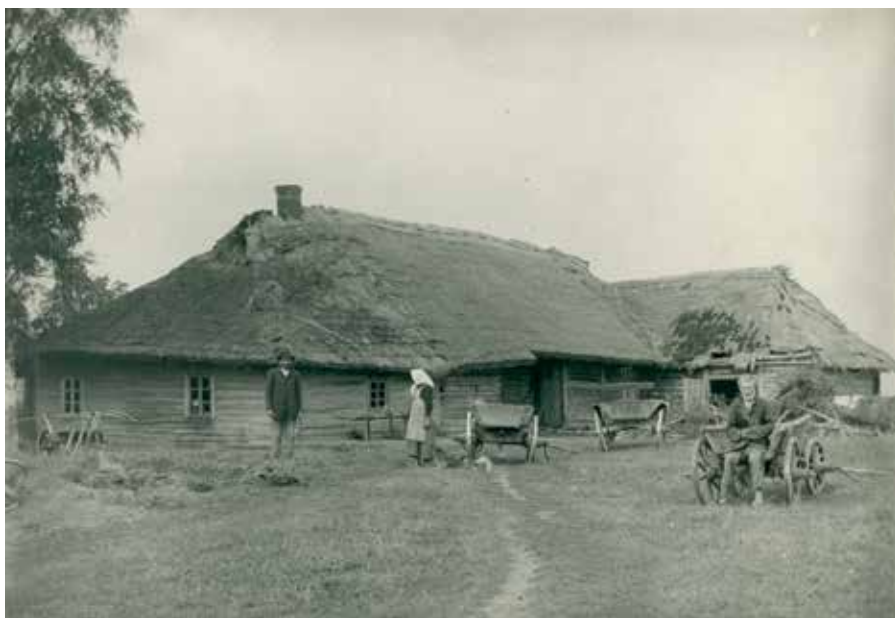
**Foto 3.** Matsimärdi talu Kivilõppe külas. Talu asub umbes 11 km kaugusel Ritsu popspitalust. Ka sellel pildil on näha katuseharjal olevad õlekubud.  
*Foto Johannes Pääsuke, 1912. ERM Fk 213:112.*

Kõikide nende katuste ühiseks jooneks on harjamalkade puudumine. Fotode suurendamisel on näha latt, mille alla on seotud üle harja murtud öled ning lati peale on siduste kaitseks kinnitatud ölekubu. Lisaks leidub 1907. aastal ilmunud raamatus „Die Holzbauten und Holzgeräte der Letten“ kaks

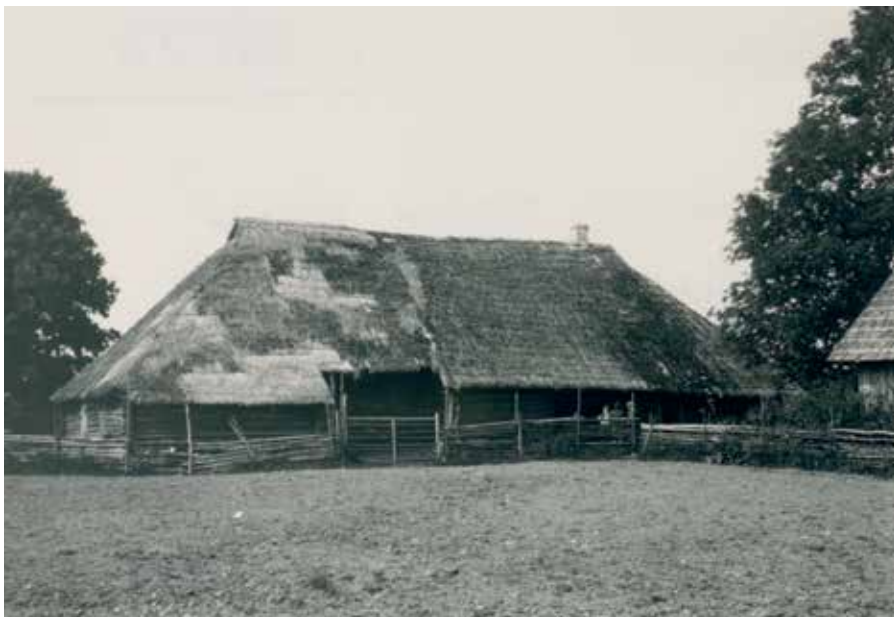
**Foto 4.** Mudare talu Abjas. Katuseharja kattev materjal on kinnitatud lati alla.  
Foto Ilmari Manninen, 1925. ERM Fk 451:20.

Tavapäraselt kinnitati katuseharjal harjaga paralleelne lahtine õlg või roog üle harja asetatud roikapaaride ehk harjamalkadega. Vanadelt fotodelt ja joonistelt ilmneb, et Lõuna-Eestis hoonete puhul malgad tihti puudusid (foto 4). Näiteks Setumaa katuseharjade kohta on Ilmari Manninen kirjutanud: „Harja katmiseks tarvitatakse linakupraid (*kugara*) või sammalt. Mõlemale poole ripnevad paariviisi varesejalad [harjamalgad]. Viimastel aastakümnetel on hakatud harja kaitseks varesejalgade asemel tarvitama kiva ja liiva, vahel turbaid“ (Manninen 1925: 67). 1974. aastal ilmunud „Eesti talurahvaarhitektuur“ toob ära joonise, kus Põhja-Eesti ja saared on märgitud harjamalkade ning kogu Lõuna-Eesti lamedate kividega kaetud katuseharjade piirkonnana (Tihase 2007: 75). Viitega Saarde kihelkonna etnograafilisele kirjeldusele ERM EA 37 mainitakse samas haruldase juhusena lahendust, kus harjale asetatud öle- või linasasi kinnitati kahele poole piki harja asetatud lattidega (Tihase 2007: 73, ERM EJ 108:21).
