Kaur Alttoa

DIE TARTUER MARIENKIRCHE UND DIE FRAGE DER BAUSCHULE IN TARTU IM 14. JAHRHUNDERT

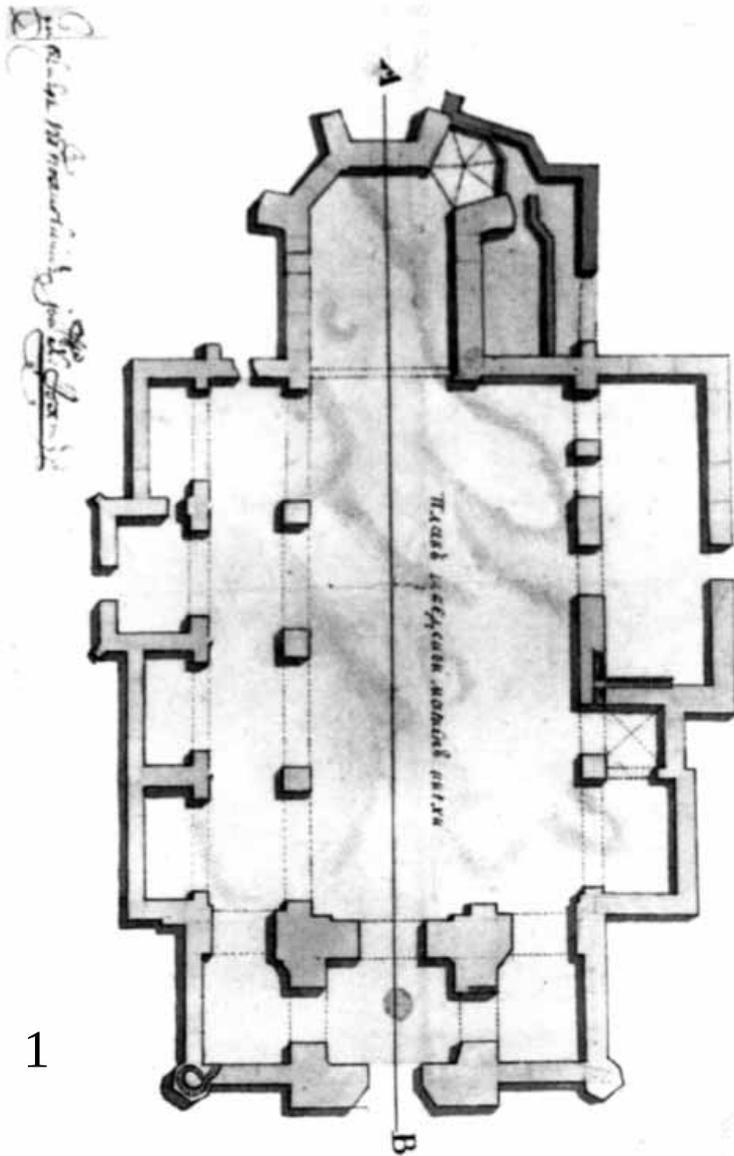
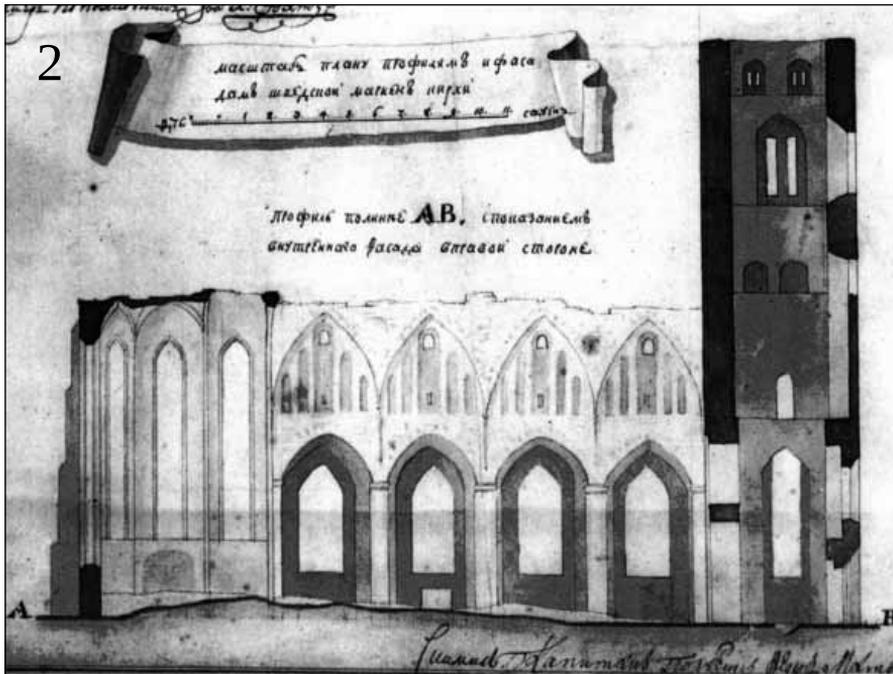
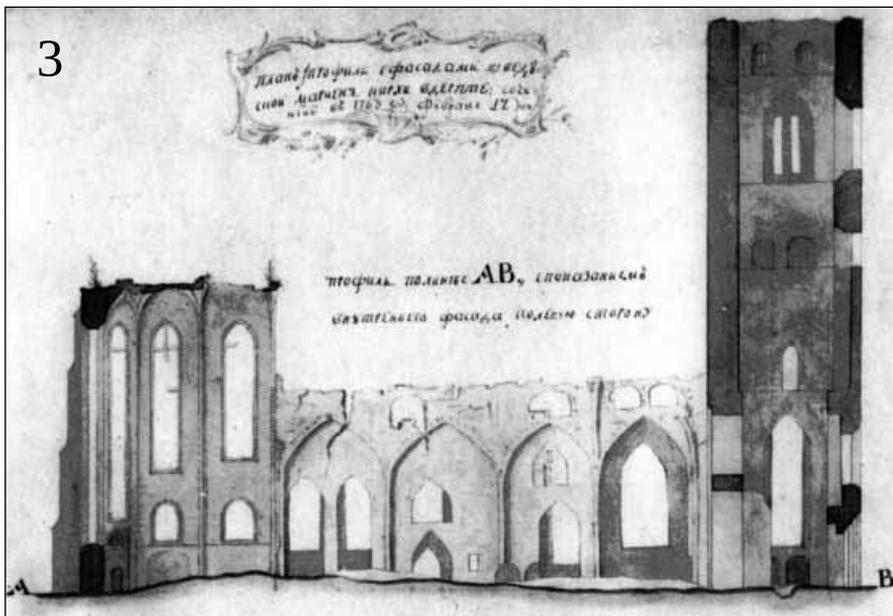
Abb. 1.–3. Zeichnungen der Ruinen der Marienkirche in Tartu (Russisches Staatliches Militärgeschichtliches Archiv, 3-12-4656). 1 – Grundriss; 2 – Längsschnitt des Mittelschiffs; 3 – Längsschnitt des Südschiffs.

erscheint als südliche Hochwand. In Wirklichkeit wurde jedoch spiegelbildlich die nördliche Hochwand gezeichnet, denn laut des Grundrisses war die südliche Seite des Mittelschiffs mit ihren Pfeiler bereits völlig zerstört.

Laut den Zeichnungen von 1763 hatte die Marienkirche einen quadratischen Grundriss und ein dreischiffiges Langhaus mit vier Jochen, wo viereckige Pfeiler die Hochwand trugen. Der einschiffige Chor mit einem polygonalen Abschluss war ins Auge fallend hoch. Im Westen befand sich ein Turm, den Kapellen mit polygonalen Treppentürmen an den Außenseiten flankieren. Die Nordseite des Langschiffs bestand aus einer verhältnismäßig einheitlichen Reihe von Kapellen: eine gewisse größere Unterscheidung vom östlichen Raum mit zwei Gewölben mit Seitenportalen. Die Südseite des Langschiffes war eine recht unregelmäßige Ansammlung von Räumlichkeiten.

Am bemerkenswertesten ist aber die Komposition der Hochwand des Mittelschiffs. Hier sind die Gewölbeanfänger des Mittelschiffs höher als die des Seitenschiffs und erheben sich über die Pfeilerkapitelle, womit sie über den Arkaden eine Hochwand bilden. Diese Zone des Gewölbebogens ist gegliedert durch enge Nischen, wobei sich in der Mitte jeden Gewölbes ein Miniaturfenster befindet. Tatsächlich erinnert diese Komposition nicht so sehr an eine Basilika als an eine Raumform, die als Stutzbasilika bezeichnet wurde.

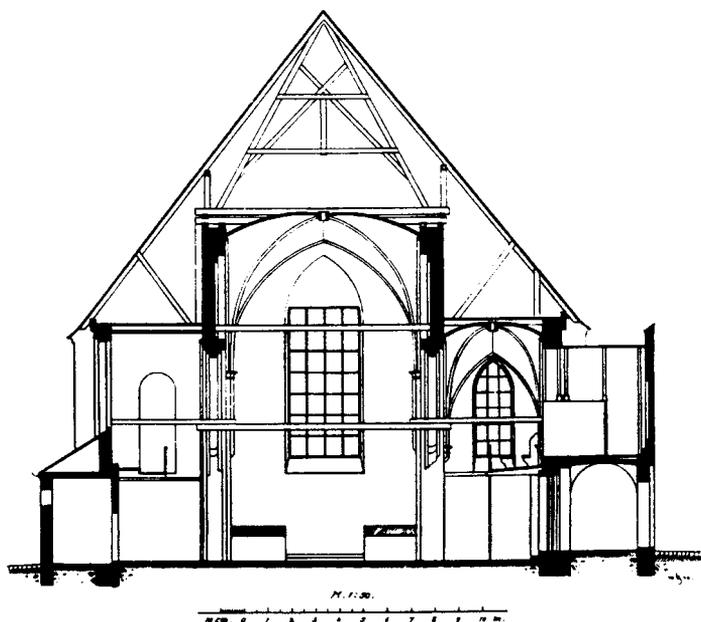
Abb. 4. Längsschnitt der Kirche des Kieler Franziskanerklosters (nach Rudloff, "Die Kirche des Franziskanerklosters").

krieg zerstörte Kirche des Kieler Franziskanerklosters, die im Zeitraum von 1246 bis 1261 errichtet wurde, der erste Vertreter dieses Typs war.³⁴ Später stellte sich jedoch heraus, dass die Kieler Klosterkirche ursprünglich als Hallenkirche erbaut wurde und erst im 14. Jahrhundert wurde sie nach dem Vorbild der Preetzer Kirche zur Stutzbasilika umgebaut.³⁵ Auf jeden Fall ist nach derzeitigem Forschungsstand der Anfang dieser Bauform recht unklar. Besonders populär war sie offenbar in der ersten Hälfte des 14. Jahrhunderts, aber beispielsweise noch 1462 wird die Chorherren-Kirche der Augustiner in Bordesholm (Schleswig) zur Stutzbasilika umgebaut.³⁶ Vergleichsweise späte Beispiele treffen wir auch in Dänemark an. So wird das Langhaus der Nikolaikirche der Hafen- und Handelsstadt Køge am Ende des 15. Jahrhunderts in der Form einer Stutzbasilika fertig gestellt.³⁷ Eine gleichartige Raumform erhält nach einem Brand im Jahr 1450 die Marienkirche des Karmeliterklosters in Helsingør.³⁸
