Kaur Alttoa, Aivar Kriiska

## ÜBER DIE BÜRGERHÄUSER DES MITTERALTERLICHEN NARWAS

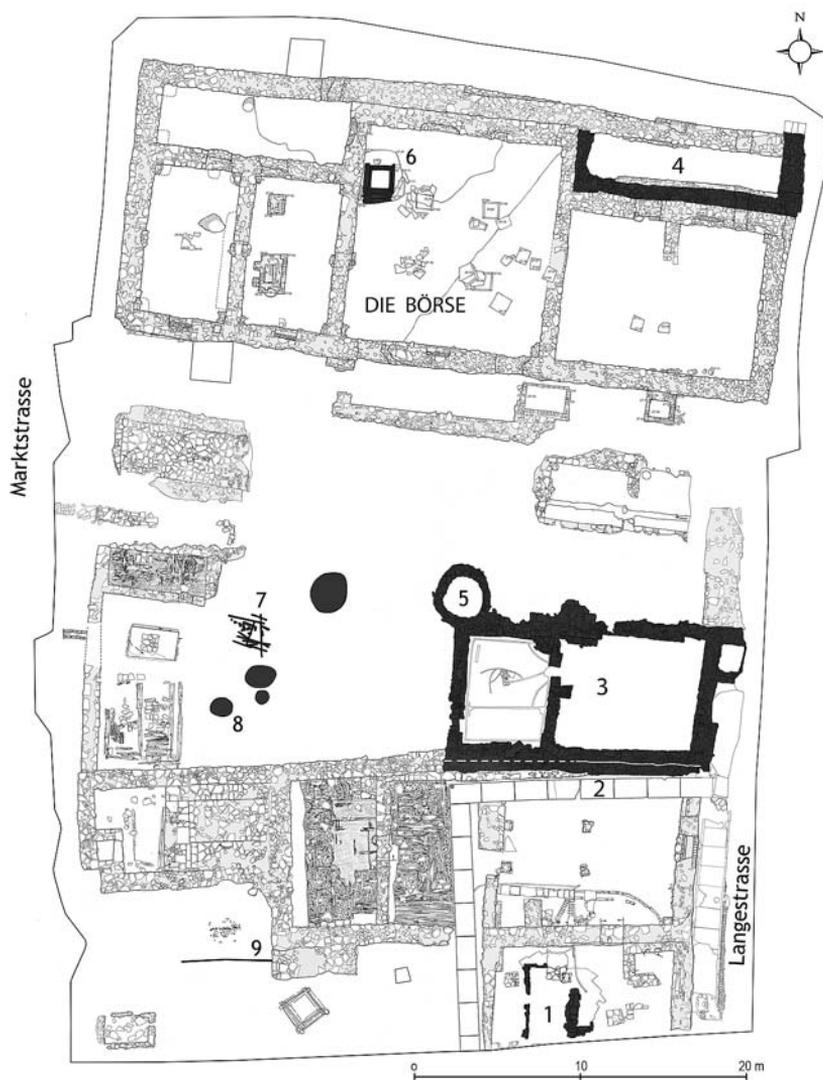
Abb. 1. Die auf den Grundstücken Große Straße 22, 24 und 26 in den Jahren von 2004 bis 2005 und von 2009 bis 2010 ausgegrabenen Überbleibsel der Gebäude. Schwarz markiert sind die mittelalterlichen Überreste der Gebäude (1–4), Brunnen (5, 6), Holzplattform (7), Überbleibsel der Pfahlzäune (9) und das auf dem Hof sichtbar gewesene Findlingsfeld (8). Zeichnung von Kristel Külljastinen.

Während der umfangreichen Ausgrabungen auf dem Gebiet des historischen Börsengebäudes und auf den Grundstücken dahinter wurden unter anderem die Überbleibsel von vier mittelalterlichen Wohnhäusern freigelegt (Abb. 1: 1–4). Da die Bauten langwierig in Gebrauch gewesen sind, mehrfach unter Bränden und Kriegszerstörungen gelitten hatten, auch wiederholt umgebaut worden waren und schließlich in den fünfziger Jahren abgerissen worden sind, sind die mittelalterlichen Baureste nur relativ bruchstückhaft erhalten geblieben. Zusätzlich zu den auf der Linie der Großen Straße befindlichen Fundamenten der Wohnhäuser sind noch wenigstens der Brunnen mit Steineinfassung auf dem Grundstück der Großen Straße 24 (Abb. 1: 5) mittelalterlich und wahrscheinlich auch der während der Errichtung des Börsengebäudes bereits vorhanden gewesene Brunnen mit Holzeinfassung auf der Großen Straße 26 (Abb. 1: 6), die kleine Holzplattform im Hofbereich der Großen Straße 22 (Abb. 1: 7) und zwei Überbleibsel des Pfahlzauns (Abb. 1: 9). Aus dem Erdboden des damaligen Hofes ragte auch ein spätglaziales Findlingsfeld hervor (Abb. 1: 8).

Auf dem Grundstück Große Straße 22 wurden zwei mittelalterliche Baureste freigelegt. Im südlichen Raum des späteren Gebäudes (Abb. 1: 1) befand sich ein Teil des Fundaments aus Fliesenstein von einem Gebäude, dessen Fußboden 20 bis 30 cm tief in den natürlichen Fliesensteingrund gebrochen war (Abb. 2). Es handelte sich um ein nord-südlich ausgerichtetes Bauwerk mit einer längeren Seite, dessen Maße im erhalten gebliebenen Teil ungefähr  $4,5 \times 3,3$  Meter betragen (Abb. 3). Die ungefähr 75 cm breite Ostwand des Baugrundes setzte sich aus Kalksteinplatten unterschiedlicher Größe zusammen und war auf eine

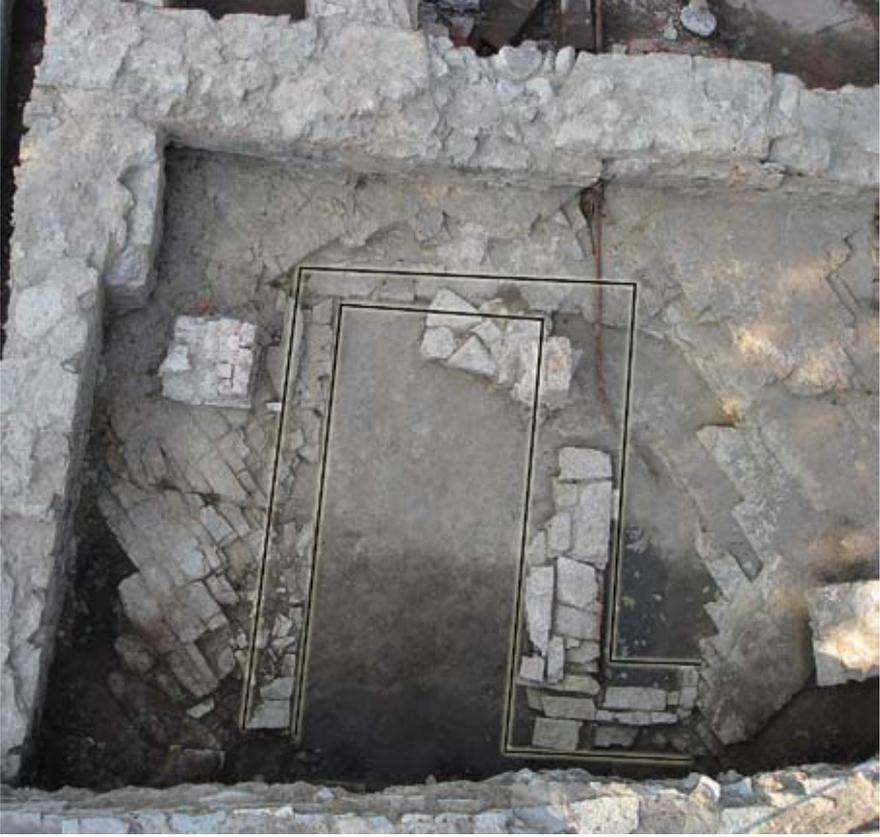
Abb. 2. Ein Teil des Fußbodens des mittelalterlichen Wohnhauses auf der Großen Straße 22 im südlichen Raum des späteren Gebäudes. Foto von Kristel Külljastinen.

gebrochene Kalksteinstufe gebaut. Der gezackte Rand, der gegenüber der Westwand lag, war mit Hilfe von kleinen Kalksteinplatten gerade ausgelegt worden (Abb. 2). Im südöstlichen Teil der Überbleibsel des Gebäudes

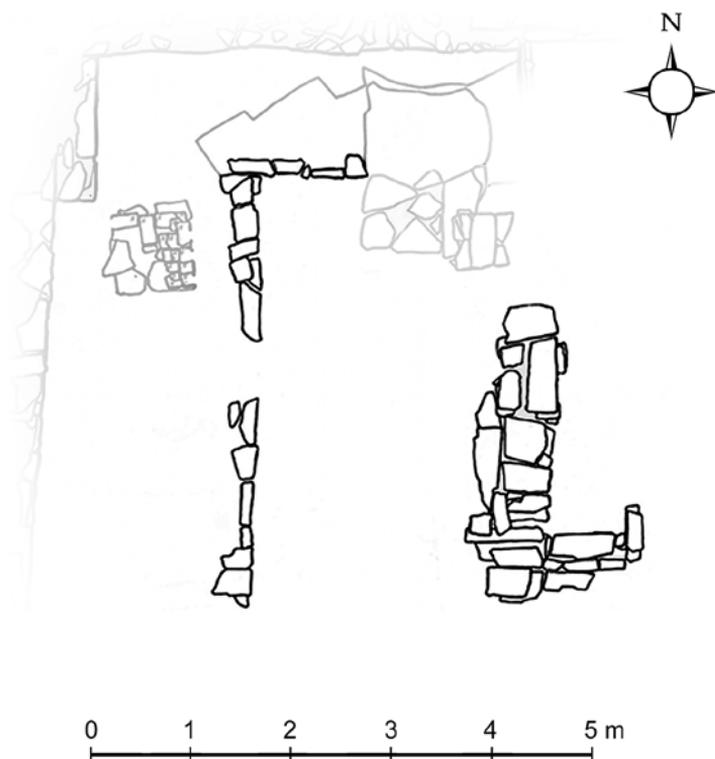
Abb. 3. Ein Teil des Fußbodens des mittelalterlichen Wohnhauses auf der Großen Straße 22 im südlichen Raum des späteren Gebäudes. Zeichnung von Kristel Külljastinen.

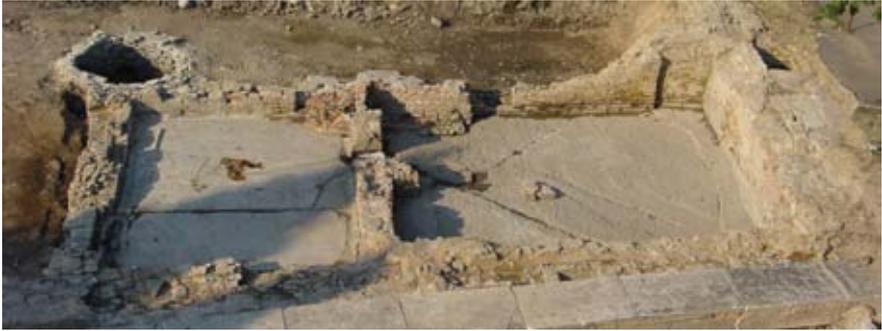
Abb. 4. Die Überbleibsel des zweiräumigen Halbkellers des Wohnhauses des Typs Diele-Dornse auf dem Grundstück Große Straße 24. Foto von Kristel Külljastinen.

Am besten, stellenweise sogar bis zu zwei Meter hoch, war der zweiräumige Teil des Halbkellers des Wohnhauses, wahrscheinlich eines Diele-Dornse-Typs, auf dem Grundstück Große Straße 24 (Abb. 4) erhalten. Der Halbkeller, dessen Teil auf der Hofseite sich auf dem Erdboden befand oder nur ein bisschen vertieft war, war von der Seite der Großen Straße her in die Naturmoräne und in die gebrochenen Kalksteinschichten gegraben worden. Deswegen war auch die Nordwand des Kellers nur von der Innenseite gerade gesetzt, die Westwand war aber zugleich sowohl von der Innen- als auch der Außenseite gerade gebaut. Das Gebäude ist seitlich in Richtung Ost-West gebaut, die schmalere Seite befand

Kõige paremini, kohati kuni kahe meetri kõrguselt, oli säilinud ilmselt diele-dornse tüüpi elamu kaheruumiline poolkeldri osa krundil Suur tn 24 (ill. 4). Hoone on ehitatud kitsa küljega tänava suunas, mõõtmed u 16 × 8,5 m. Ehitise loodenurk on rajatud kiviraketisega kaevule, lõunaseinaga vastu kõrvalkrundil asunud hoone müüri (ill. 5). Hoonejäänuste lõunaseinas olid alles osa trepist (ill. 6), mille lõunakülje moodustab naabermaja (Suur tn 22) sein. Ehitise dateerib 14. sajandi lõppu lõunaseinast mördi seest leitud Tallinna lübische, milliseid on vermitud ja ka kasutatud vaid suhteliselt lühikest aega 1380. aastate lõpus ja 1390. aastatel.

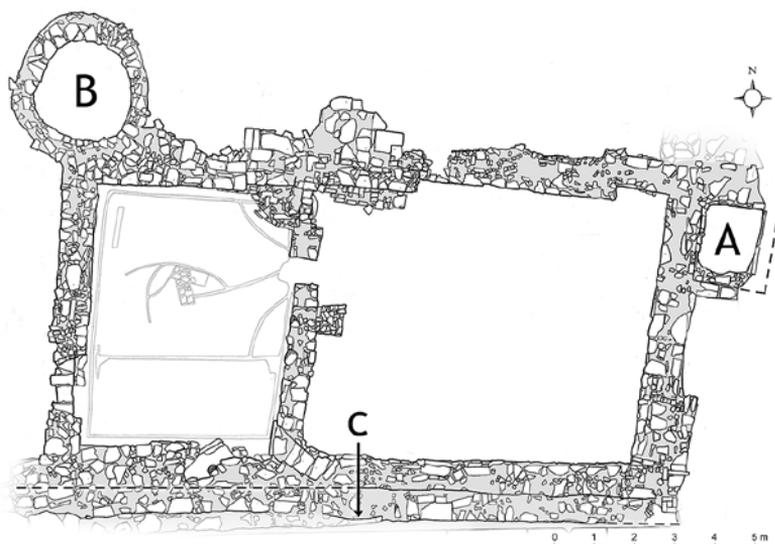
Abb. 5. Die Überbleibsel des Wohnhauses des Typs Diele-Dornse und seines Vorbaus auf der Straßenseite (A) der Großen Straße 24, unter seiner Nordwestecke ein Brunnen mit Einfassung (B) und die Reste der Nordwand des Gebäudes Große Straße 22 (C). Zeichnung von Kristel Külljastinen.

sich an der Straße, die Maße betrug ungefähr  $16 \times 8,5$  Meter. Die Nordwestecke des Gebäudes ist auf einen Brunnen mit Steineinfassung errichtet, die südliche Wand aber offensichtlich an die Mauer des auf dem Nebengrundstück befindlichen Gebäudes (Abb. 5) angebaut. Die Wände, die mit Mörtel, dem Sand untergemischt war, verbunden waren, waren hauptsächlich aus Kalksteinen unterschiedlicher Größe gebaut; stellenweise waren auch Ziegelsteinstücke und Feldsteine eingesetzt worden. Obwohl im Keller wiederholt Umbauten erfolgten, waren die ursprünglichen Mauern doch ziemlich gut erhalten. In der Südwand der Überreste des Gebäudes waren noch bis zu fünf Stufen der ehemaligen Treppe, die in das Erdgeschoss führte, vorhanden (Abb. 6). Die Südseite des Treppenganges bildete die Wand des Nachbarhauses (Große Straße 22). Der Treppengang war nur 50 bis 75 cm breit, die Höhe der Stufen betrug 18 bis 22 cm. In der Nordostecke des Gebäudes befanden sich in der Wand eine zugemauerte Nische und auf der Seite zur Straße hin ein aus Kalksteinen gefertigter Ausbau (Innenausmaße  $1,65 \times 1,4$  Meter) (Abb. 7). Bei der Datierung der Überreste des Gebäudes ist eine Silbermünze, die aus dem Mörtel der Südwand zum Vorschein kam, behilflich – eine Revaler Lübische, welche nur kurze Zeit Ende der achtziger und während der neunziger Jahre des 14. Jahrhunderts geprägt und eingesetzt wurden.<sup>22</sup> Mit gewissen Reservationen (in den Mörtel ist eine außer Kurs gesetzte Münze oder gar eine gefundene alte Münze gesteckt worden) kann vermutet werden, dass das Gebäude Ende des 14. Jahrhunderts errichtet worden war. Es gibt aber keinen Grund, das mittelalterliche

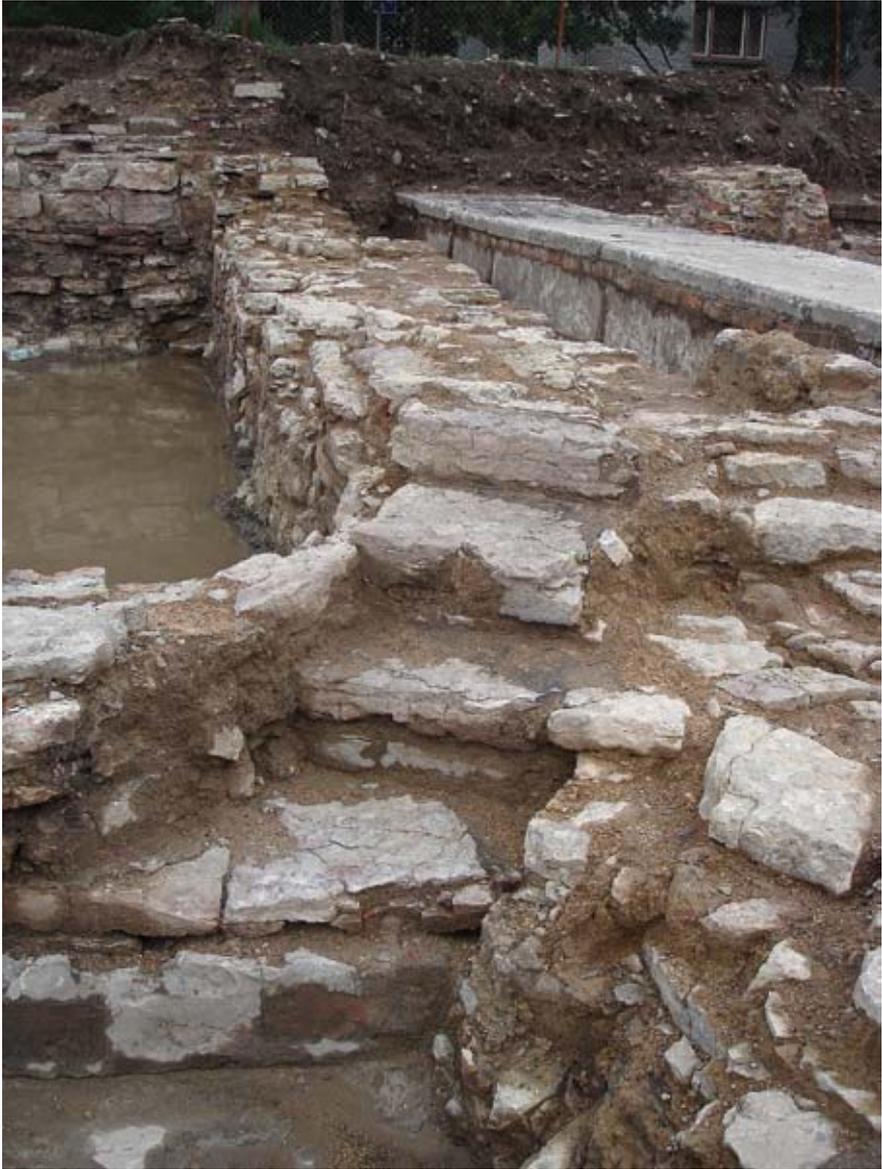
Abb. 6. Die Treppenreste in der Südwand des mittelalterlichen Gebäudes Große Straße 24. Foto von Aivar Kriiska.

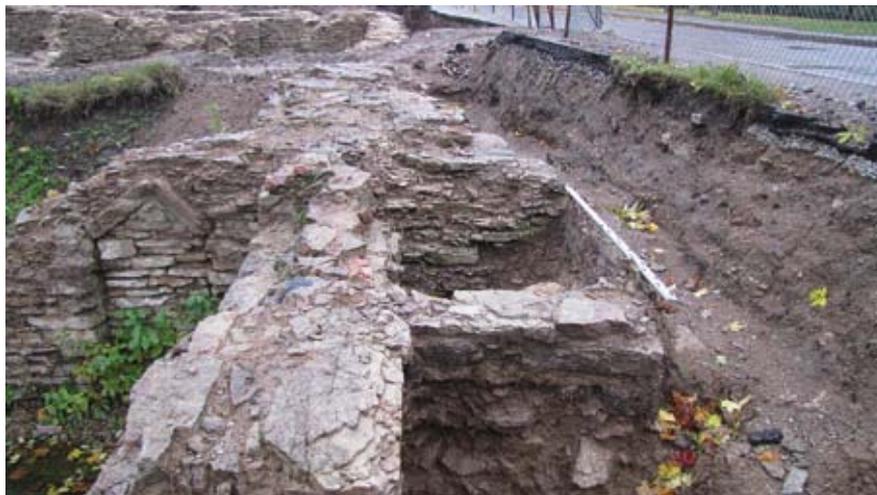
Abb. 7. Die Konstruktion aus Kalksteinen auf der Straßenseite der Großen Straße 24 und eine zugemauerte Nische in der Nordwand. Foto von Aivar Kriiska.

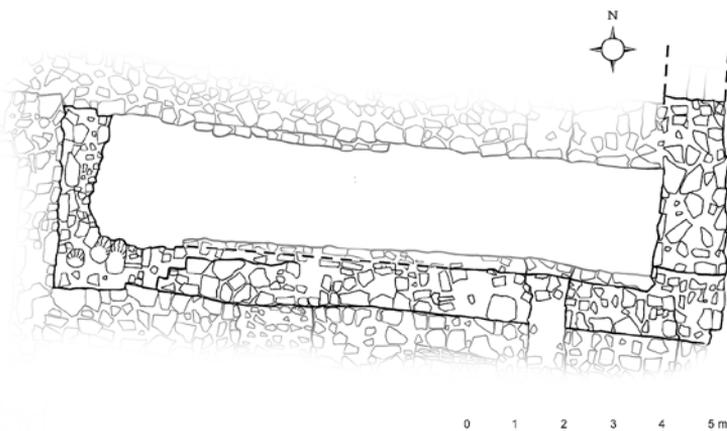
Abb. 8. Überbleibsel des mittelalterlichen Gebäudes Große Straße 26 in der Südostecke des Börsegebäudes. Zeichnung von Kristel Külljastinen.

Suur tn 26 krundil kaevati börsihoone kagunurgast välja ühe börsist vanema u 15 × 13 m suuruse hoone jäänused (ill. 1: 4, 8, 9), mille seinad olid säilinud ligi kahe meetri kõrguselt. Idaseinas oli kinnimüüritud ukseava (ill. 10). Hoone jätkus põhja suunas raekoja platsi alla ja kaevandi seinast oli näha, et see oli laotud täis paekive. Ehitusjäänuste asend ja keldrikorruse paekivitäidis võimaldab hoonet siduda kirjalike allikatega – vastavalt 1662. aastal sõlmitud lepingule Narva rae ja rentmeister J. Peterson Appelbergi vahel, kohustus viimane lammutama kivikeldriga puithoone ning kindlustama turuplatsi alla jääva keldriosa.

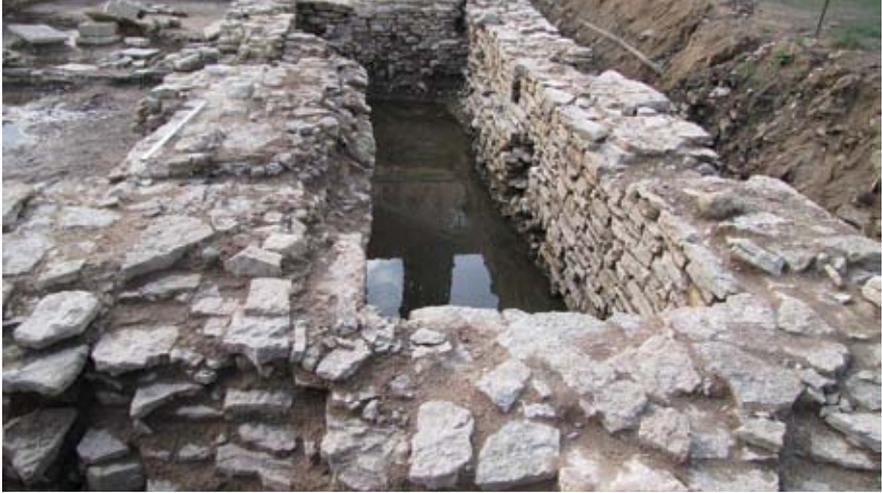
Abb. 9. Überbleibsel des mittelalterlichen Gebäudes Große Straße 26 in der Südostecke des Börsengebäudes. Foto von Aivar Kriiska.

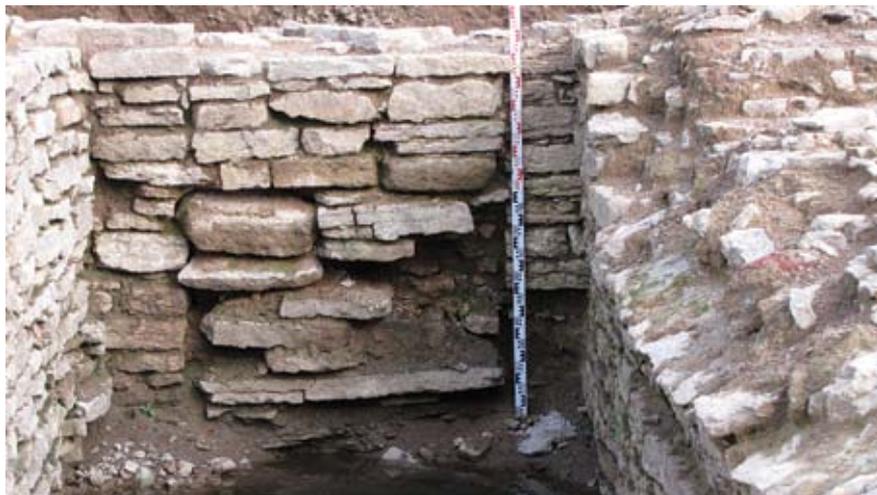
Abb. 10. Die zugemauerte Türöffnung in der Ostwand des Überbleibsel des Gebäudes Große Straße 26. Foto von Aivar Kriiska.
