TALLINNA KESKAEGNE ELAMU

Prof. V. Vaga

NSV Liidu ajaloo kateeder

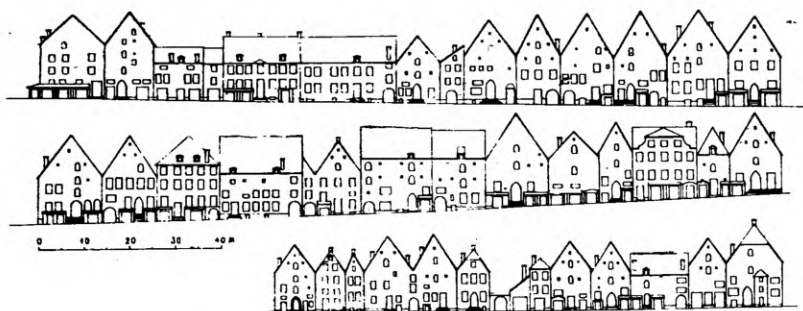
Joonis 1. Tallinna tänavad XIX sajandi algul: Viru tn. põhjapoolne külg (ülal); Viru tn. lõunapoolne külg (keskel); Harju tn. idakülg. NSVL Riiklikus Sõjaajaloo Keskarhiivis Moskvas asuva joonise järgi.
