Savihoone renoveerimise lugu: tagasivaateid esimesele projektile

Malvo Tominga

Renovating a traditional Estonian earth building: reflections on my first project

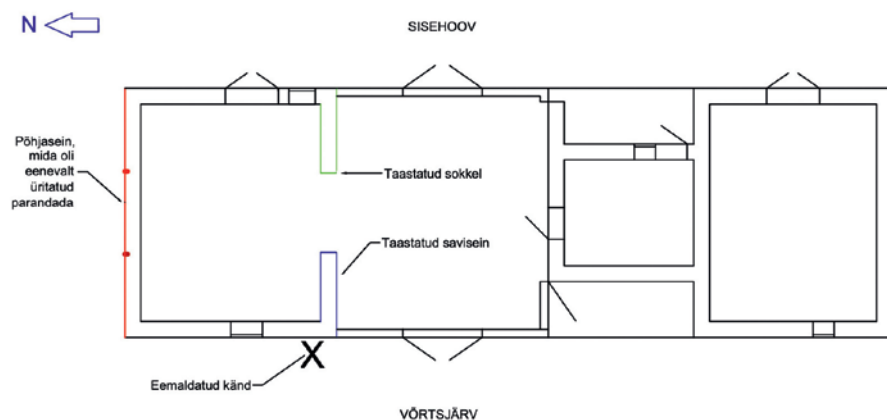
Joonis 1. Renoveeritava savihoone põhiplaan. Joonisel märgitud vaid artiklis kajastatud tööd. *Malvo Tominga joonis.*

Kõige suuremad kahjustused olid põhjapoolsel savist laudal. Seal oli katus enne renoveerimist kohati sisse varisenud ja vihmavesi pääses saviseinte peale. Ka loomad olid sisemisi seinu kahjustanud. Küünipoolne savisein oli 2/3 osas hävinud ja alles olev seinosa oli saanud silikaadist täiteid ilmselt juba nõukogude ajal (foto 1). Soklist oli suur osa kive välja varisenud ja kogu sein seisis justkui mõne kivi peal. Külje pealt põrutades sein kõikus. Õnneks ulatus sein ülemine osa kahe tala vahele ja ümberkukkumine oli välistatud. Läänepoolses seinas oli kunagise saviseina varisenud kuhja peale kasvanud puu, millest rääkis ilmekalt jäme käänd kuhja otsas (foto 2). Seinosa oli üles laotud silikaadiga, kuid varisenud savihunnik oli jäetud vastu sein. Põhjapoolsel fassaadil oli proovitud iseseisvalt renoveerimist, mis oli ebaõnnestunud (foto 3). Savi oli tugevalt mõranenud ja sein küljest lahti.

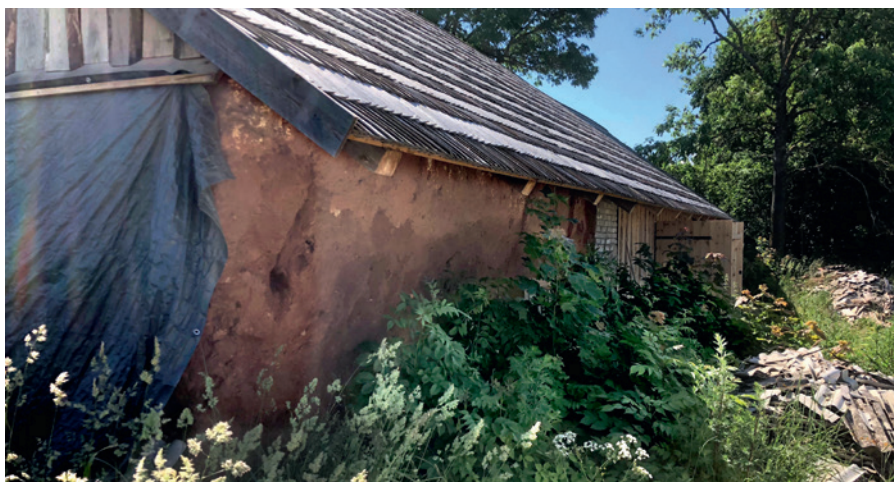
Foto 4. Näide ebaõnnestunud fotost, mille pealt on raske eelarvestamisel andmeid koguda. Malvo Tominga foto.
