## Maakivilaudast elumajaks: Lepiku talu näitel

Tiina Angerjäär

## From Stone Barn to Dwelling House: The Example of Lepiku Farm

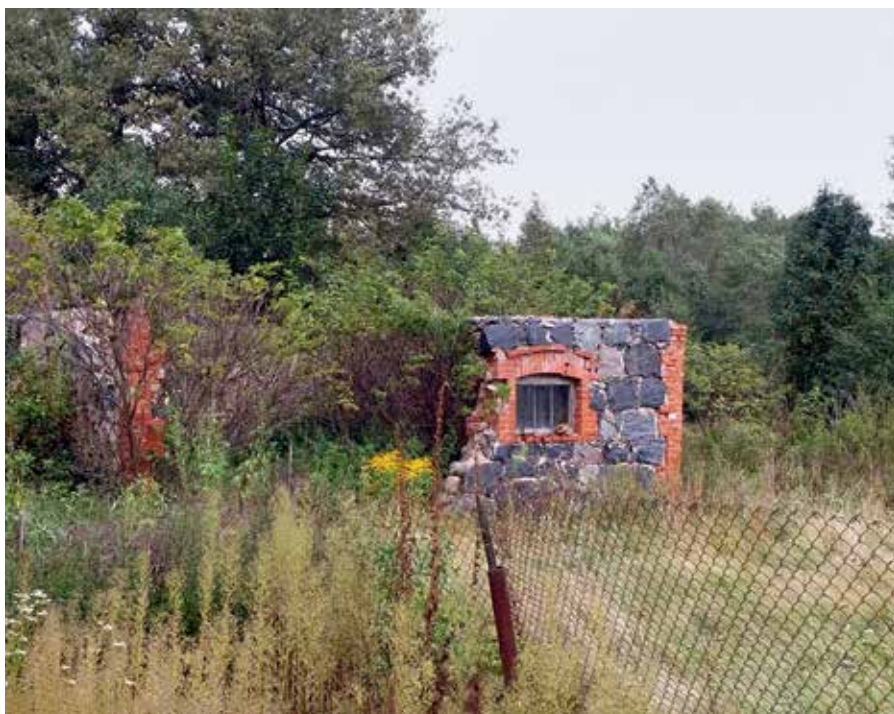
**Foto 2.** Laudahoone välisilme enne renoveerimist, 04.09.2014. Hoone välismõõtmed on  $7,2 \times 8,6$  m, kogupindala  $61,92 \text{ m}^2$ , suletud esimese korruse netopind  $54,3 \text{ m}^2$ . Foto kinnisvaraportalist.

Maaüksus kuulub meie perekonnale alates 2014. aasta sügisest. Omandamise ajaks oli kogu kinnistu võsastunud, maakivilauda sees kasvas paju- ja kreegivõsa, selle müüridel noored kased (foto 2). Naabrite sõnul kukkus hoone katus sisse 1980. aastate lõpus. 1990. aastatel sai maaüksus uue sakslasest omaniku, kes kavatses laudavaremed traktoriga lammutada. Mingil põhjusel lammutustööd seiskusid ja neid ei jätkatud. Umbes 15–20 aastaks jäid müürid ilmastikule avatuks.

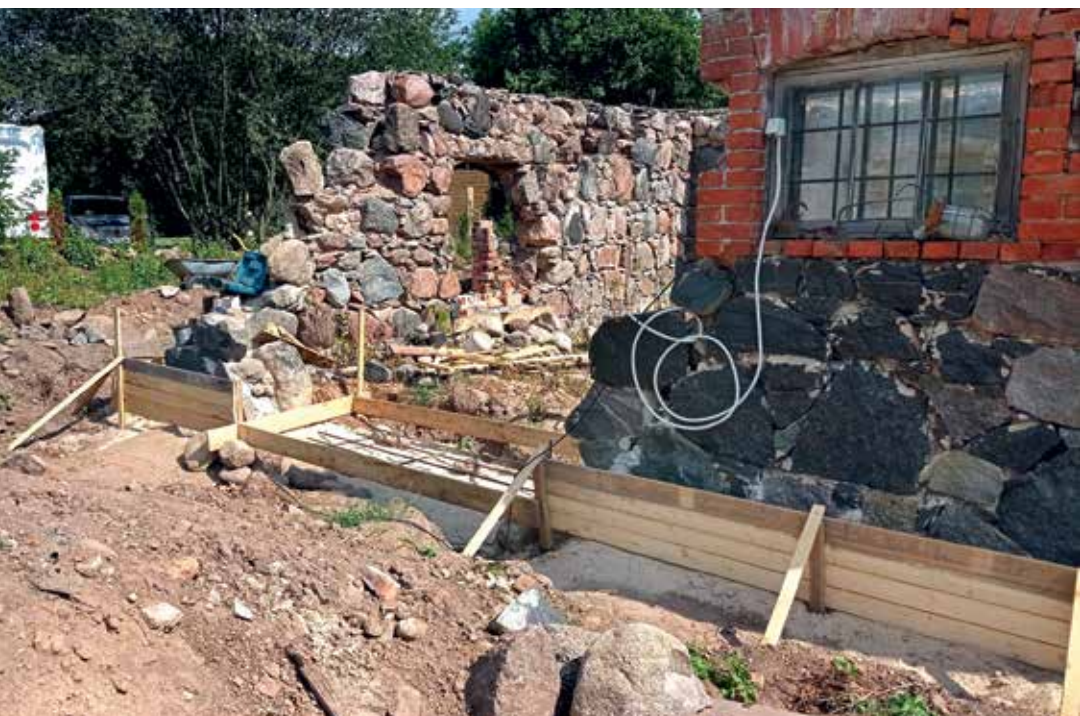
**Foto 4.** Armeeritud raketis (saalung ehk ajutine konstruktsioon) ootamas betoniautot.  
Foto Tiina Angerjäär.

Enne vundamendi raamistiku paigaldamist täitsime aluspinna liivaga ja tihendasime selle, et tagada vundamendialuse stabiilsus. Vundamendivöö valamiseks ja selle vormi hoidmiseks kuni betooni kivistumiseni ehitasime tugeva, korralikult armeeritud raketise (foto 4). Armeerimiseks kasutasime 10×3000 mm terasvardaid. Vundamendi panduse valasime monoliitselt ja ühendasime vundamendiseinaga, puurides terasvardad ka kivisse, et tagada tugev ühendus seina ja panduse vahel. Panduse kaldenurga valisime nii, et see võimaldaks vee loomulikku äravoolu (foto 5). Betooni valu eelistasime tellida,

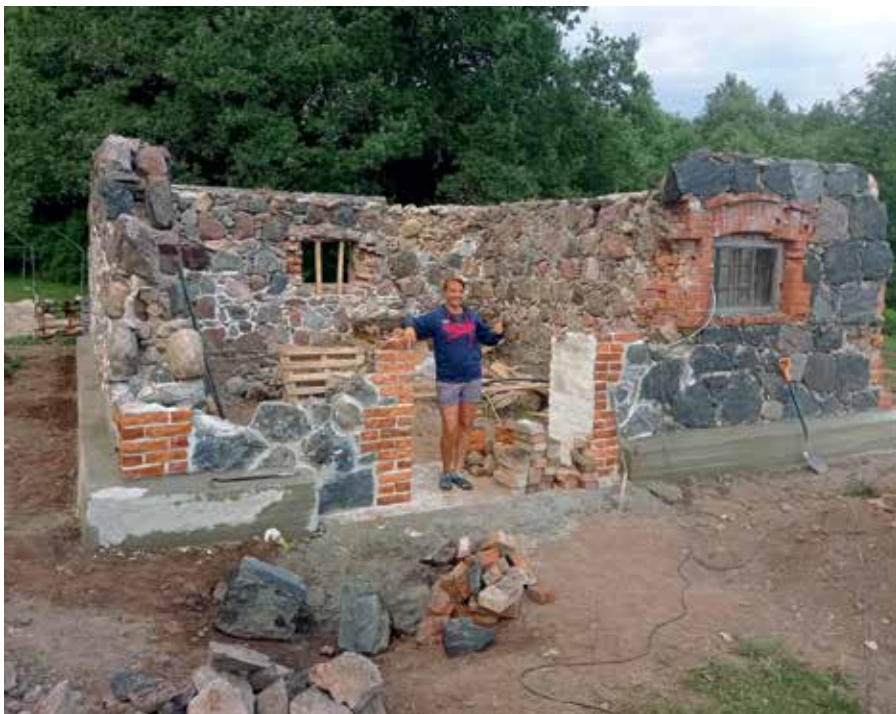
Foto 7. Hoonele hakkab tekkima uus nurk ja sissekäik, 20.07.2021.

Alates 2021. aasta juulist ühines meiega maakivimeister Gunnar Jürgenson, kelle ülesandeks oli akna- ja uksekaarte ehitamine, lagunenenud müüriurkade parandamine ja ühe puuduva nurga täielik ülesladumine.

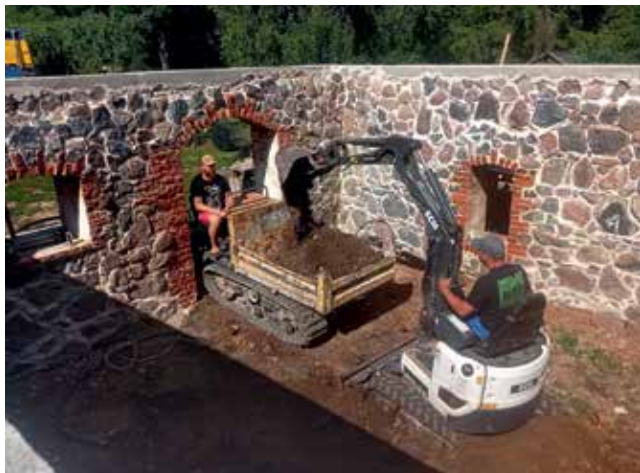
**Foto 11.** Mulla väljavedu 1,5-tonnise kopa ja minikalluriga. *Foto Tiina Angerjäär.*

oli ka eemaldatava kihi paksus märkimisväärne – ligikaudu 0,8 meetrit. Kaevamiseks kasutasime väikest 1,5-tonnist koppa, millelt eemaldasime kabiini, et see mahuks uksekaare alt sisse. Mulda vedasime välja minikalluri ehk dumperiga, mis mahtus 160 cm laiusest ukseavast läbi sõitma (foto 11).

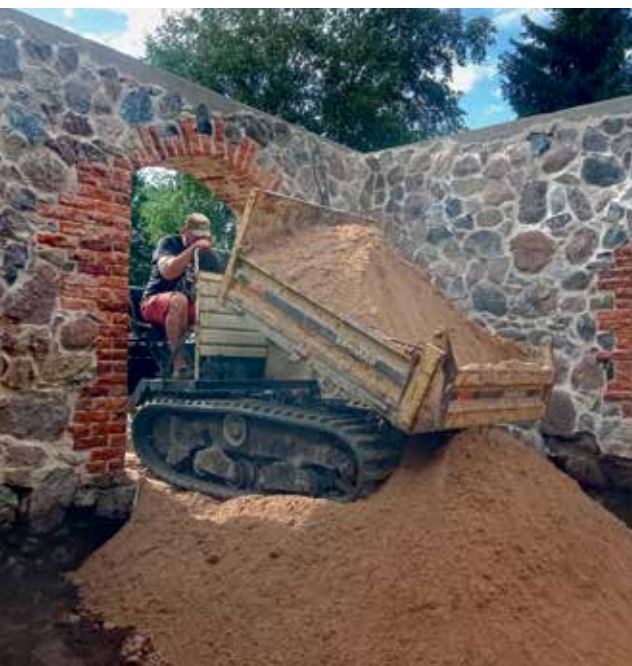
**Foto 12.** Tagasitäide liivaga, 07.07.2022.  
*Foto Tiina Angerjärvi.*

Tagasitäideks kasutasime liiva (foto 12), millele paigaldasime soojustuseks 20 cm ehk kahekordse vahtpolüstüreeni EPS 100, mille peale tuli 10 cm betoonivalu. Nullkõrguseks sai võetud ukse lävepakk. Liiva sisse läks vee- ja kanalisatsioonitorustik ning elektrijuhtmetik.
