DIE ST. MICHAELISKIRCHE IN WIEK  
– EINE WEHRKIRCHE?

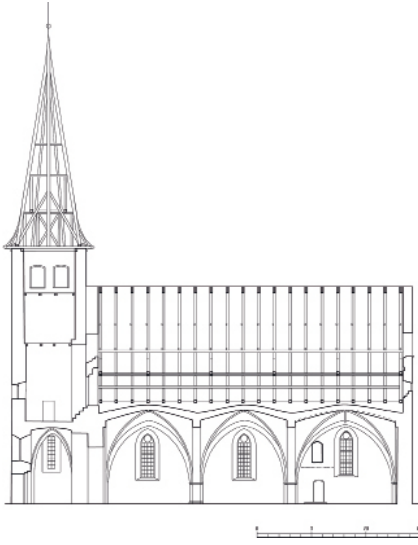
Abb. 5. Längsschnitt in Richtung Norden. Vermessen von Jaan und Enn Armolik 1943. Estnisches Historisches Archiv f. 2100, n. 18, s. 27

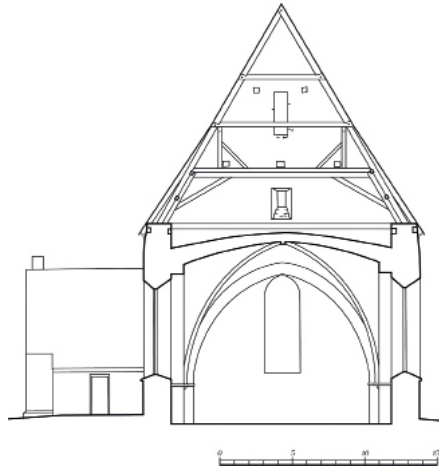
Abb. 6. Querschnitt in Richtung Osten. Vermessen von Jaan und Enn Armolik 1943. Estnisches Historisches Archiv f. 2100, n. 18, s. 27

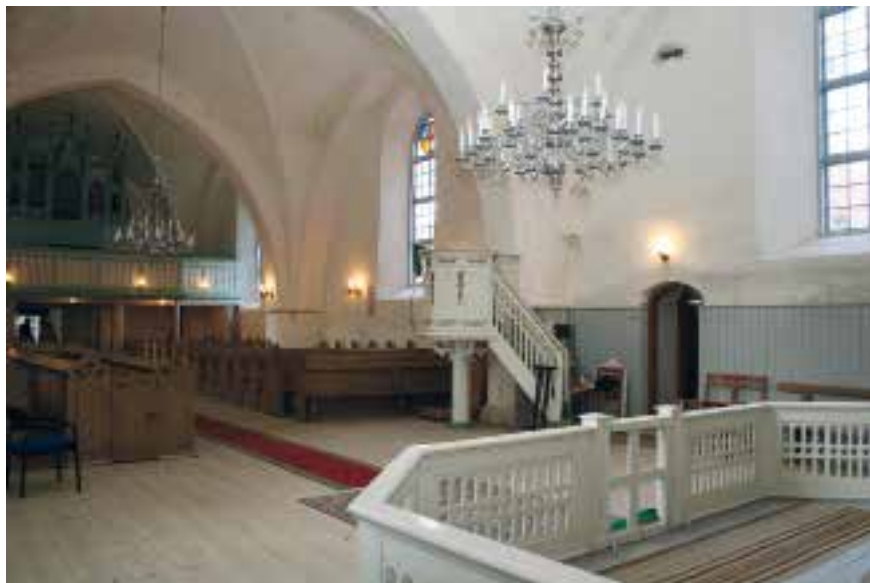
Abb. 8. Ausblick auf die nördliche Wand des Chorraumes. Rechts vom Leuchter befindet sich die zugemauerte Türöffnung des Treppenganges. Foto: Kaur Altkoa 2013

Eines der interessantesten Bauelemente der Kirche ist der gewölbte Gang in der nördlichen Wand in der Höhe von ungefähr vier Meter vom Fußboden aus. Dessen Vorhandensein war bereits vor dem Zweiten Weltkrieg bekannt. Der Gang wurde im Jahre 1986 teilweise offengelegt und das sich nun eröffnende Bild, hat Villem Raam analysiert. Laut ihm gab es dort einen horizontalen Gang,<sup>18</sup> der an beiden Enden an der Seite zum Raum hin über eine Türöffnung verfügte: von der östlichen (vom Chorraum aus) gelang man in den Bogengang, von der

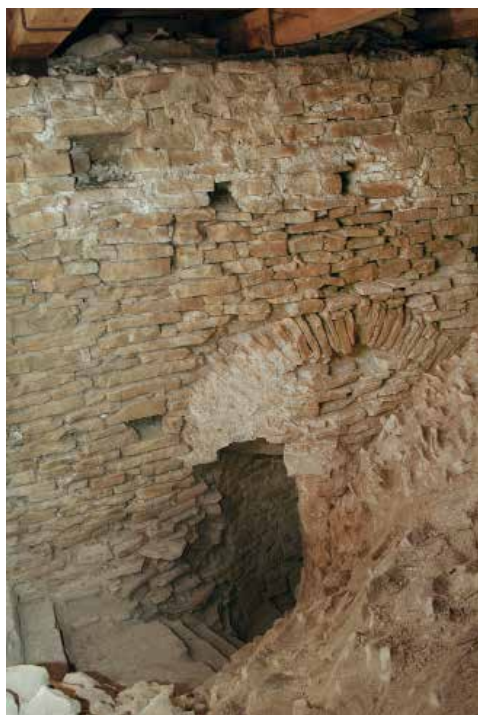
Abb. 12. Rechts der Treppengang, links die Treppenstufen, die im Laufe der Errichtung der Gewölbe hinzugefügt worden sind. Foto Kaur Altoa 2013

westlichen aber bereits weiter auf die Gewölbe.<sup>19</sup> Heute, da es sich herausgestellt hat, dass der zu betrachtende Gang schon vor dem Wölbens existiert hatte, stellt eine solche Interpretation einen nicht mehr zufrieden. Nämlich wäre man in solch einem Fall vom Gang aus wieder in den Innenraum der Kirche (!) gekommen – die Decke des Langhauses befand sich nämlich deutlich höher. In Wirklichkeit stellt sich bei der Beobachtung des Mauerwerks des Ganges heraus, dass sein westlicher Teil umgebaut worden ist. Aufgrund der gesamten Situation kann man nur zu einem Schluss gelangen: die Kirche musste ursprünglich über eine Ostwand des Langhauses verfügt haben und dort lief auch die auf den Dachboden führende Mauertreppe weiter. Offensichtlich wurde die Wand des Triumphbogens während des Wölbens der Kirche abgerissen. Dann wurde auch der westliche Teil des zu betrachtenden Ganges umgebaut und, um auf den Dachboden zu gelangen, wurden Treppenstufen an der nördlichen Wand entlang hinzugefügt.
