Aivar Kriiska, Raido Roog, Kaur Altoa

MITTELALTERLICHE ÜBERRESTE
IN DER LUTSU-STRASSE 2, TARTU.
VORLÄUFIGE FORSCHUNGSERGEBNISSE.

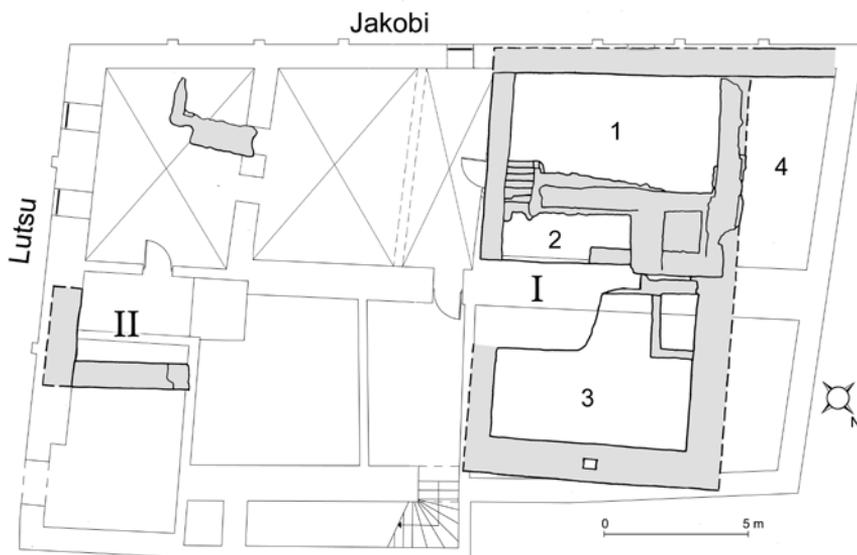
Abb. 2. Die mittelalterlichen Mauerreste in der Kontur des heutigen Baues. Zeichnung von Kristel Külljastinen.

Raum Nr. 1 hat die Maße von etwa 7x3–4 m (Abb. 2). Erhalten sind die aus Feld- und Ziegelsteinen gebauten Wände des Untergeschosses bei zu einer Höhe von mehr als 2 Metern bis zur Trägerkonstruktion des Obergeschosses (Abb. 3).

Der Raum Nr. 2 unterscheidet sich in einigen Aspekten. Die neuerlichen Umbauten lassen es nicht mehr zu, sicher festzustellen, ob es sich hier um einen durch die Zwischenwand von Raum Nr. 3 völlig abgetrennten Raum handelte oder dies nur teilweise der Fall war. Wenn es sich bei dem freigelegten Wandteil in Raum Nr. 3 um eine einstige Zwischenwand handelt, so war der Raum Nr. 2 7x2 m groß und schloss einen 5,5 m² großen Hypokaustenofen ein (Abb. 2).

Den Raum Nr. 2 begrenzt im Westen der Hypokaustenofen (Abb. 2). Die Innenmaße des Ofens betragen in südöstlicher Richtung 130 cm, in südöstlicher Richtung 145 cm und an der Südostwand 135 cm. Im Innern des Ofens lagen auf einer Höhe von 41,3–41,5 m über dem Meeresspiegel Wärmesteine (Durchmesser 10–40 cm). Die Wärmesteine waren von der starken Hitze porös und angebrochen. Sie waren auf Tragebögen und an die Innenwand des Ofens gelegt und so angeordnet, dass im oberen Bereich kleine Steine und weiter unten große Steine lagen. Die aus Ziegelsteinen (31 x 14,5 x 9–9,5 cm) und kleinen Feldsteinen (Durchmesser 20–40 cm) bestehenden Innenwände des Ofens wurden gegen die die Räume Nr. 1 und Nr. 2 verbindende Wand so gebaut, dass erst die in nordöstliche Richtung verlaufenden Wände gebaut wurden und dann die in südöstlicher Richtung laufende Wand mit der Ofenöffnung errichtet wurde. Als Verbundmaterial wurde rötlicher Lehm verwendet. Die Öffnung der Heizkammer befindet sich in der Nordwestwand und hat eine Höhe von 52 cm sowie eine Breite von 68 cm (Abb. 8). An der Nordwest-, der

Der Raum Nr. 3 befindet sich im zum Hof gelegenen Teil des beschriebenen Gebäudes und ist 5/5,5 x 7 Meter groß (Abb. 2).

In der westlichen Ecke des Raumes grub (Höhe 39,50–39,74 m ü. d. M.) man vor der Öffnung des Hypokaustenofens einen Teil einer Ziegelkonstruktion (31 x 14,5 cm) aus (Abb. 2). Dessen nordöstlich ausgerichtete Seite war etwa 180 cm, die nordwestlich ausgerichtete 120 lang. Zweck und Erbauungszeit konnten jedoch nicht bestimmt werden, auch wenn es sich hierbei um eine dem Hypokaustenofen vorgelagerte Plattform oder das Fundament des Heizraumes handeln könnte.

Der Bau befand sich an der Ecke von Lutsu- und Jakobi-Straße südöstlich des I Mittelalterlichen Wohnhauses (Abb. 2). Der begrenzte Umfang der archäologischen Forschungsarbeiten ließ es jedoch nicht zu, herauszufinden, ob sich beide Gebäude im Mittelaltar nebeneinander befunden haben oder es einen Abstand gab. Die Ausgangsgröße des Gebäudes und die Verteilung der Räume konnten nicht geklärt werden, da vom Gebäude nur ein Raum freigelegt werden konnte – und selbst dieser nur teilweise. Irgendein Gebäude war jedoch bereits vor der Errichtung eines Steinhauses an diesem Ort. Unter den Steinmauern und ihrer offenbar aus Ziegelstein- und Dachziegelschutt beinhaltenden Grundebene befindet sich eine Kohle und angebranntes

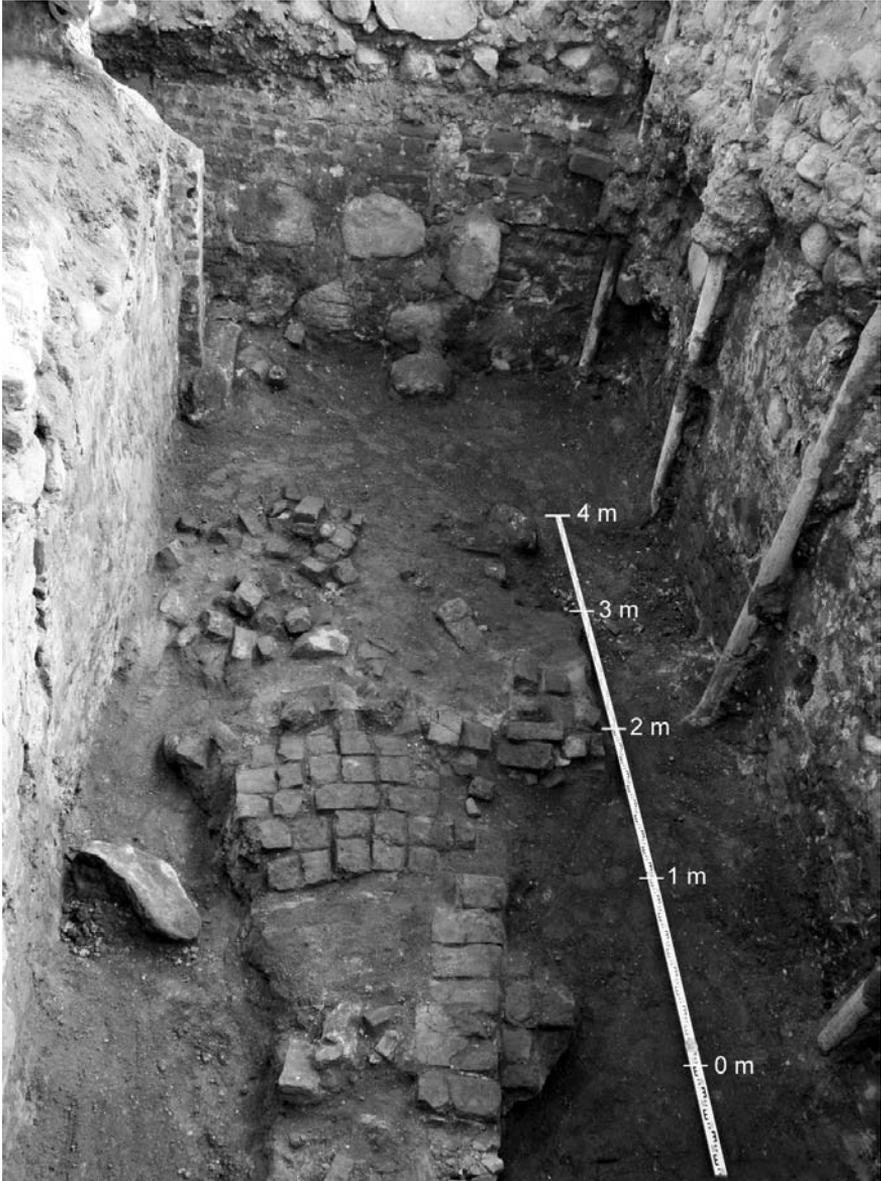
Abb. 3. Ansicht des Raumes Nr. 1 des I mittelalterlichen Gebäudes aus Nordost. Foto von Kristel Külljastinen.

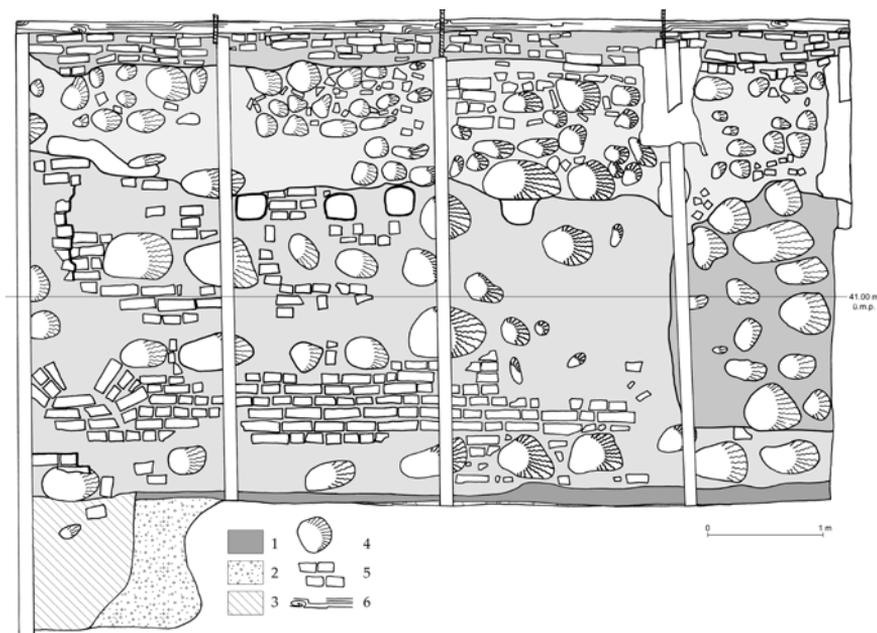
Abb. 4. Südostwand des I mittelalterlichen Gebäudes. Vermerke: 1 – schwarze Erdschicht, 2 – grauer natürlicher Kies, 3 – Eingrabung, 4 – Feldstein, 5 – Ziegelstein, 6 – Holz. Zeichnung von Kristel Külljastinen.

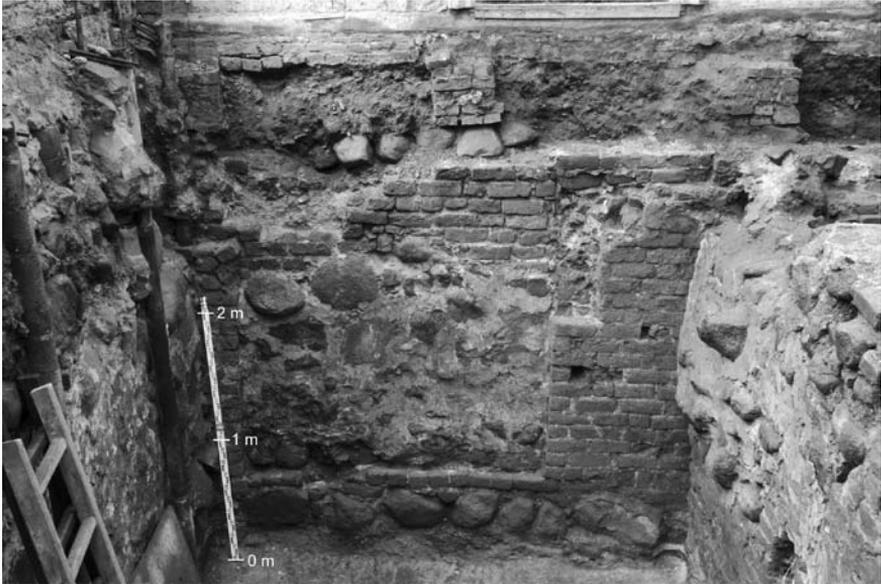
Abb. 5. Ansicht des Raumes Nr. 1 des II mittelalterlichen Gebäudes aus Südosten auf die Nordwestwand. Foto von Kristel Külljastinen.

Im südwestlichen Teil befindet eine gewölbte Türöffnung von 230 cm Breite und 190 cm Höhe, die mit Feldsteinen eines Durchmessers von bis zu 60 cm zugemauert wurde (Abb. 5). Die Füllung selbst wiederum wurde verputzt.

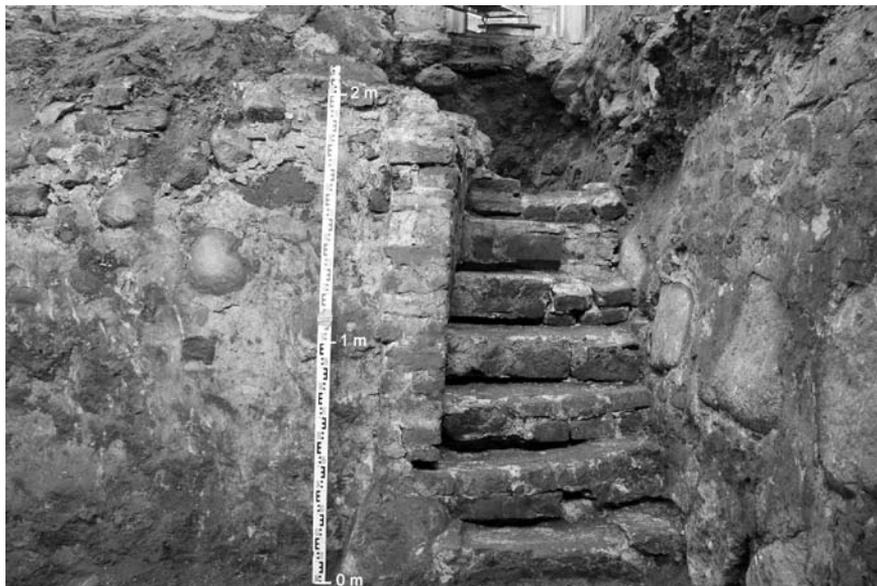
Abb. 6. Teil der im Raum Nr. 1 des I mittelalterlichen Gebäudes befindlichen Nordostwand und Treppe. Foto von Kristel Külljastinen.

In der Nordostwand des Raumes Nr. 1 befinden sich sieben erhaltenen Stufen einer Treppe in einer Ausdehnung von 95 cm, einer Höhe von 18–24 cm und einer Tiefe von 25 cm. Diese wurden aus Ziegelsteinen (Länge 29 cm, Breite 14,5–15 cm, Stärke 8,5–9 cm) gefertigt (Abb. 6). Sie wurde gegen die Südostwand des Raumes Nr. 1 (Bautiefe 39,80 m ü. d. M.) gebaut verhält sich zu letzterer sekun-

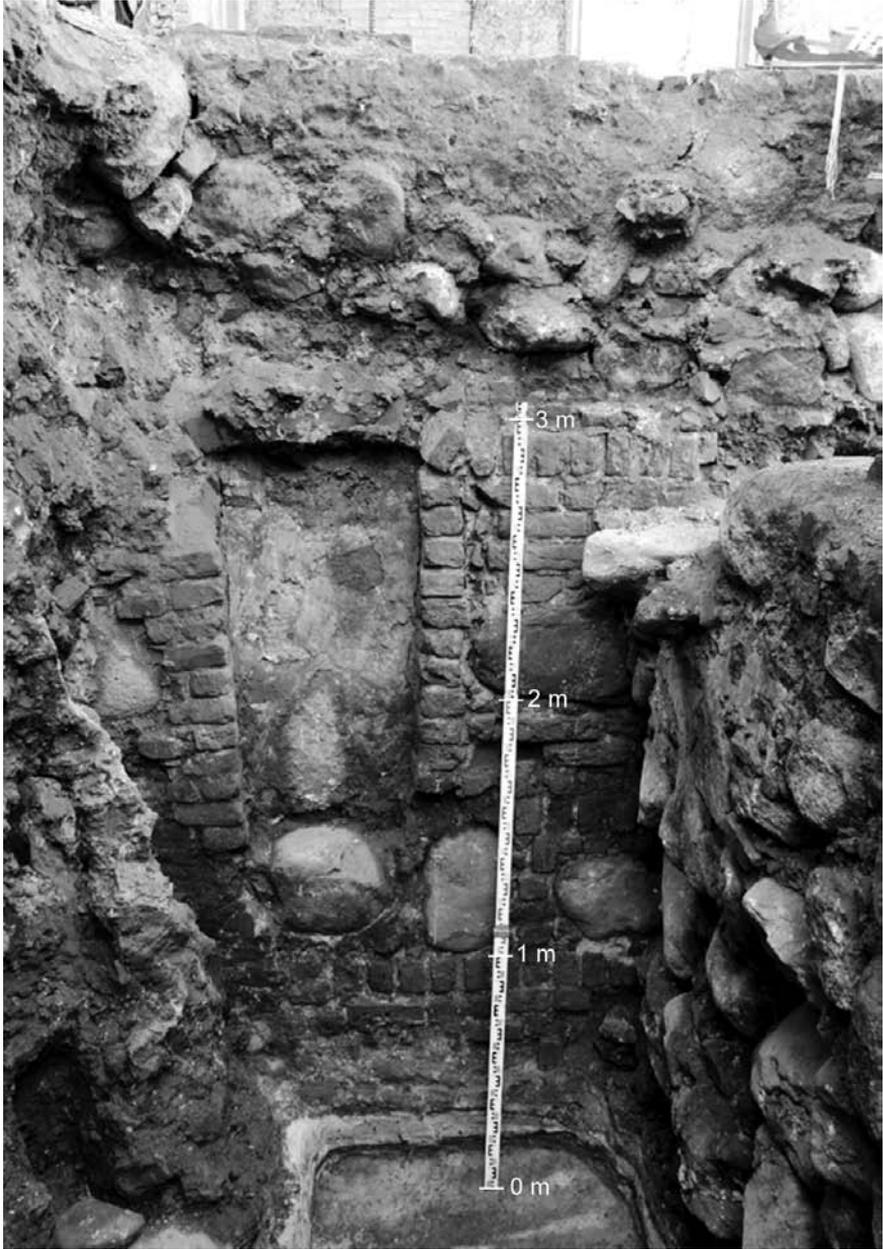
Abb. 7. Südostwand des Raumes Nr. 2 des I mittelalterlichen Gebäudes. Foto von Kristel Külljastinen.

Die unebene Südwestwand wurde aus mit Mörtel verbundenen Scherben von Dachziegeln und Feldsteinen (Durchmesser 25–60 cm, zumeist 40 cm) erbaut (Bautiefe 39,30 m ü. d. M.). Die Südwestwand war im Verhältnis zur Südostwand sekundär (Abb. 7). Am oberen Teil der Wand (ca. 41,91 m ü. d. M.) erstreckt sich eine aus Ziegelsteinen (14,5–16x9–10,5 cm) gefertigte 20 cm tiefe Stufe, an welche sich die da-

Die Südostwand des Raumes Nr. 2, von der man nur einen Teil freilegen konnte, wurde auf eine auf natürlicher Kalkschicht lastenden dunkler Erde erbaut (Bautiefe 39,1 m ü. d. M.). Der untere Teil der Wand beinhaltet Ziegelsteine, auf denen eine Schicht von Feldsteinen (Durchmesser 15–70 cm, meist ca. 45 cm) lag, und der obere Teil bestand sowohl aus Ziegelsteinen (32 x 14,5–17 x 9,5 cm) als auch aus Feldsteinen. Im Gegensatz zum Raum Nr. 1 ist die Wand im Raum Nr. 2 nicht verputzt, auch wenn es sich dabei um dieselbe Wand handelt. Im freigelegten mittleren Teil der Wand befindet sich eine ca. 145 cm hohe und 65 cm breite gewölbte Türöffnung (Abb. 7), die mit Feldsteinen eines Durchmessers von 20–30 cm zugemauert und stark verputzt wurde.

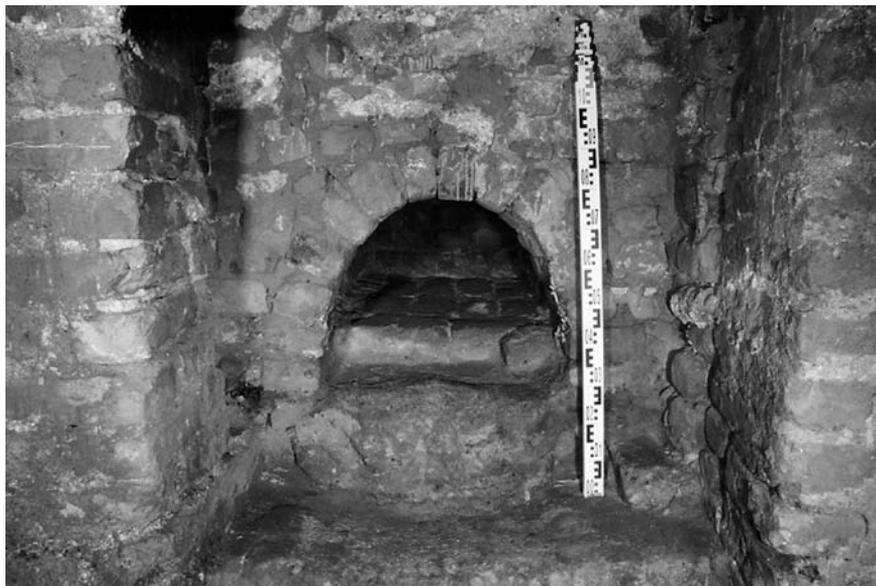
Abb. 8. Ansicht auf die Öffnung des Hypokaustenofens in Richtung aus Nordost. Foto von Kristel Külljastinen.

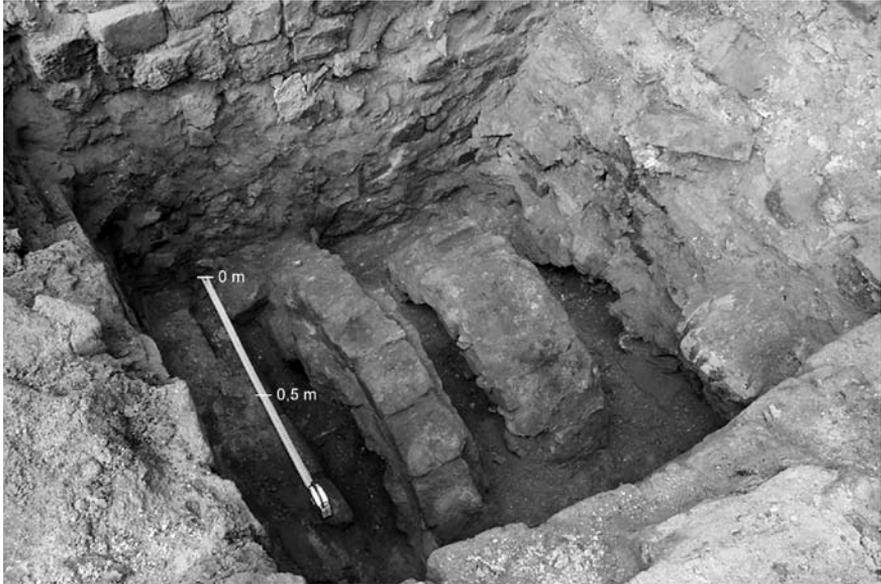
Abb. 9. Ansicht auf das Innengewölbe des Hypokaustenofens aus Süden. Foto von Kristel Külljastinen.

Südwest- und der Südostwand wurde eine Stufe aus Ziegelsteinen gebaut. Deren Höhe beträgt im südwestlichen Teil 48–55 cm vom Grund des Ofens ausgehend und im nordöstlichen Teil 28–34 cm. Auf die Stufe stützten sich sowohl die zwei Bögen, welche die Heizsteine hielten (Abb. 9) sowie auch die Heizsteine selbst (Abb. 10). Der südwestliche Tragenbogen ist größer als der nordöstliche und stützt sich auf den höheren Teil der an der Innenwand liegenden Stufe. Diese besteht aus zwei Ziegelsteinschichten (27,5–29 x 15–16,5 x 8–11 cm). Der nordöstliche Bogen stützt sich auf den niedrigeren Teil der Stufe und ist kleiner, erbaut auf einer einreihigen Ziegelsteinschicht (29,5–32,5 x 14–15 x 9–9,5 cm). In beiden Fällen wurde Lehm als Verbindungsmittel genutzt. Sowohl Tiefe als auch Länge der unter den Bögen liegenden Heizkammer betragen 100 cm und die Höhe vom Grund des Ofens bis zu den Bögen durchschnittlich 60 cm. Der Boden des Ofens bestand aus Ziegelsteinen (32 x 10 cm).

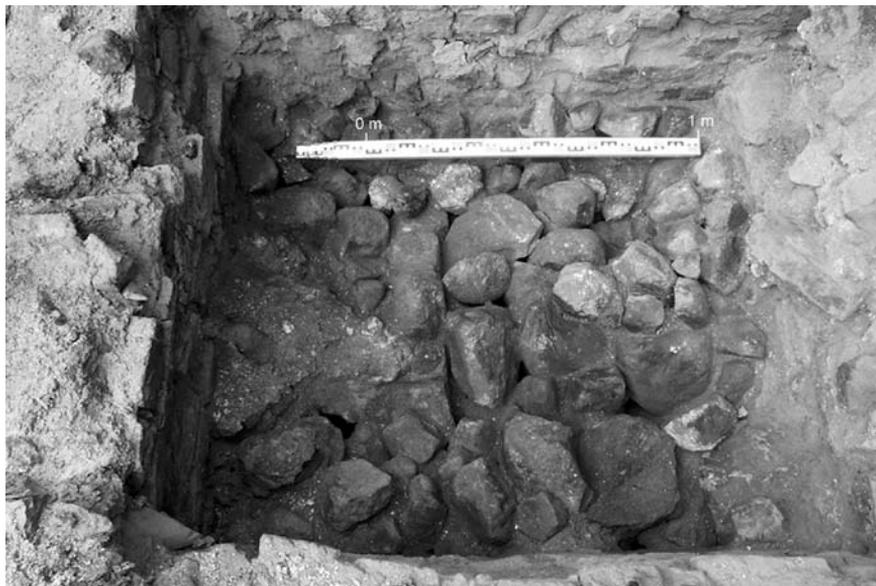
Abb. 10. Ansicht auf die Heizsteine des Hypokaustenofens aus Südost. Foto von Kristel Külljastinen.

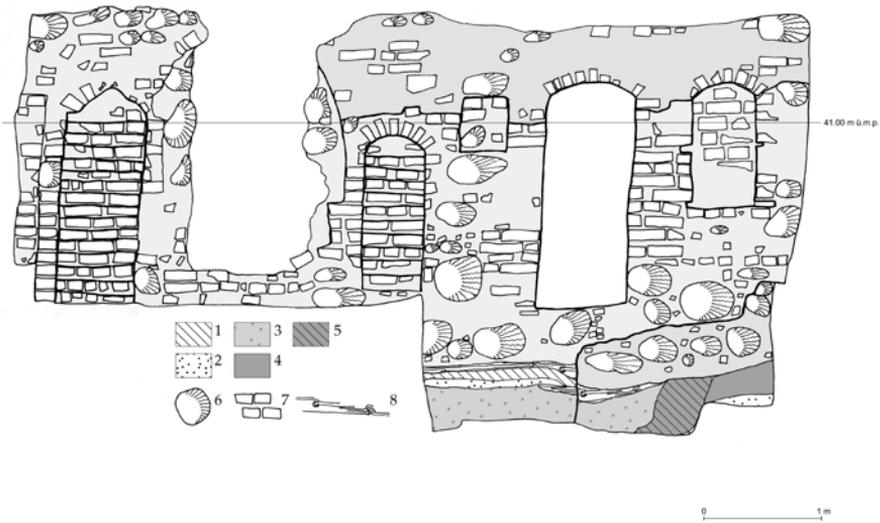
Abb. 11. Nordostwand des Raumes Nr. 3 des I mittelalterlichen Gebäudes. Vermerke: 1 – dunkelgraue Trümmerschicht, 2 – natürlicher Flusskalk, 3 – braune Schicht aus verbranntem Holz, 4 – schwarze Erdschicht, 5 – gemischte schwarze Erdschicht, 6 – Feldstein, 7 – Ziegelstein, 8 – Holz. Zeichnung von Kristel Külljastinen.

An der Nordostwand des Raumes Nr. 3 sind mehrere Bauetappen zu unterscheiden. Der ältere Teil ist 90–120 cm stark und steht auf einem sich aus Feldsteinen (Durchmesser 10–35 cm), Ziegelsteinstücken und Mörtel zusammensetzenden Fundament (die Bautiefe betrug 38,95 bis 39,0 m ü. d. M.). Das Fundament ist am Südostende der Nordostwand etwa 1,7 m lang und tritt aus der Wand maximal 60 cm hervor. Von hier aus an der Nordwestseite war die Nordostwand auf eine Trümmerschicht mit Ziegelsteinbrocken gebaut worden (Bautiefe ca. 39,2 m ü. d. M.). Die beschriebene Wand ist im Verhältnis zu der Südwest- und der Nordwestwand primär. Sie besteht aus Ziegelsteinen (30,5–32 x 14,5–17 x 8,5–9,5 cm) und Feldsteinen (Durchmesser 15–45 cm). In der Wand befinden sich zwei Türöffnung, eine Nische und zwei Schächte (Abb. 11). Die nordwestliche Türöffnung ist nahezu vollständig zerstört. Auf diese weisen jedoch eine sorgsam gebaute

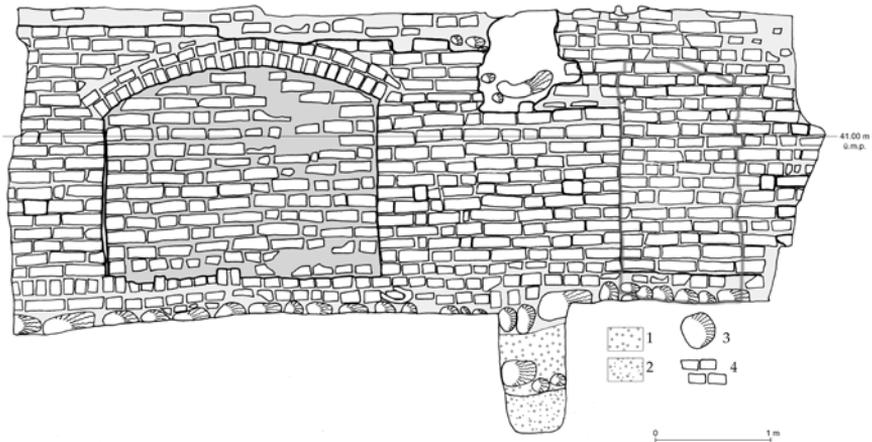
Abb. 12. Südostwand des Raumes Nr. 4 des I mittelalterlichen Gebäudes. Vermerke: 1 – gelblicher Kies, 2 – grauer natürlicher Kies, 3 – Feldstein, 4 – Ziegelstein. Zeichnung von Kristel Külljastinen.

Die Südostwand wurde mehrfach umgebaut (Abb. 12). Die gezielte (30–31 x 14,5 x 10–11,5 cm) Wand (Bautiefe 39,3 m ü. d. M.) liegt auf einem Fundament aus Feldsteinen (Durchmesser 20–35 cm), wobei letzteres direkt auf die natürliche Kiesschicht gebaut wurde. Der Südwestteil der Wand ist um eine Ziegelsteinschicht schmäler als der Nordostteil, wobei die Teil zur gleichen Zeit erbaut wurden. Im Nordostteil befand sich eine gezielte (30,5–31 x 10,5 x 11 cm) und zugemauerte Türöffnung, deren größte Höhe bei einer Breite von 238 cm in der Mitte der Wölbung und 183 cm und an den Seiten 153 cm betrug.

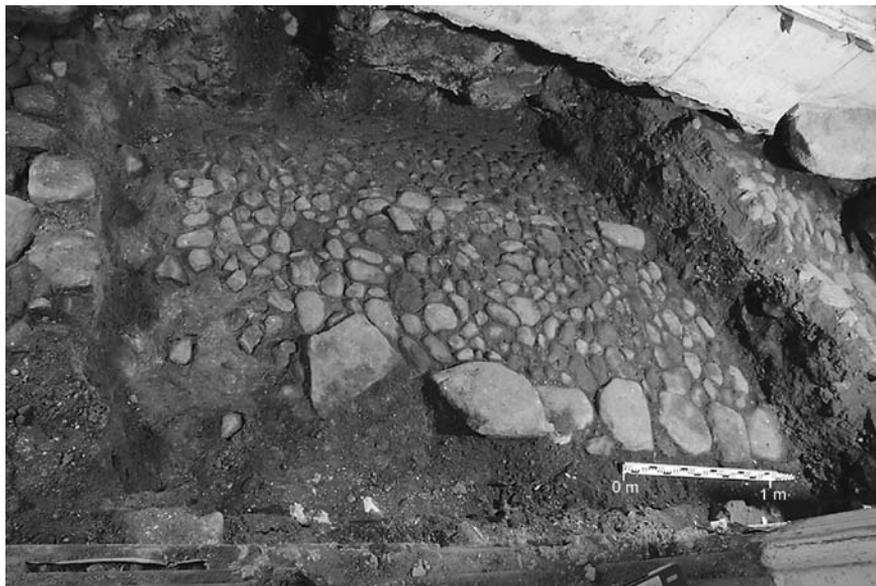
Abb. 13. Blick auf die untere Pflasterung am Ort des Raumes Nr. 4 des I mittelalterlichen Gebäudes aus Südost. Foto von Kristel Külljastinen.

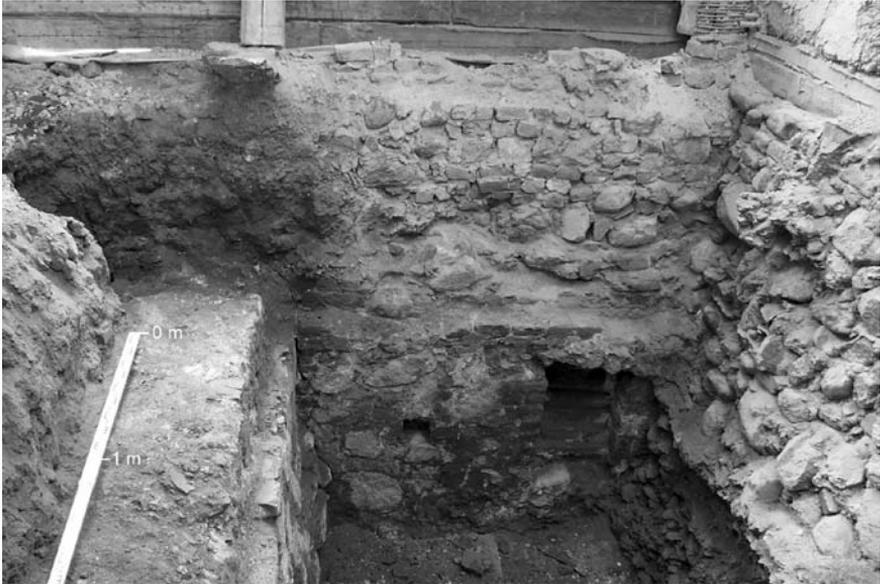
Abb. 14. Ansicht der Mauerreste vom II mittelalterlichen Gebäude aus Nordost. Foto von Kristel Külljastinen.

Die mehr als 2 m hohe Nordost- und Südostwand des Untergeschosses des ausgegrabenen Steinhauses (Abb. 14) wurden zeitgleich mit der bereits beschriebenen rötlichen Bodenebene gebaut (Bautiefe 39,6–39,7 m ü. d. M.). Die aus Ziegel- und Feldsteinen (Durchmesser ca. 20–65 cm) gebauten Wände wurden auf einem aus Feldsteinen mit einem Durchmesser von 20 bis 60 cm gebauten Fundament errichtet. Im oberen Bereich (Höhe etwa 41,6–41,7 m ü. d. M.) der beiden erhaltenen Wände befindet sich eine 14–18 cm tiefe Stufe, auf die sich die damalige Deckenkonstruktion stützte. Die Stärke der Südwestwand beträgt unterhalb der beschriebenen Stufe 105 cm und oberhalb 90 cm. Im Südwestteil der Südostwand befindet sich ein 100 cm hoher und 55 cm breiter Schacht mit Ziegelwänden (Maße der Ziegelsteine $29 \times 14 \times 9,5$ cm) (Abb. 14 und 15). Im Nordwestteil der gleichen Wand befindet sich noch ein 15×18 cm großes und etwas ebenso tiefes Loch, das scheinbar für Gerüste erbaut wurde. Beide Wände waren verputzt. Als vorläufiger Boden diente eine 5–10 cm dicke ebene Schicht mit hellem Kalkmörtel.

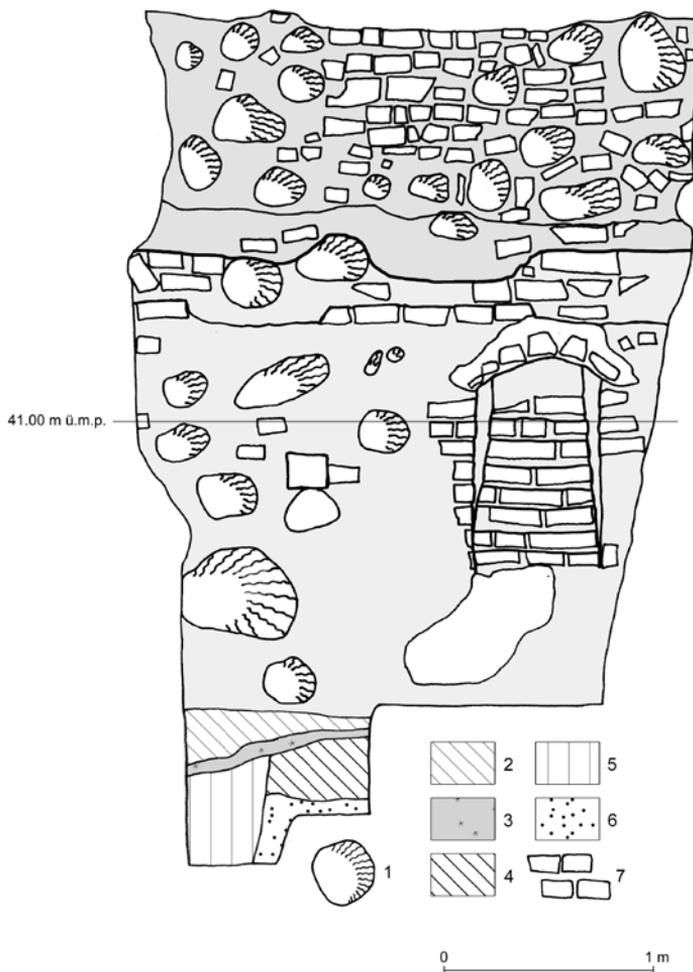
Abb. 15. Südostwand des II mittelalterlichen Gebäudes. Vermerke: 1 – Feldstein, 2 – bräunliche Trümmerschicht, 3 – Brandschicht, 4 – dunkle Erdschicht, 5 – Pfeilerloch, 6 – natürlicher Flusskalk, 7 – Ziegelstein. Zeichnung von Kristel Külljastinen.
