# Kogukondlikud ehitusprojektid. Lalsi Püha Nikolause õigeusu kiriku taastamine

Andres Uus, Piret Uus

### **EAÕK Lalsi Püha Nikolause kiriku kogukonnaprojekt**

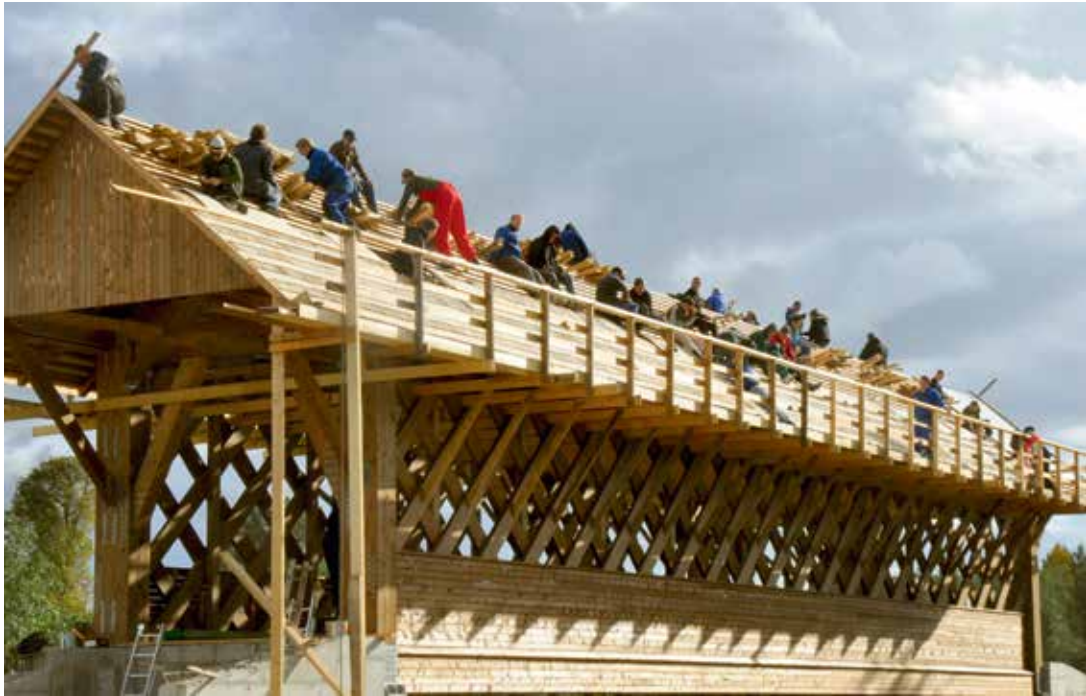
**Foto 1.** Järuska silla laastukatuse ehitustalgud Eesti Maaülikooli tudengitega 2012. aasta sügisel. Eesti esimene ja seni ainus katusega puitsild Ida-Virumaal, Rannapungerja jõel sai pealesõidud, teepiirded ja märgistuse 2013. aasta suveks. *Foto Andres Uus.*

Ehitusobjektide valimisel on oma roll kõhutundel, juhusel ja mõnel juhul ka Muinsuskaitseameti soovist. Esimene MTÜ Vanaajamaja kogukonnaprojekt sai alguse soovist ehitada katusega sild. Sobiv juhuse selle teostamiseks avanes Ida-Virumaal väikeses Lemmaku külas, kus kevadine suurvesi viis ära silla Rannapungerja jõel. Koostöös Tender Ehitus OÜ-ga kerkis 2012.–2013. aastal Eesti esimene ja seni ainuke katusega puitsild – Järuska sild (foto 1). Vabatahtlike panuseks kujunes muljetavaldav 3000 töötundi.

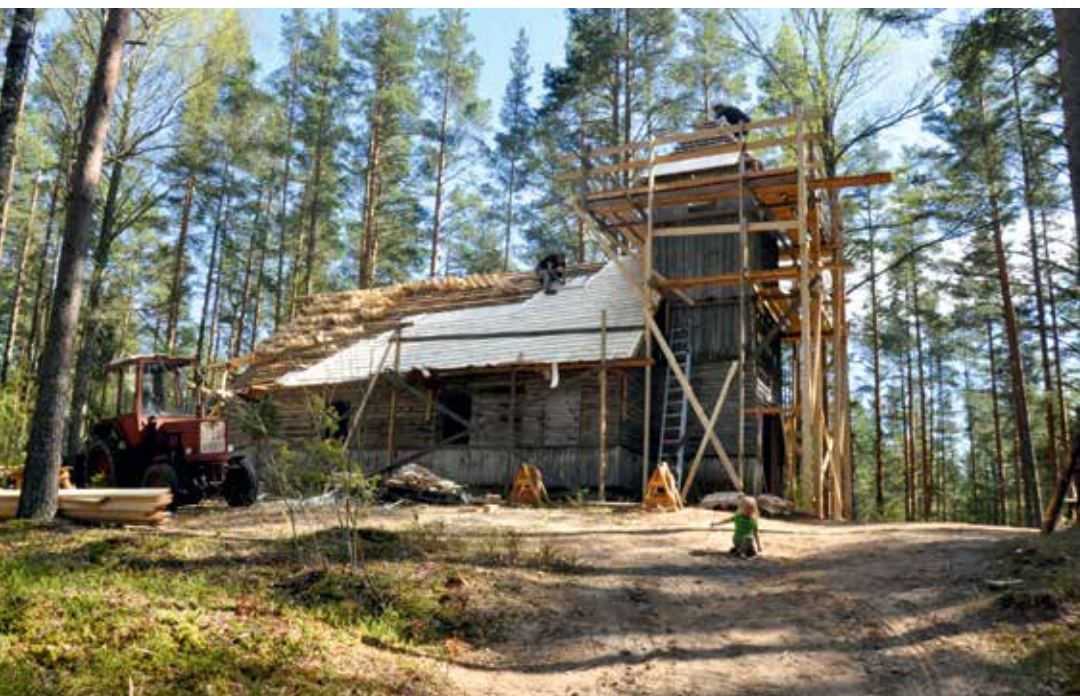
**Foto 2.** Puutli kirikule paigaldati uus laastukatus 2016. aasta mais kuuepäevastel talgutel, kus osales vabatahtlikke Sloveeniast, Lätist ja Prantsusmaalt. Foto Andres Uus.

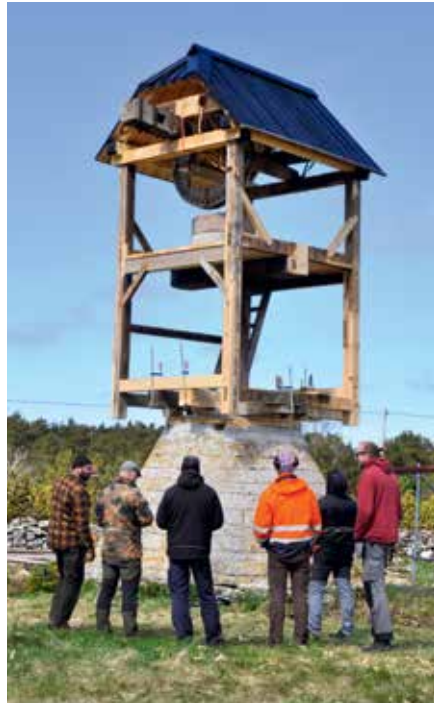
**Foto 3.** Vilsandi Kaheveski tuuliku põhi-konstruktsioon taastati talgute käigus 2022. aasta mais, millele järgnes laudadest katusekatte, välislaudise ja tiibade paigaldamine. Tuuliku tiivad valmistati eelnevalt OÜ Lükkepakk meistrite poolt Hiiumaal. Talgute tulemusel sai tuulik töökorda. Foto Andres Uus.

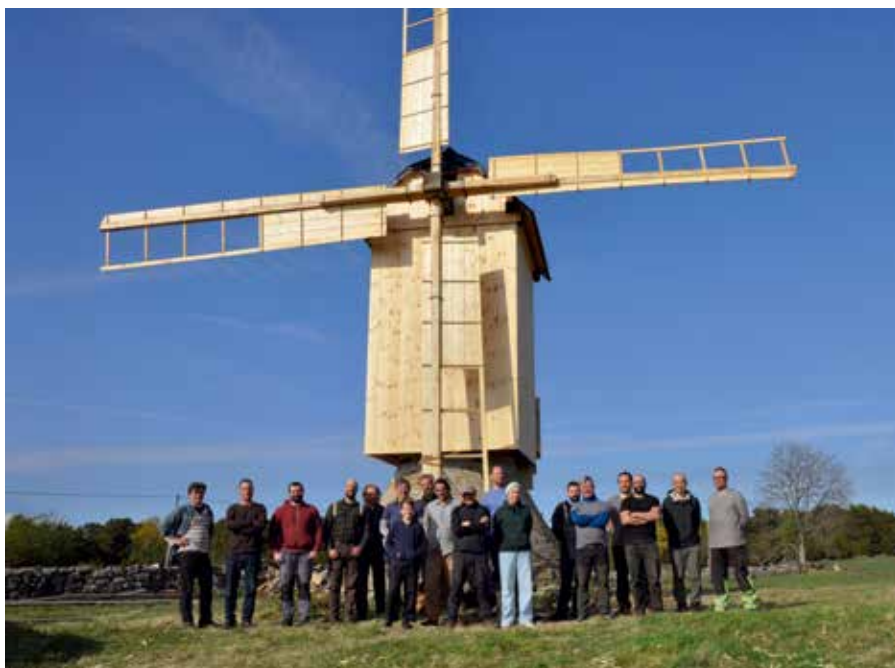
**Foto 4.** Vilsandi kolme tuuliku restaureerimisel osales 15 puuseppa USA-st, Prantsusmaalt, Soomest, Rootsist, Hollandist, Jaapanist ja 7 meistrit Eestist. Foto MTÜ Vanaajamaja

Töömahukale Lalsi kiriku projektile järgnes põnev puusepatöö kogemus Vilsandil. 2022. aasta maikuus kutsus tuulikute ehitusele ja taastamisele spetsialiseerunud Hiiumaa ettevõtte OÜ Lükkepakk eesotsas meister Viktor Tammsaarega meid saarele, et ühiselt taastada Tolli, Ingli-Kusta ja Kaheveski pukktuulikud (foto 3). Selle projekti käigus õnnestus praktiseerida peaaegu kõigi tuulikuosade ehitust ja proteesimist. Tuuliku taastamine on ehituspüüesepa jaoks unikaalne kogemus ning lisaväärtusena kogesime väikesaare kevadist loodust ja argipäeva (foto 4).

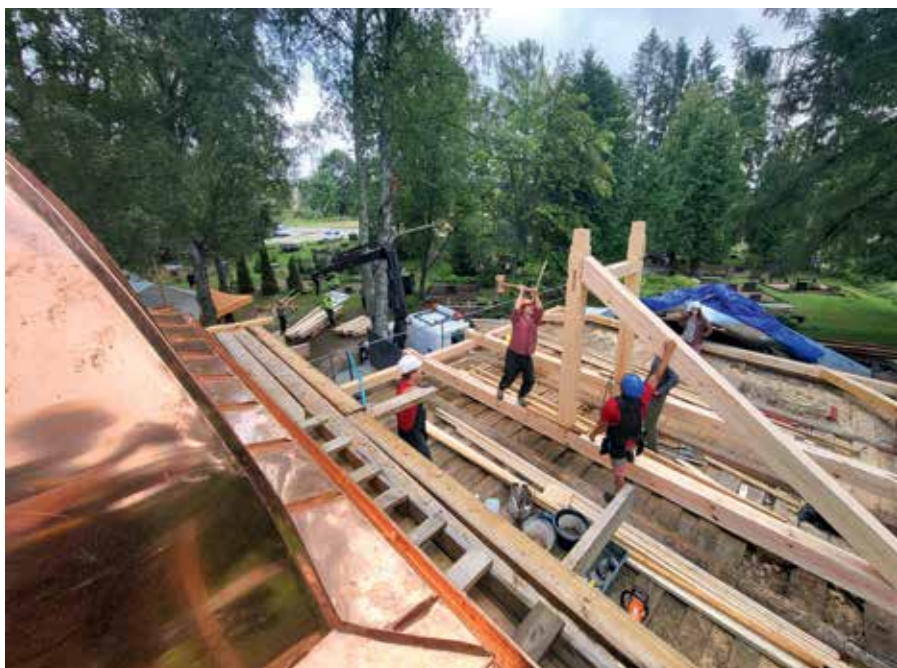
**Foto 5.** MTÜ Vanaajamaja meeskond kasutas Miiakse kiriku uue pruss-sõrestikkatuse ehitamisel traditsioonilist nõorlood meetodit. *Foto Mikk Mustmaa.*

Artikli kirjutamise ajaks on värskemaks lõpuleviidud projektiks osavõtt EAÕK Miiakse Ristija Johannese kiriku uuendusremondist Setumaal 2024. aastal. Miiakse kirik ehitati aastatel 1951–1953 stalinismi ebasoodsates oludes kohaliku kogukonna ettevõtlikkuse ja jõuga (Plaat 2011: 986). Samamoodi oli ka taastusremont kogukonna algatus. Peatöövõtja OÜ Majakratt juhtimisel osales MTÜ Vanaajamaja meeskond kellatorni- ja katusekarkassi ehitamisel (fotod 5 ja 6), sokli taastamisel ja uuendusliku laudise paigaldamisel.

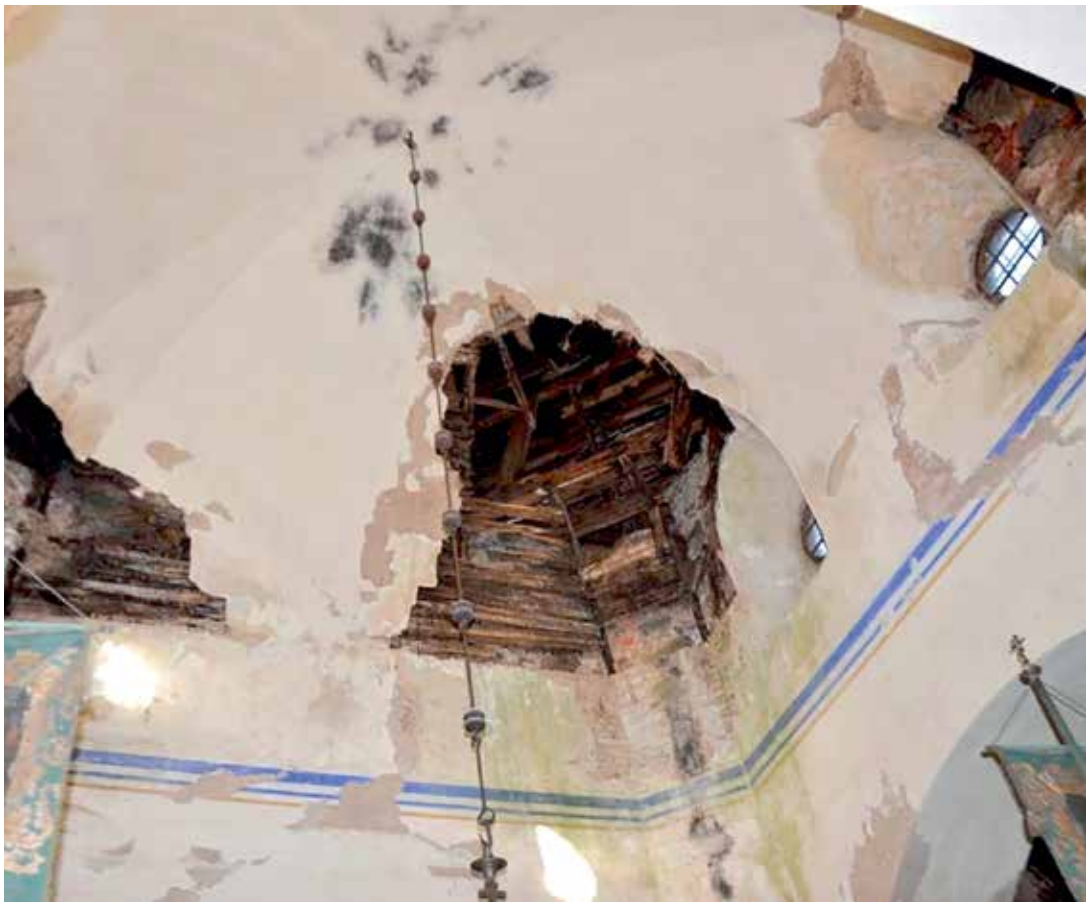
**Foto 7.** Lalsi kirik. Tambuuritorni ja nurgatornide liitekohtades oli katuseplekk kõigis neljas nurgas hävinud, katusekonstruktsioon läbisajust määrdunud ja laed kohati sisse varisenud.

2017. aastaks, kui töödega alustasime, oli kirikuhoone olukord avariiline. Tambuuritorni ja nurgatornide liitekohtades oli katuseplekk nurkades hävinud, katusekonstruktsioon läbisajust mändunud, laed sisse varisenud (foto 7) ja müüripealsed karniisid koos seinamüüriga lagunened (foto 8). Esimesel hooajal keskendusime kellatorni taastamisele ja nelitise tambuuritorni avariilisele katmisele, mis ei nõudnud suures mahus katuse avamist.

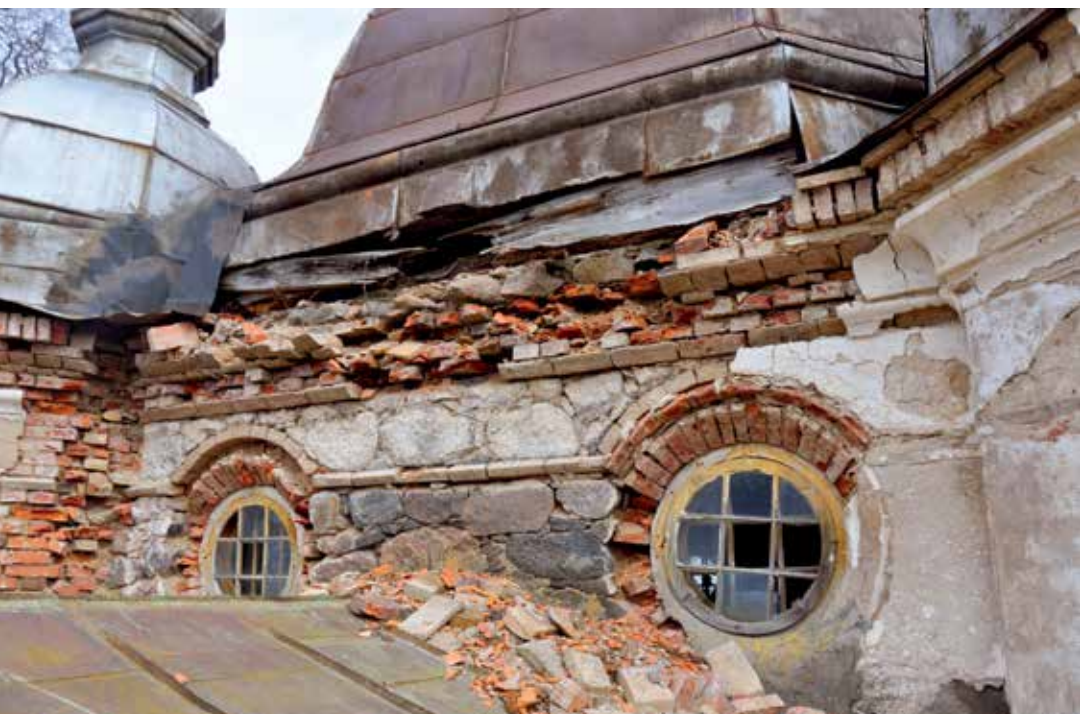
**Foto 8.** Lalsi kirik. Tambuuritorni lõunaküljel olid telliskarniisid katusekatte puudumise tõttu varisenud.  
*Foto Andres Uus.*

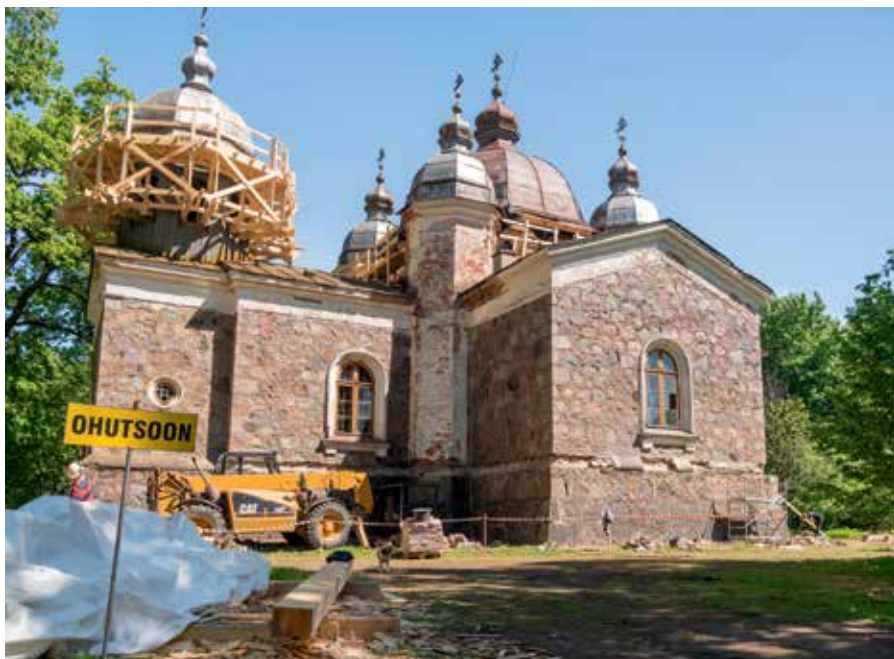
**Foto 9.** Lalsi kirik. Puittellingud kellatorni ja tambuuritorni ümber.

Kirikutornide puhul on esimeseks mahukaks tööks tellingute ehitamine. Lalsi kellatorni 11 meetri kõrguste puittellingute projekti koostas OÜ Rändmeister insener Ain Pihl. Tellingud võimaldasid ette võtta esmased avariitööd nagu kuplite puitkonstruktsioonide restaureerimine ja katuselekete katmine. Suuremahulised peakupli konstruktsioonitööd jäid ootama järgmist aastat.

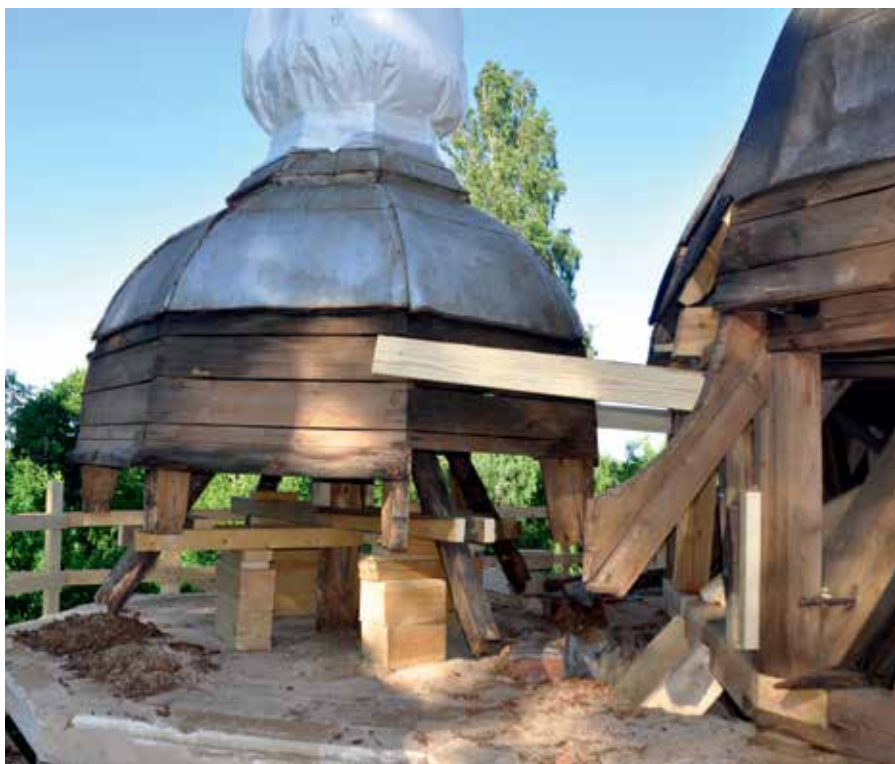
**Foto 10.** Lalsi kirik. Nurgatorni alusvöö on demonteeritud ja torn ajutiselt toetatud.  
*Foto Andres Uus.*

2018. aasta suvises tööplaanis oli põhirõhk tambuurikupli ja nelja nurgatorni kupli kahjustunud puitkonstruktsioonide parandamisel ja telliskarniiside taastamisel. Tööd algasid välitellingute ehitamisega külglöövide katuste peale kogu katuse perimeetris, et tagada juurdepääs kõikidele tornimaastiku osadele. Nelja nurgatorni kupli restaureerimine algas konstruktsioonide stabiliseerimisega, et osaliselt vajunud kuplid püsiks oma kohal ja samal ajal oleks võimalik pääseda ligi kahjustunud alumistele vöödele. Kogu toetav vööstik demonteeriti (foto 10) ja märgiti kirikuõuel uuesti maha. Kahjustunud detailidest valmistati koopiad (foto 11) ja vööd pandi kokku. Õnneks oli tambuuritorni sisemine kuplit kandev vöö suuremate kahjustusteta ja seal piisas kohapealsest proteesimisest. Välimise kahjustunud vöö puhul toimeisime analoogselt väikeste kuplitega – demonteerisime vöö, asendasime maas konstruktsiooni kahjustunud osad (foto 12), monteerisime selle tagasi oma kohale ja katsime laudisega. Töö käigus tõdesime, et kiriku puitkonstruktsioonide omaaegne ehituskvaliteet oli kõrge ja möödud väga täpsed.

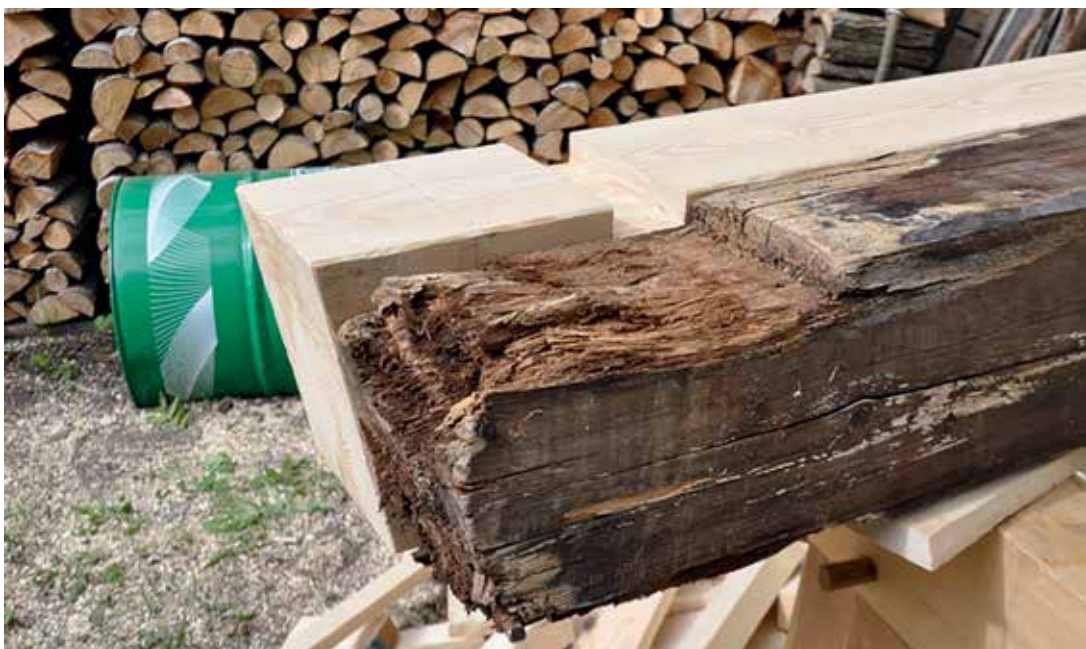
**Foto 11.** Lalsi kirik. Pehkinud või hävinud detailid asendati koopiatega.  
*Foto Andres Uus.*

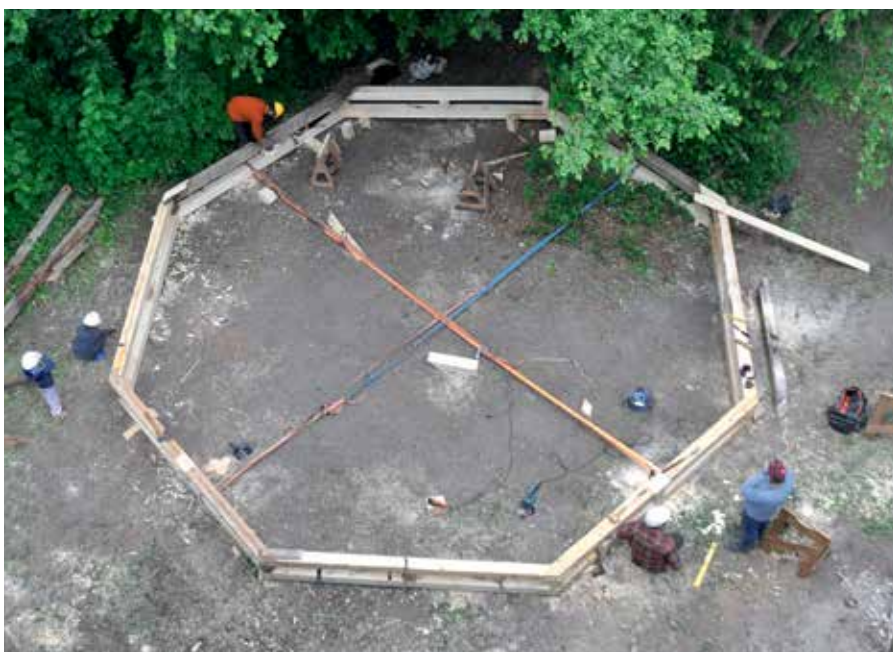
**Foto 12.** Lalsi kirik. Tambuuritorni alusvöö on tornist alla toodud, kahjustunud detailid asendatud koopiatega ja kogu konstruktsioon maapinnal uuesti kokku monteeritud. *Foto Andres Uus.*

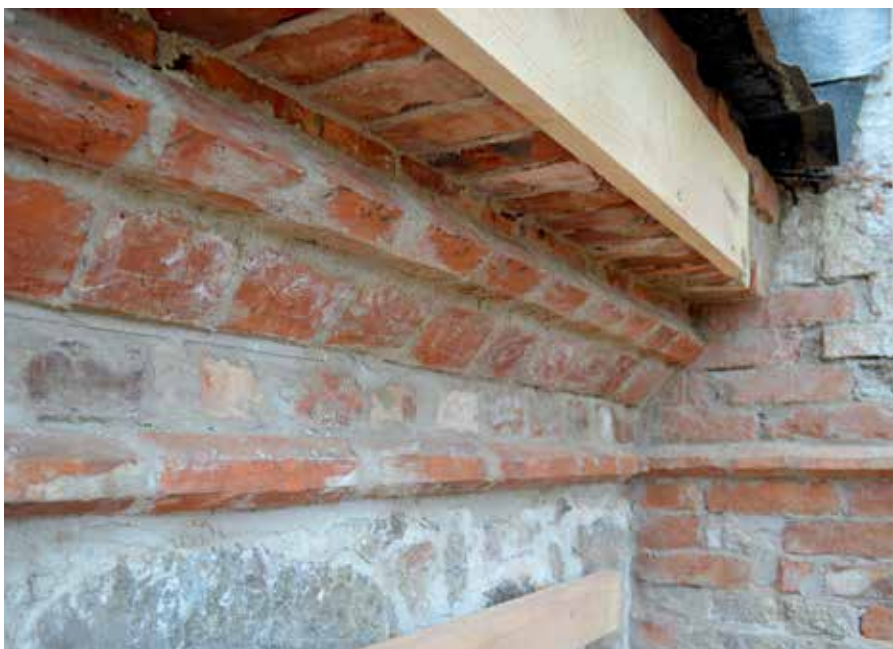
**Foto 13.** Lalsi kirik. Lõik telliskarniisi on uuesti üles laotud ja krohvimiseks ette valmistatud.  
*Foto Omar Linna.*

Samal ajal tegeles väiksem meeskond alumisel korrusel telliskarniiside taastamisega. Kohati tuli need täielikult maakivimüürile tagasi laduda (foto 13). Telliskarniisid kaeti lubimördi sisseviskekihiga. See erialane termin tähistab müüriladumisel esimest krohvikihiti, mis „visatakse“ seinale. Lubimördile vajaliku kuju andmiseks kasutati metallplaadist lõigatud šabloon (foto 14). Pärast peeneteralise krohvi viimistlemist värviti karniisid lubivärviga.

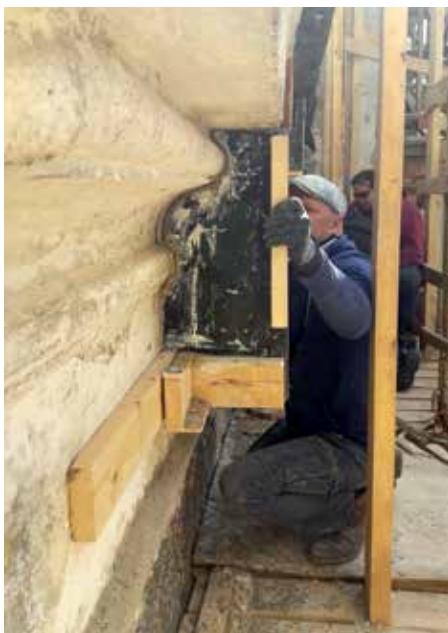
**Foto 14.** Lalsi kirik. Karniisi kasvatamine lubimördiga. Vajalik kuju anti karniisile šablooniga.  
*Foto Andres Uus.*

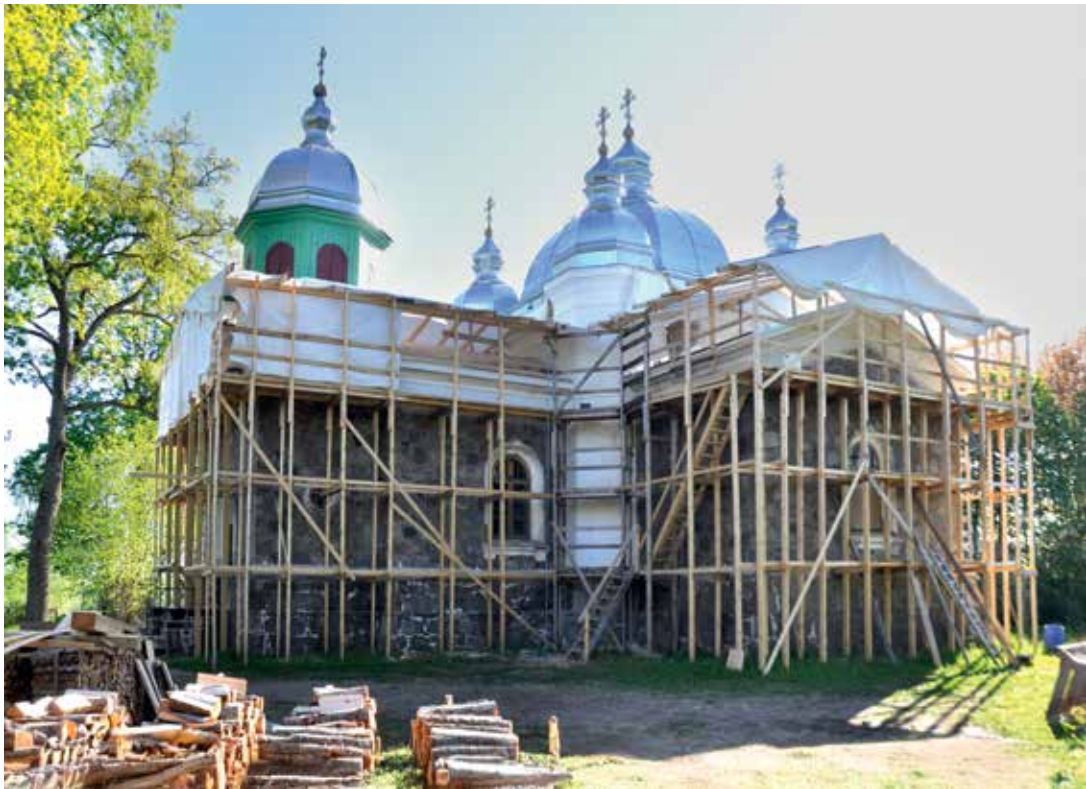
**Foto 15.** Lalsi kirik. Löövid on täies ulatuses ümbritsetud tellingutega. Foto Andres Uus.

Hooaja põhitööks planeeritud põhjalöövi restaureerimiseks püstitati kiriku sise- ja välisseinte ümber tellingud (foto 15). Kaua läbi jooksnud katuse

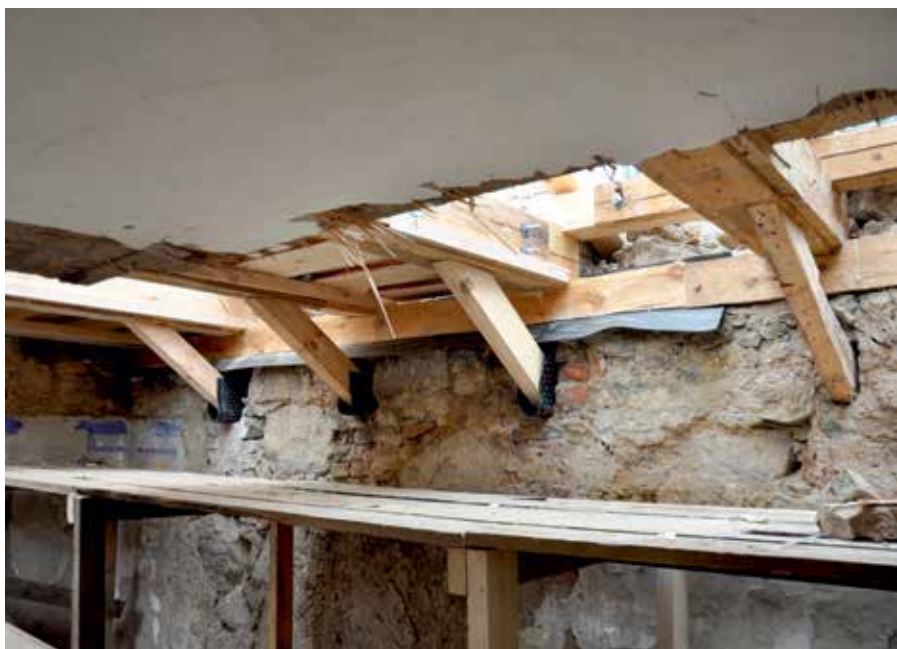
**Foto 16.** Lalsi kirik. Peegelvõlvi puidust roided põhjalöövi laes.  
*Foto Andres Uus.*

tõttu oli löövis toimunud seinte ja karniiside varinguid (foto 16), nii et lisaks telliskarniisi taastamisele tuli eelnevalt tagasi laduda ka maakivist seinaosa.

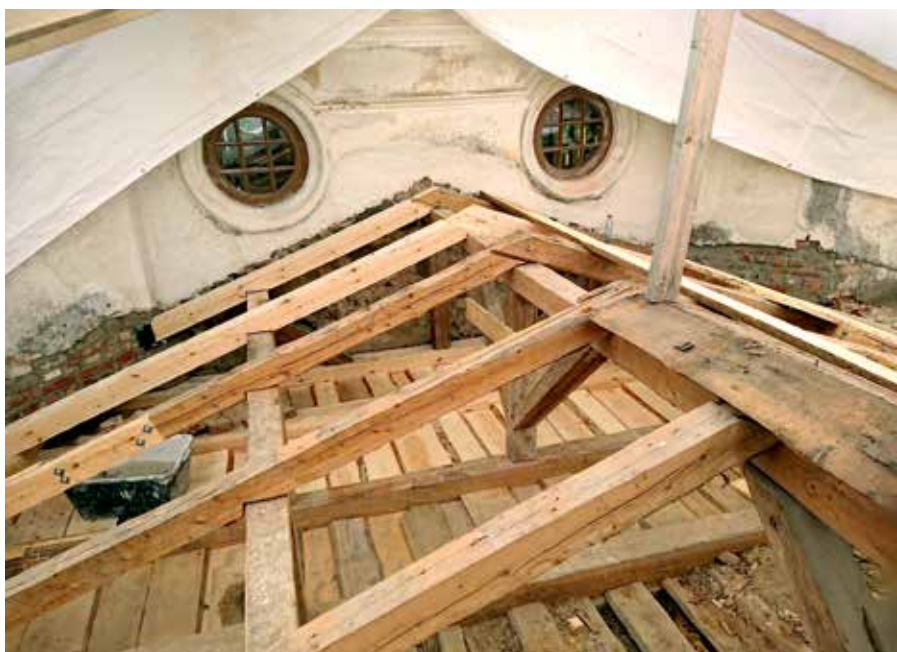
**Foto 17.** Lalsi kirik. Põhjalöövi katus on täies ulatuses avatud ja kahjustunud konstruktsioonid uuendatud. Ehituse ajaks kaeti lõõv ajutise varikatusega. *Foto Andres Uus.*

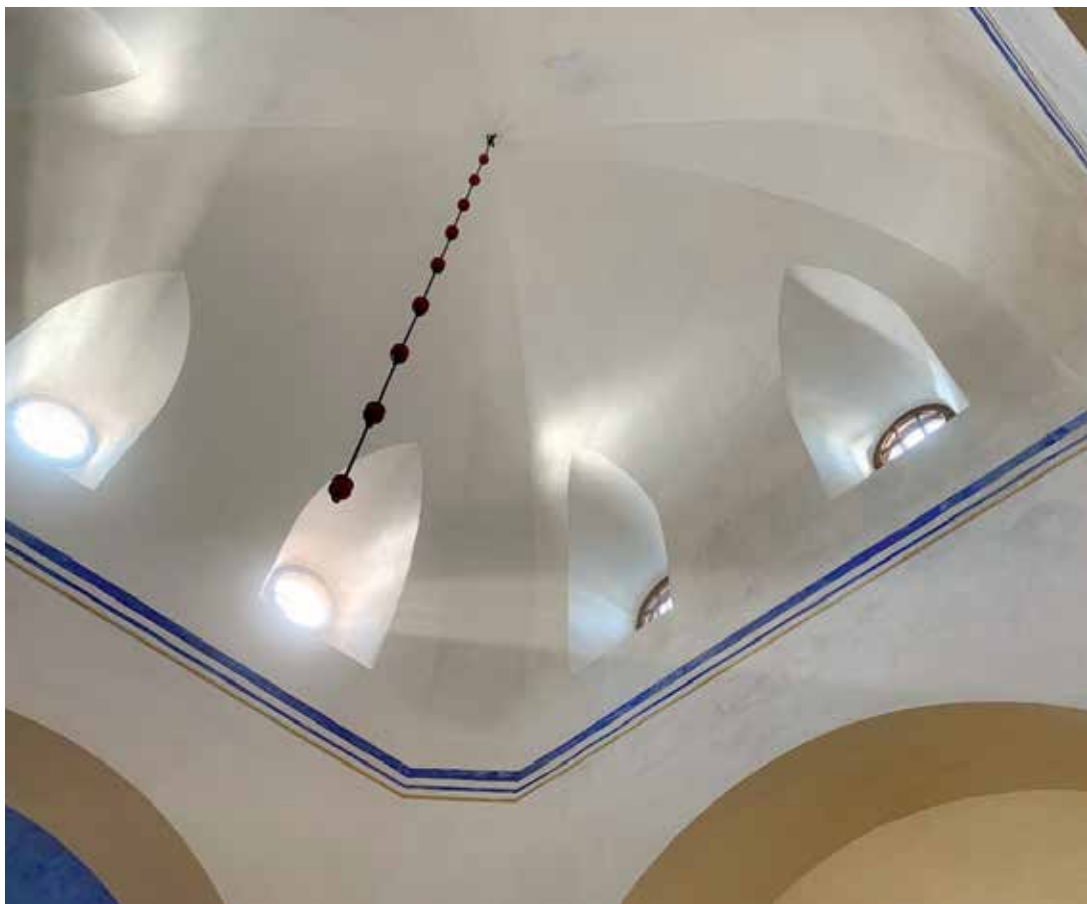
**Foto 18.** Lalsi kirik. Tambuuritorni taastatud ja viimistletud lagi. Foto Tuuli Trikkant.

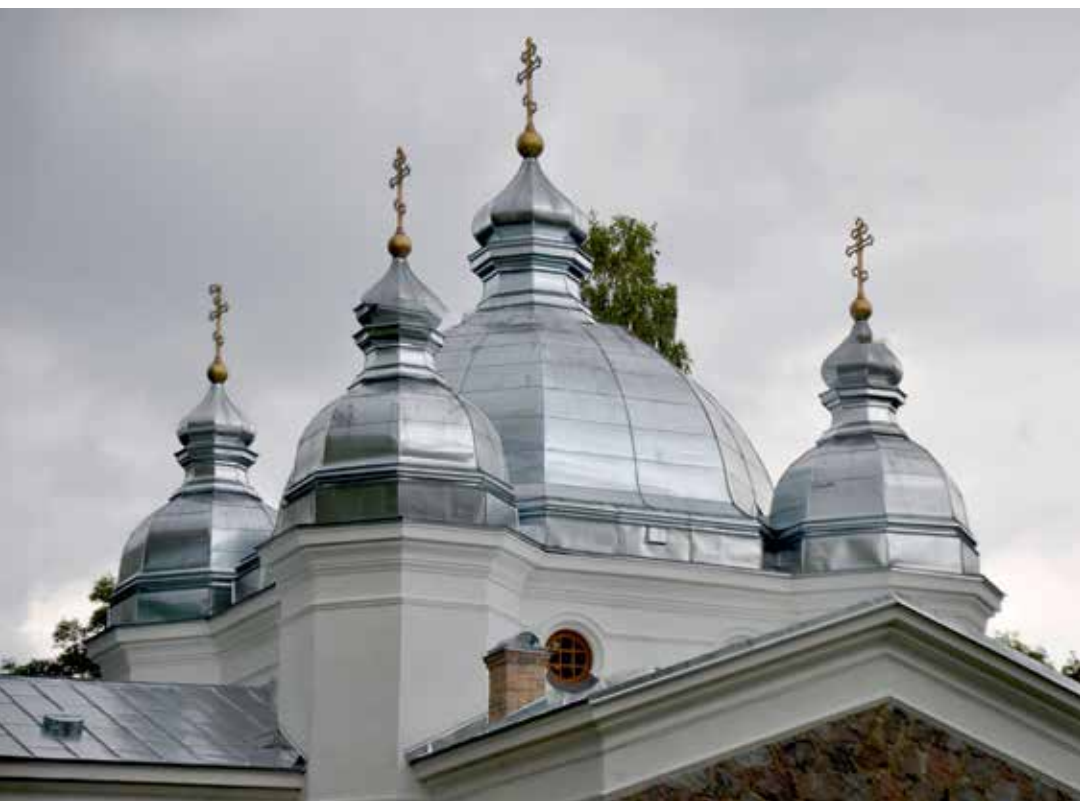
**Foto 19.** Taastatud kuppelmaastik Lalsi kiriku katusel. Foto Andres Uus.
